Elsetvegen 80

Skien - Åfoss

Tilstandsrapport

Befaringsdato: 24.05.2024

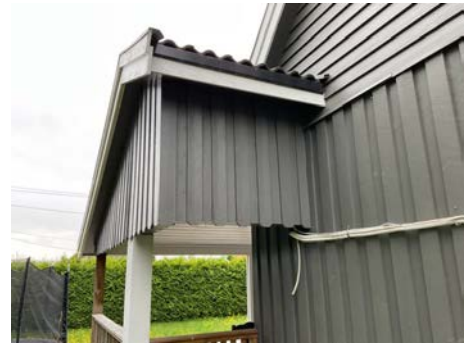
Mangler takrenne og nedløp.

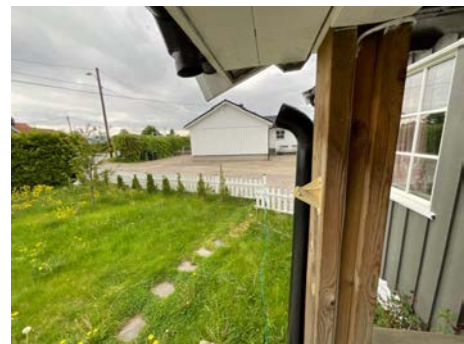
Nedløp har falt av.

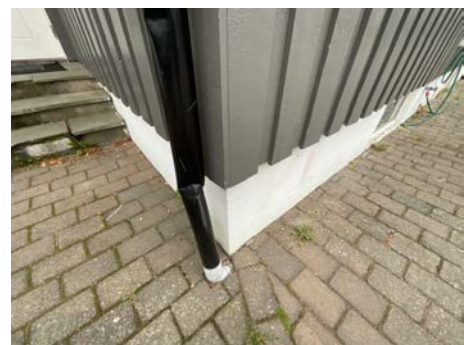
Skadet nedløp

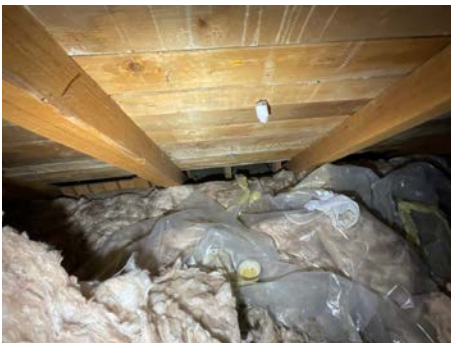
Takkonstruksjonen fremstår i hovedsak som en lukket konstruksjon uten mulighet for inspeksjon forutenom destruktive åpninger, noe som ikke er foretatt. Det forutsettes at slike konstruksjoner er oppbygd riktig og da spesielt med tanke på lufting over isolasjon mot undertaket. Kontrollen ble imidlertid begrenset til visuelle observasjoner mot tak-/himlingsflater uten å registrere tegn til aktiv lekkasje eller kondensproblemer på befaringsdagen. På bakgrunn av forannevnte vurderes derfor takkonstruksjonen til å være i god stand. Loftsluke i kott var spikret fast.

Takkonstruksjon må undersøkes nærmere, for å kartlegge om det er tilstrekkelig lufting og isolasjon samt dampsperre.

Varmetap over bad kan påføre kondensskader på takkonstruksjon og må utbedres.

Kun kott er tilgjengelig for kontroll.

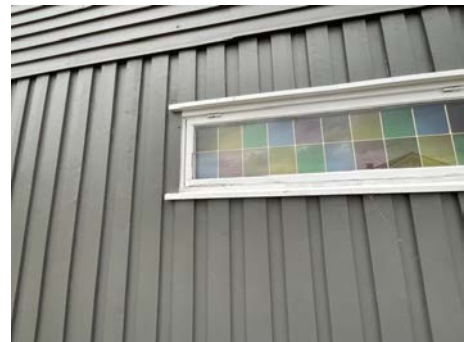
- Det er påvist at enkelte vinduer er vanskelig å åpne/lukke.
- Det er påvist vinduer med fukt/råteskader.

Råte på eldre blyglassvindu.

- Vinduer med råteskader må erstattes med nye.
- Vinduer må justeres.

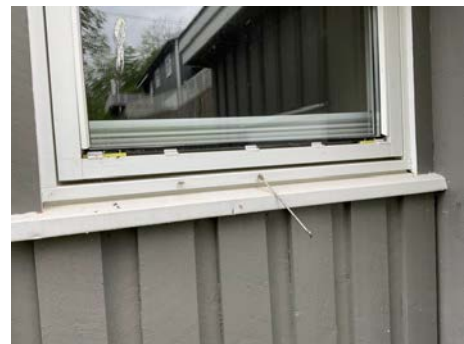
Vindu til bad mangler utvendig list.

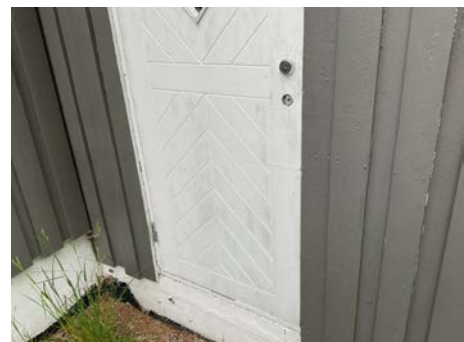
- Det er påvist dører som er vanskelig å åpne eller lukke.
- Karmene i dører er værslitte utvendig og det er sprekker i trevirket.

Dør til garasje må utbedres.

- Dører må justeres.
- Det må påregnes noe vedlikehold og at enkelte dører må skiftes ut.

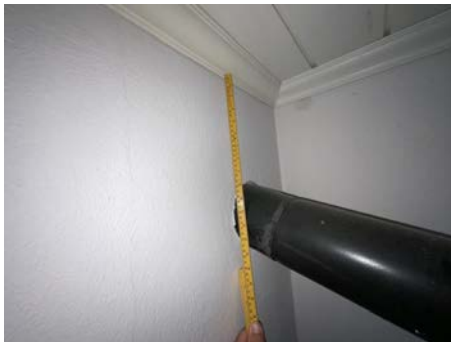
Røykerør går for nær trvirke

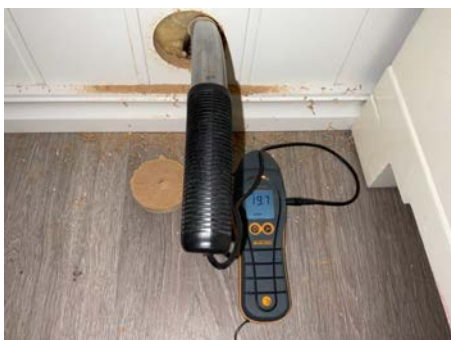
Vil gjøre oppmerksom på at utførede kjellervegger er en risikokonstruksjon, og det bør gjøres ytterligere vurderinger. Det ble målt 19,7% fukt i bunnsvill, ved bruk av hammerelektrode.

- Det er gjennom hulltaking påvist høyt fuktnivå inne i trekonstruksjonen i hulltakingen, men ikke påvist fuktskader i dette området. Høy luftfuktighet kan over tid føre til muggvekst eller sverting av materialer. Samtidig kan materialer og konstruksjoner bli ødelagt.
- Det er gjennom målinger påvist høyt fuktnivå i trevegger i underetg./kjeller, det er derfor ikke foretatt hulltaking

Laminatgulv ligger på betonggulv i kjeller.

- Ytterligere undersøkelser må foretas for å få kartlagt tilstanden og omfanget på eventuelle skader.

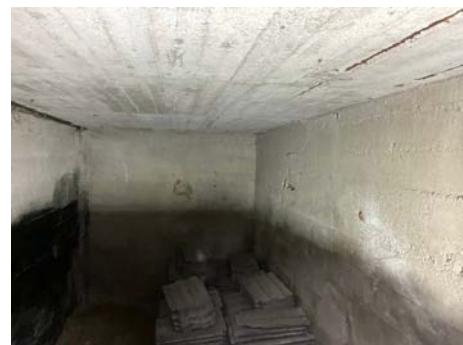
Dårlig ventilert.

- Bedre ventilering må etableres.

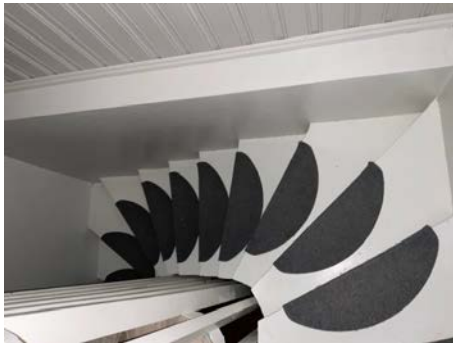
Betongtrapp til kjeller.

Anbefales utbedret av sikkerhetsmessige grunner.

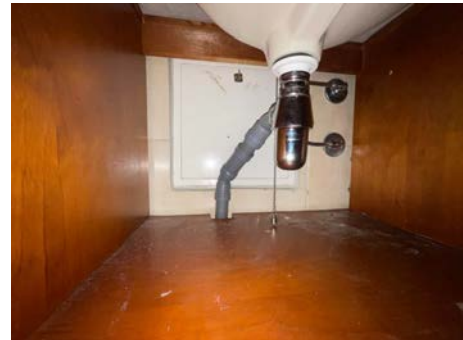
Uheldig plassering av rør i rør skap, som må gjøres tilgjengelig.

- Tidspunkt for utskiftning av vannledninger nærmer seg.
- Anlegget må sjekkes av fagperson, som må utføre eventuelle tiltak på anlegget.

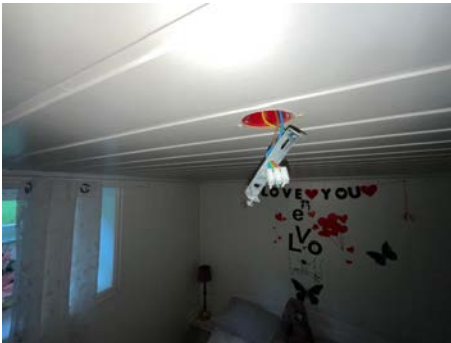
Løseledninger i himling i kjeller må utbedres.

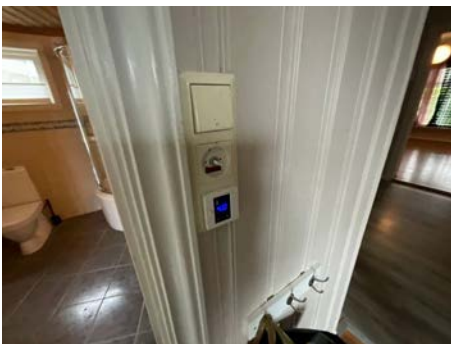
Defekt bryter til bad.
