Selandsdalsvn. 36

**Selandsdalsveien 36,
4529 BYREMO**

Tilstandsrapport

Befaringsdato: 06.09.2024

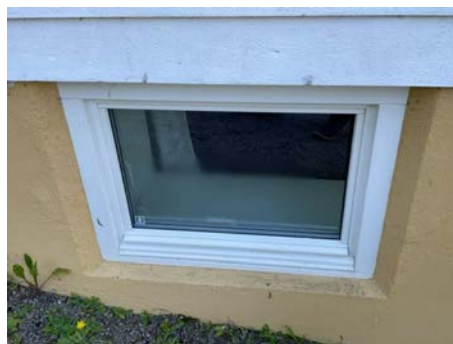
Vindu av nyere dato.

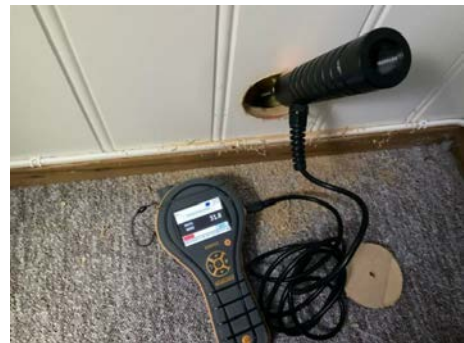
- Det er gjennom hulltaking påvist høyt fuktnivå inne i trekonstruksjonen i hulltakingen, men ikke påvist fuktskader i dette området. Høy luftfuktighet kan over tid føre til muggvekst eller sverting av materialer. Samtidig kan materialer og konstruksjoner bli ødelagt.
- Bunnsvillen er noe myk og dette er indikasjoner på at treverket begynner å råtne.

Det ble målt ca 30 vektprosent. Treverk skal ha fuktinnhold lavere enn 16 vektprosent. I treverk med fuktighet over 17 vektprosent øker faren for råte og muggsoppvekst.

- Det påviste fuktnivå gir grunn til å overvåke konstruksjonen jevnlig for å se utvikling over tid, og eventuelt foreta tiltak for å unngå fuktskader.

Ved inspeksjon av tilgjengelige flater var det ingen åpenbare symptomer på svekkelser i rommene under terreng med utforede vegger, men dette er en kjent risikokonstruksjon med høy skadefrekvens. Fuktnivået er såpass høyt at det anbefales ytterlige undersøkelser.

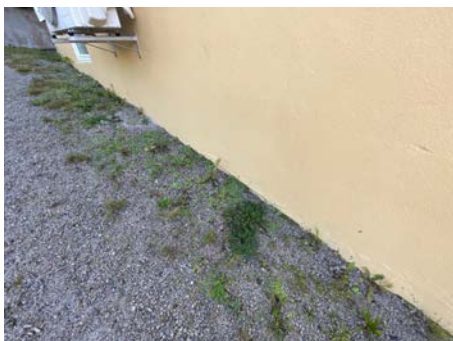
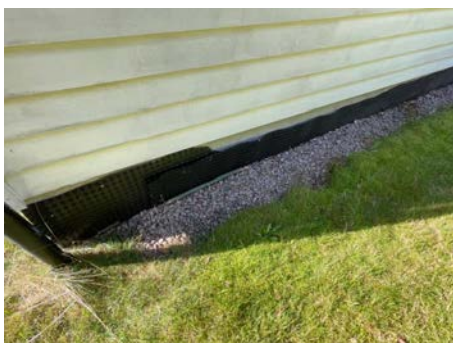
- Det mangler, eller på grunn av alder er det sannsynlig at det mangler, utvendig fuktsikring av grunnmuren ved kjeller/underetasje.
 - Mer enn halvparten av forventet levetid på drenering er overskredet.
 - Det er ut ifra observasjoner konstatert at drenering/tettesjikt har funksjonssvikt/svært begrenset effekt.
-

- Drenering og fuktsikring fra byggeår har begrenset effekt og det måles høy fuktighet i treverk inne i boligen i dette området.

Fuktsikring bør kuttes litt over bakkenivå og klemmes med klemlist på grunnmuren.

- Det må foretas utskiftning av drenering/tettesjikt.

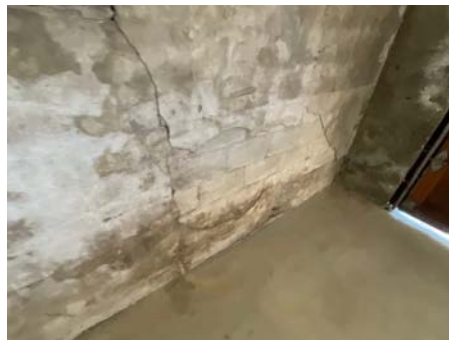
Grunnmur i garasje er misfarget og sprekt. Bør observeres.

Utbedringer av små sprekker og riss i grunnmur vil være å tette igjen med egnet masse og pusse og male over.

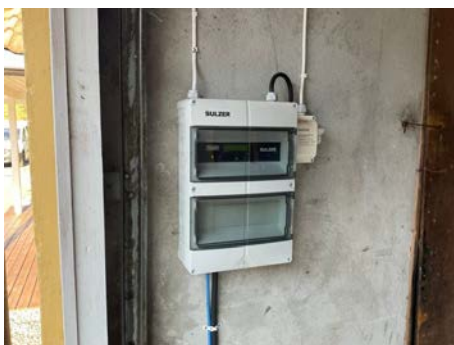
Alarm til avløpspumpe.
