# Selandsdalsvn. 36

**Selandsdalsveien 36,  
4529 BYREMO**

# Tilstandsrapport

# gnr. 459, bnr. 16

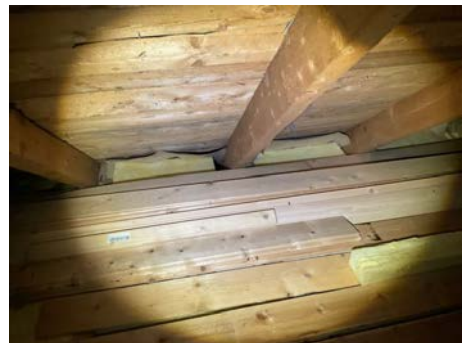
Isolasjon og papp ligger tett opp mot undertaket og begrenser luftingen.

Ved oppussing av loftet bør takkonstruksjonen oppgraderes opp mot dagens krav og det bør monteres isolert lofts Luke med tetningslist.

Kaldtloftet bør jevnlig observeres.

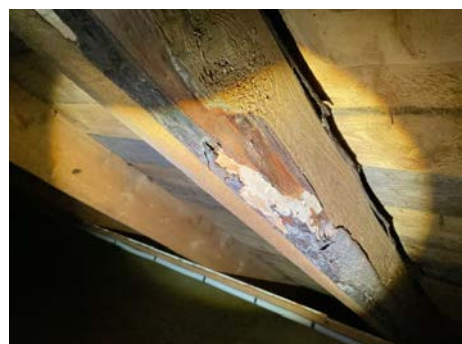
Spor etter treborende insekter, men ingen synlig aktivitet.

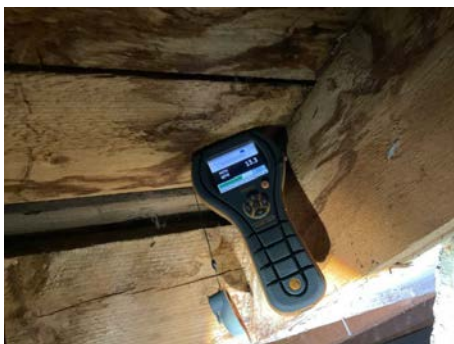
Det måles normale fuktverdier i fuktskjolder rundt pipe.

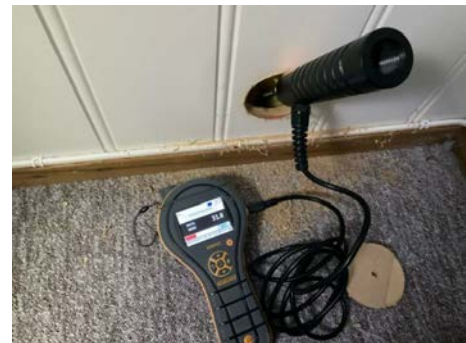
Det ble målt ca 30 vektprosent. Treverk skal ha fuktinnhold lavere enn 16 vektprosent. I treverk med fuktighet over 17 vektprosent øker faren for råte og muggsoppvekst.

- Det påviste fuktnivå gir grunn til å overvåke konstruksjonen jevnlig for å se utvikling over tid, og eventuelt foreta tiltak for å unngå fuktskader.

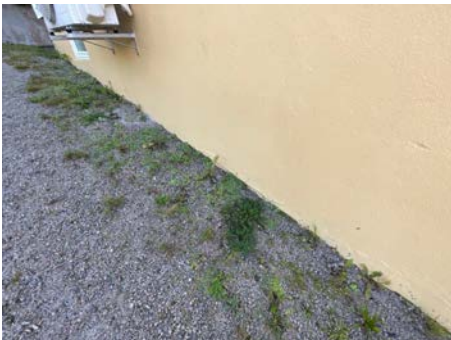
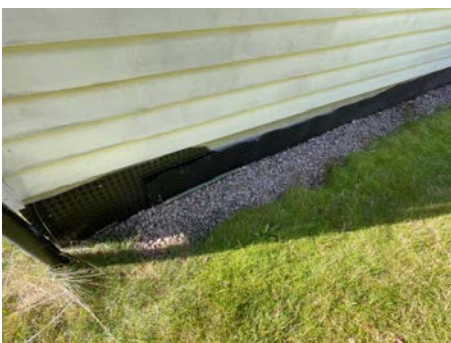
Fuktsikring bør kuttes litt over bakkenivå og klemmes med klemlist på grunnmuren.

- Det må foretas utskiftning av drenering/tettesjikt.

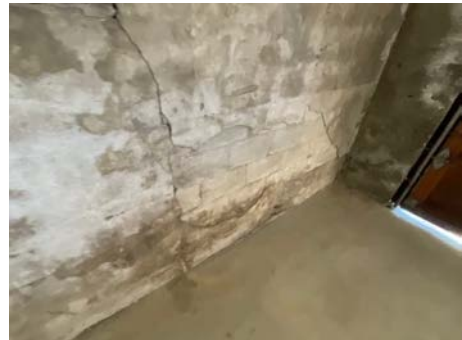
Grunnmur i garasje er misfarget og sprekt. Bør observeres.

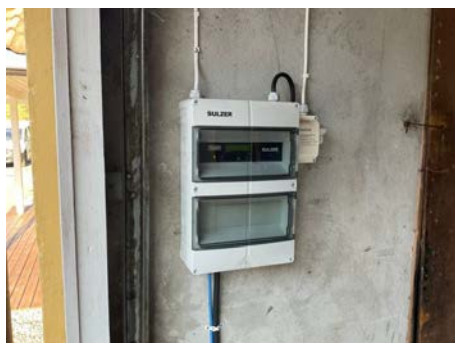
Alarm til avløpspumpe.
