# gnr. 15, bnr. 71

Areal (BRA): Fritidsbolig 58 m<sup>2</sup>

Befaringsdato: 23.08.2023

# Tilstandsrapport

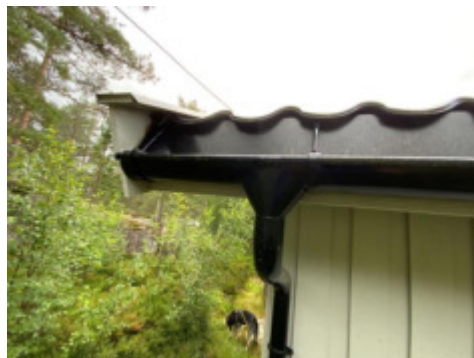
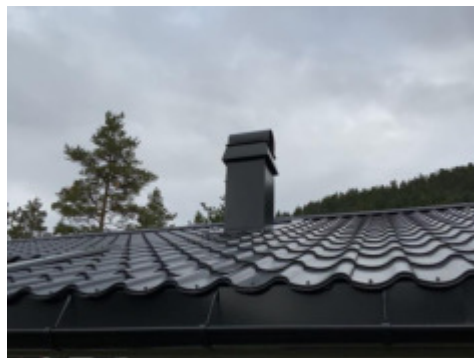
Takrenner, nedløp og pipebeslag av plastbelagt stål.

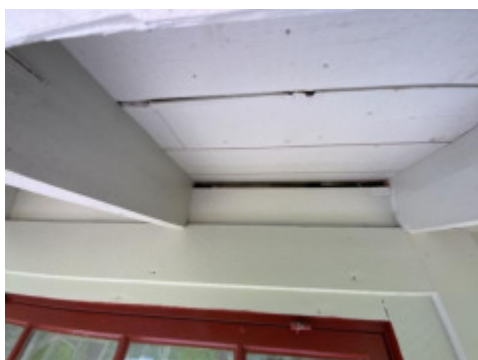
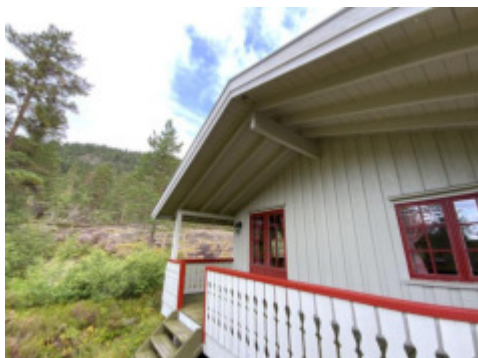
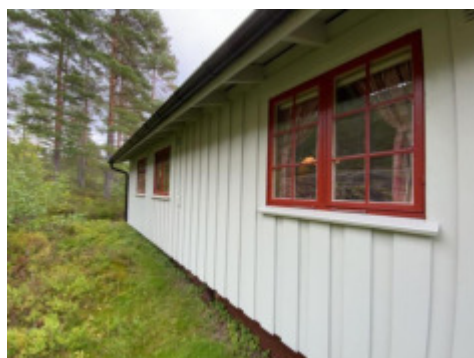
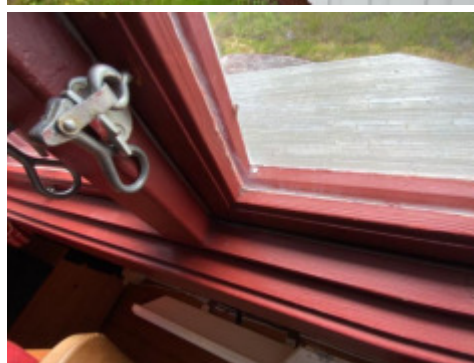
- Det er begrenset/dårlig ventilering av takkonstruksjonen.

Takkonstruksjonen er en plassbygget saltakkonstruksjon av taksperrer, med lufting fra gesims.

Litt lufting fra gesims.

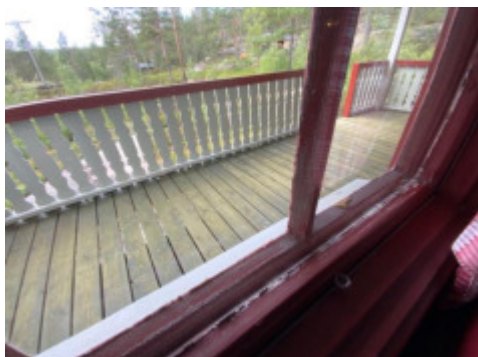
- Det er påvist at enkelte vinduer er vanskelig å åpne/lukke.
- Det er påvist avvik rundt innsettsdetaljer.

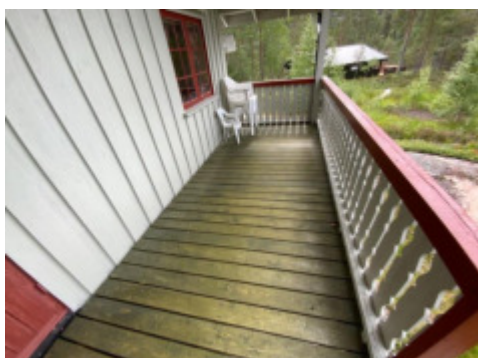
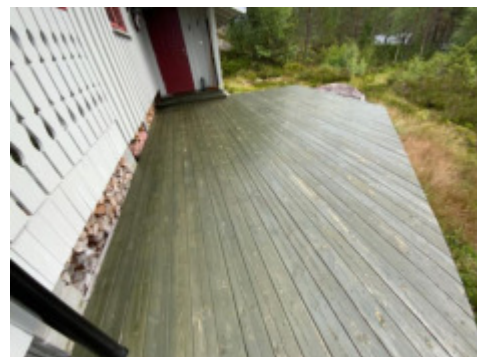
Terrassedekke og bjelker i impregnert treverk med rekkverk i beiset treverk.

- Det er værslitt/oppsprukket trevirke/trepaneler.

Rekkverk er litt løst. Noe slitasje/sprekker i terrassedekke og rekkverk er litt løst.

- Det må foretas tiltak for å lukke avviket.

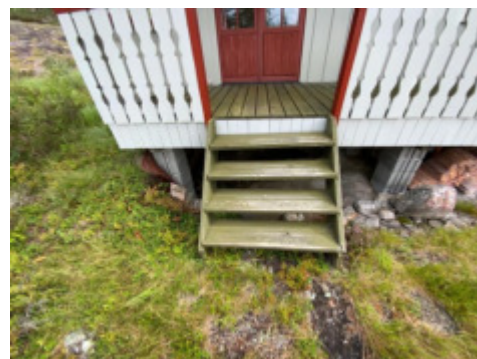
Trapper av malt treverk.

- Det er ikke montert rekkverk.

- Rekkverk må monteres for å lukke avviket.

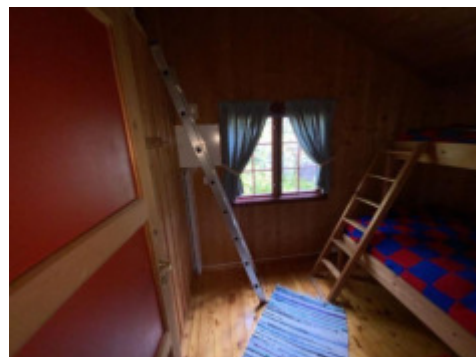
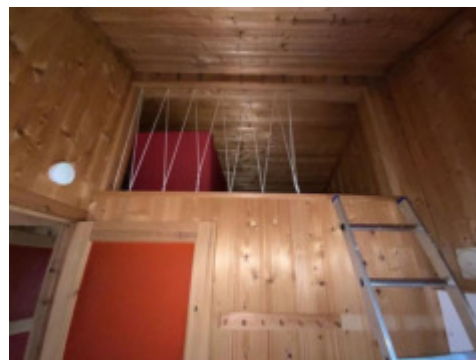
Stige til hems

Enkel stige til hems.

- Det er påvist andre avvik:

- Det må foretas tiltak for å lukke avviket.

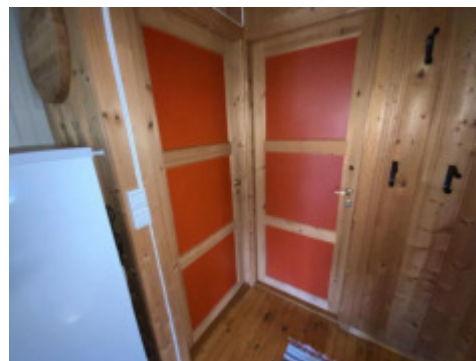
Heltre furu fyllingsdører.

- Det er påvist avvik som tilsier at det bør foretas tiltak på enkelte dører.

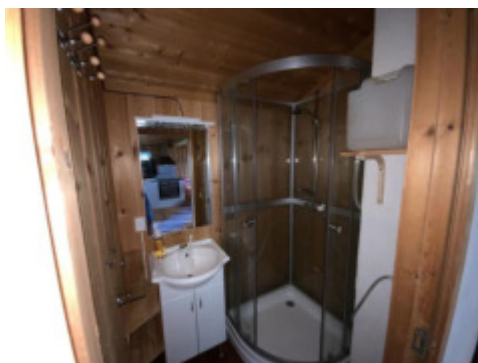
Rom med dusjkabinett og vask, uten ventilasjon fra rommet.

- Det er avvik:

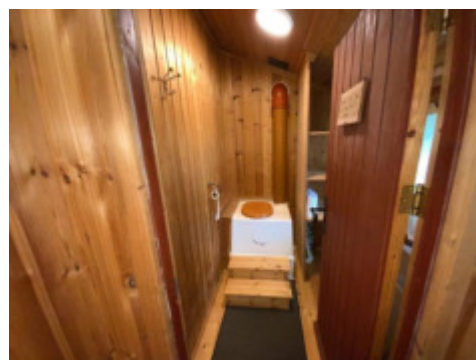
Toalettrom med biologisk toalett og ventilasjon fra vindu.

- Toalettrom har kun naturlig avtrekk fra rommet, NS 3600 krever mekanisk avtrekk for å kunne gi TG 0/1.

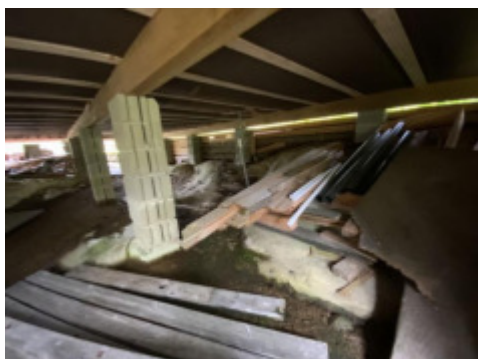
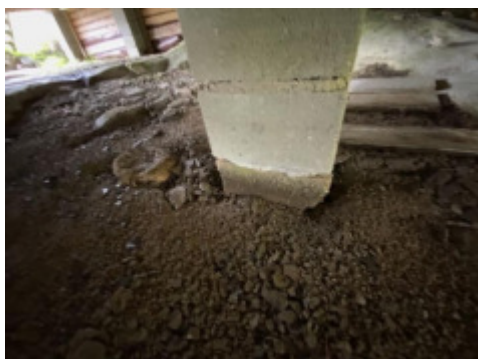
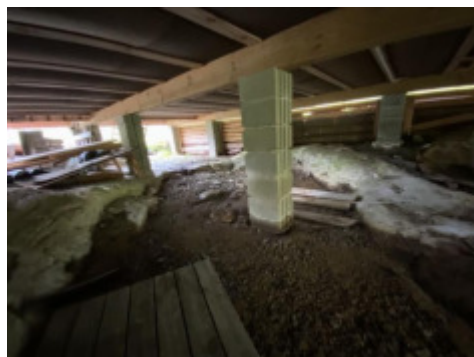
Hytta er fundamentert på pilarer av Leca og betong direkte på fjell og stedlige masser

Leca forvitrer grunnet fukt.

Noe forvitring av Leca grunnet fukt.

- Det må foretas tiltak for å lukke avviket.

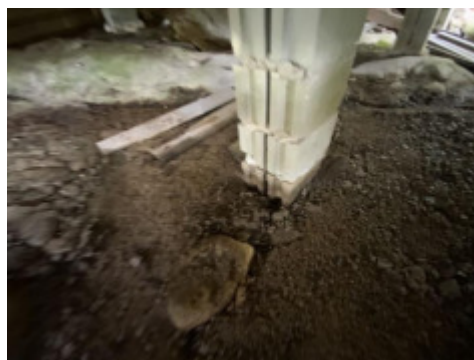
Tomten består av lett skrånende terreng med varierende fallforhold under hytta.

- Det er påvist områder på eiendommen med stående vann.
