# Kruskefurvegen 22

## Halbjønnsekken

# Tilstandsrapport

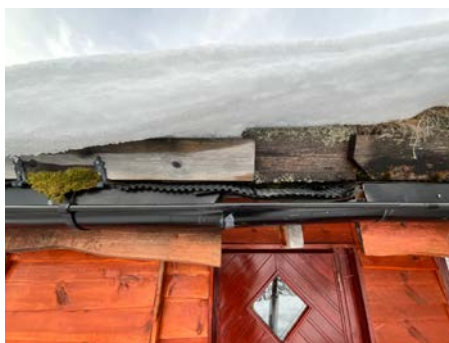
Ufagmessig skjøting av torvhaldstokk og fuktmerker.

Det er registrert ufagmessig utførelse av torvhaldstokk og fuktmerker på denne.

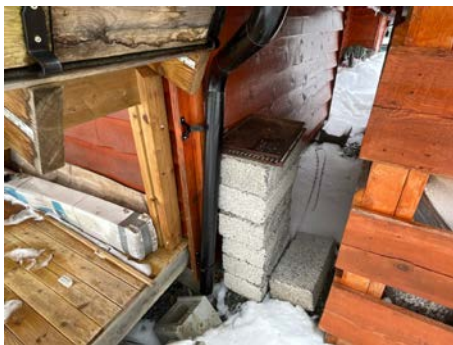
Renner og nedløp.

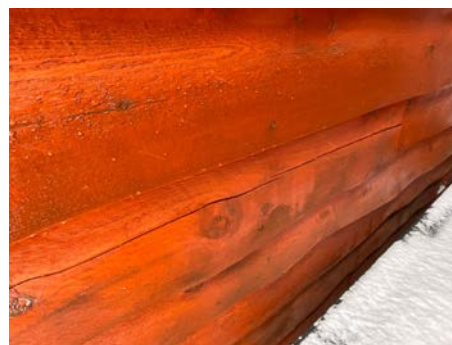
- Det er ingen eller liten lufting i nedre kant av kledning mot grunnmur.
- Det er registrert alder, værslitasje og stedvis sprekker i trevirke.

Det må beregnes vedlikehold og utskifting av kledningsbord med større sprekker.

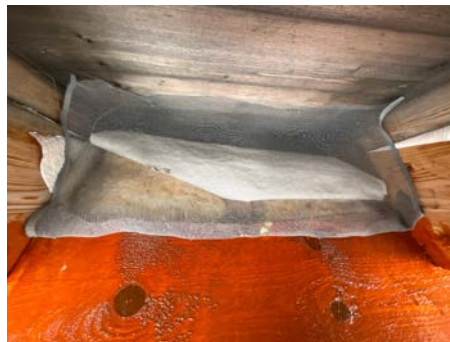
Det er registrert fuktmerker i takkonstruksjon ved gesimser fra utsiden. Det er registrert manglende lufting og synlig isolasjon på takkonstruksjon til konstruksjon som bygger sammen anneks og fritidsboligen.

Fuktmerker på undertak.

Fuktmerker i takkonstruksjon må overvåkes og vedlikeholdes, som informert om under takteking er mer en halvparten av levetiden oppbrukt og skader må utbedres etter behov.

Spesielt takkonstruksjoner etablert uten lufting må overvåkes, her er det høy risiko for skjulte feil og avvik og underliggende problemer under takpapp mot isolasjon.

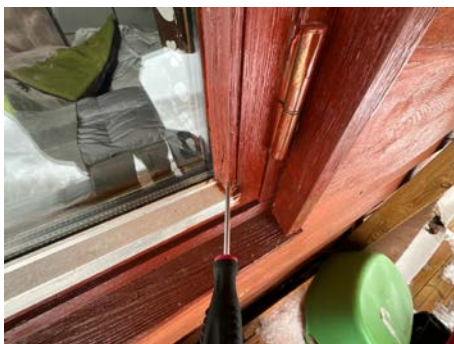
Det er registrert stedvis fuktmerker på vinduer.

Fuktmerker på vinduer.

- Tiltak:
- Vinduer med råteskader må erstattes med nye.

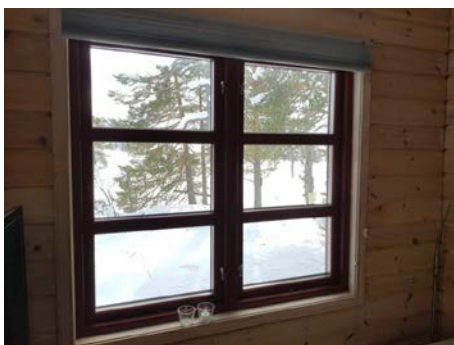
Påbegynt råte i vindu.

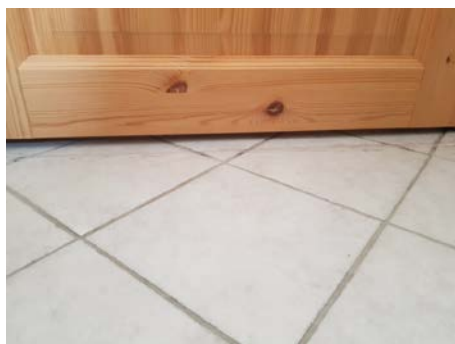
Ingen oppkant.

Innhent dokumentasjon om mulig på membran/tettesjikt, kan ikke dokumentasjon innhentes er det fare for skjulte feil eller avvik.

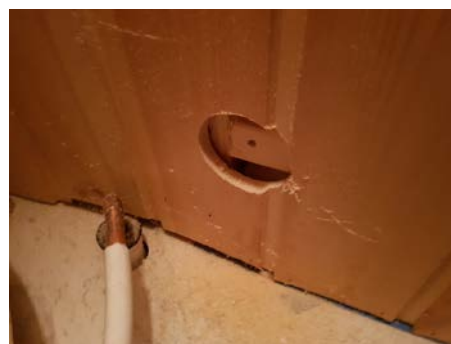
Hulltaking gjennomført. Ingen unormale målinger eller tegn til fukt oppdaget. Fint treverk og tørr isolasjon.

Hulltaking.

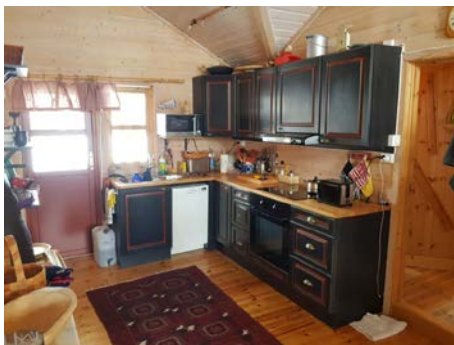
- Det er påvist skader på overflater/kjøkkeninnredning utover normal slitasjegrad.

Slitasje og merker på kjøkkeninnredning og gulv hindrer ikke bruken av kjøkken.

Kjøkken.

- Det er ikke behov for utbedringstiltak.

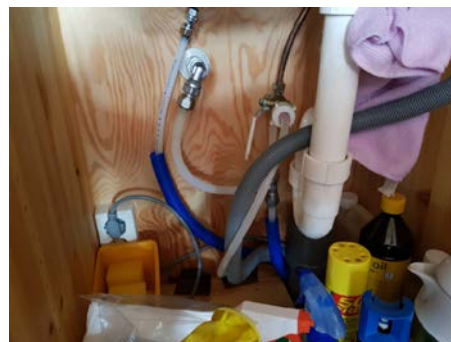
Avløpsrør i plast, under kjøkkenbenk.

- Det er ikke behov for utbedringstiltak siden anlegget fungerer i dag, men ut ifra alder kan skader plutselig oppstå på eldre anlegg.

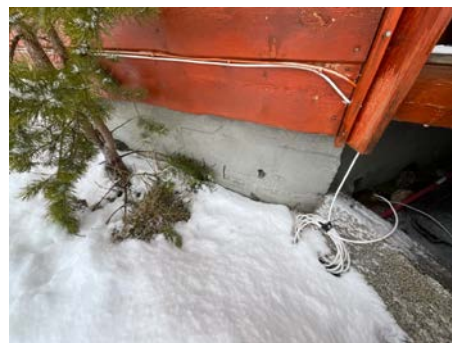
Det er registrert stedvis noe sprekker og riss i grunnmur.

Det er registrert pilarer med sprekker og leca og skjevheter.

Utsnitt grunnmur.

- Påviste skader må utbedres.
- Lokal utbedring må utføres.

Riss og sprekker i ringmur må utbedres.
