Vikaveien 118

Restaureringsobjekt på fantastisk solrik utsiktstomt like over Kolbjørnsvik

Tilstandsrapport

Befaringsdato: 10.04.2024

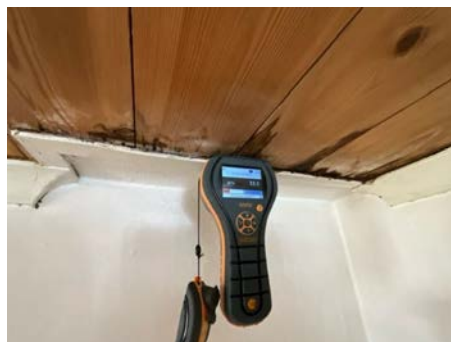
Misfarget og oppfuktet innvendig takpanel ved pipegjennomføringen.

Undertakstekkingen rundt pipegjennomføringen må utbedres. Videre anbefales etterkontroll og eventuelle utbedringer av overgangstekkingen mellom tak og kvistsider.

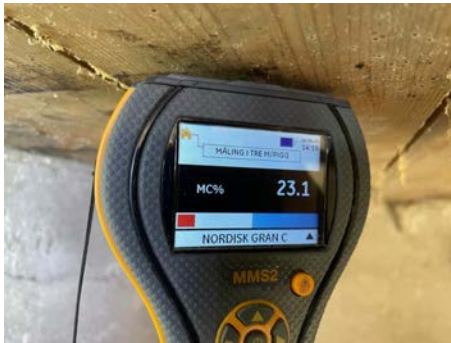
Kryprom - Fuktmåling - Høyt fuktinnhold / vektprosent i trepanel på krypromssiden.

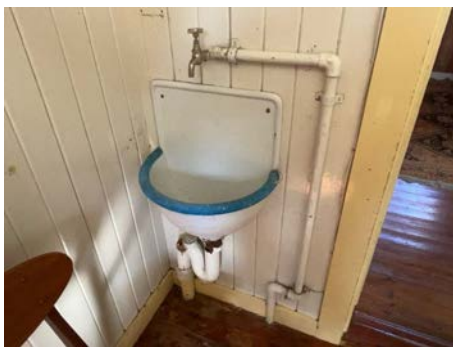
Avstengt utslagsvask i loftsetasjen.

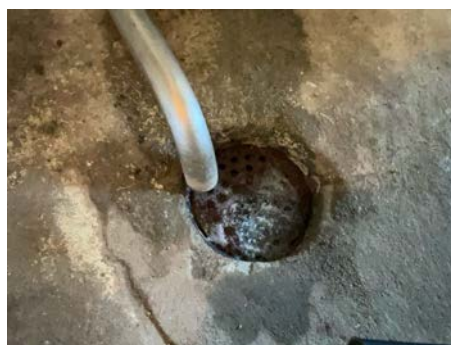
Sluk - Vaskerom - Rustsvekkelser.
