# Lundtveitvegen 116

# Landlig beliggende enebolig med flott utsikt og barnevennlig tomt - 2 soverom med mulighet for 3

# Tilstandsrapport

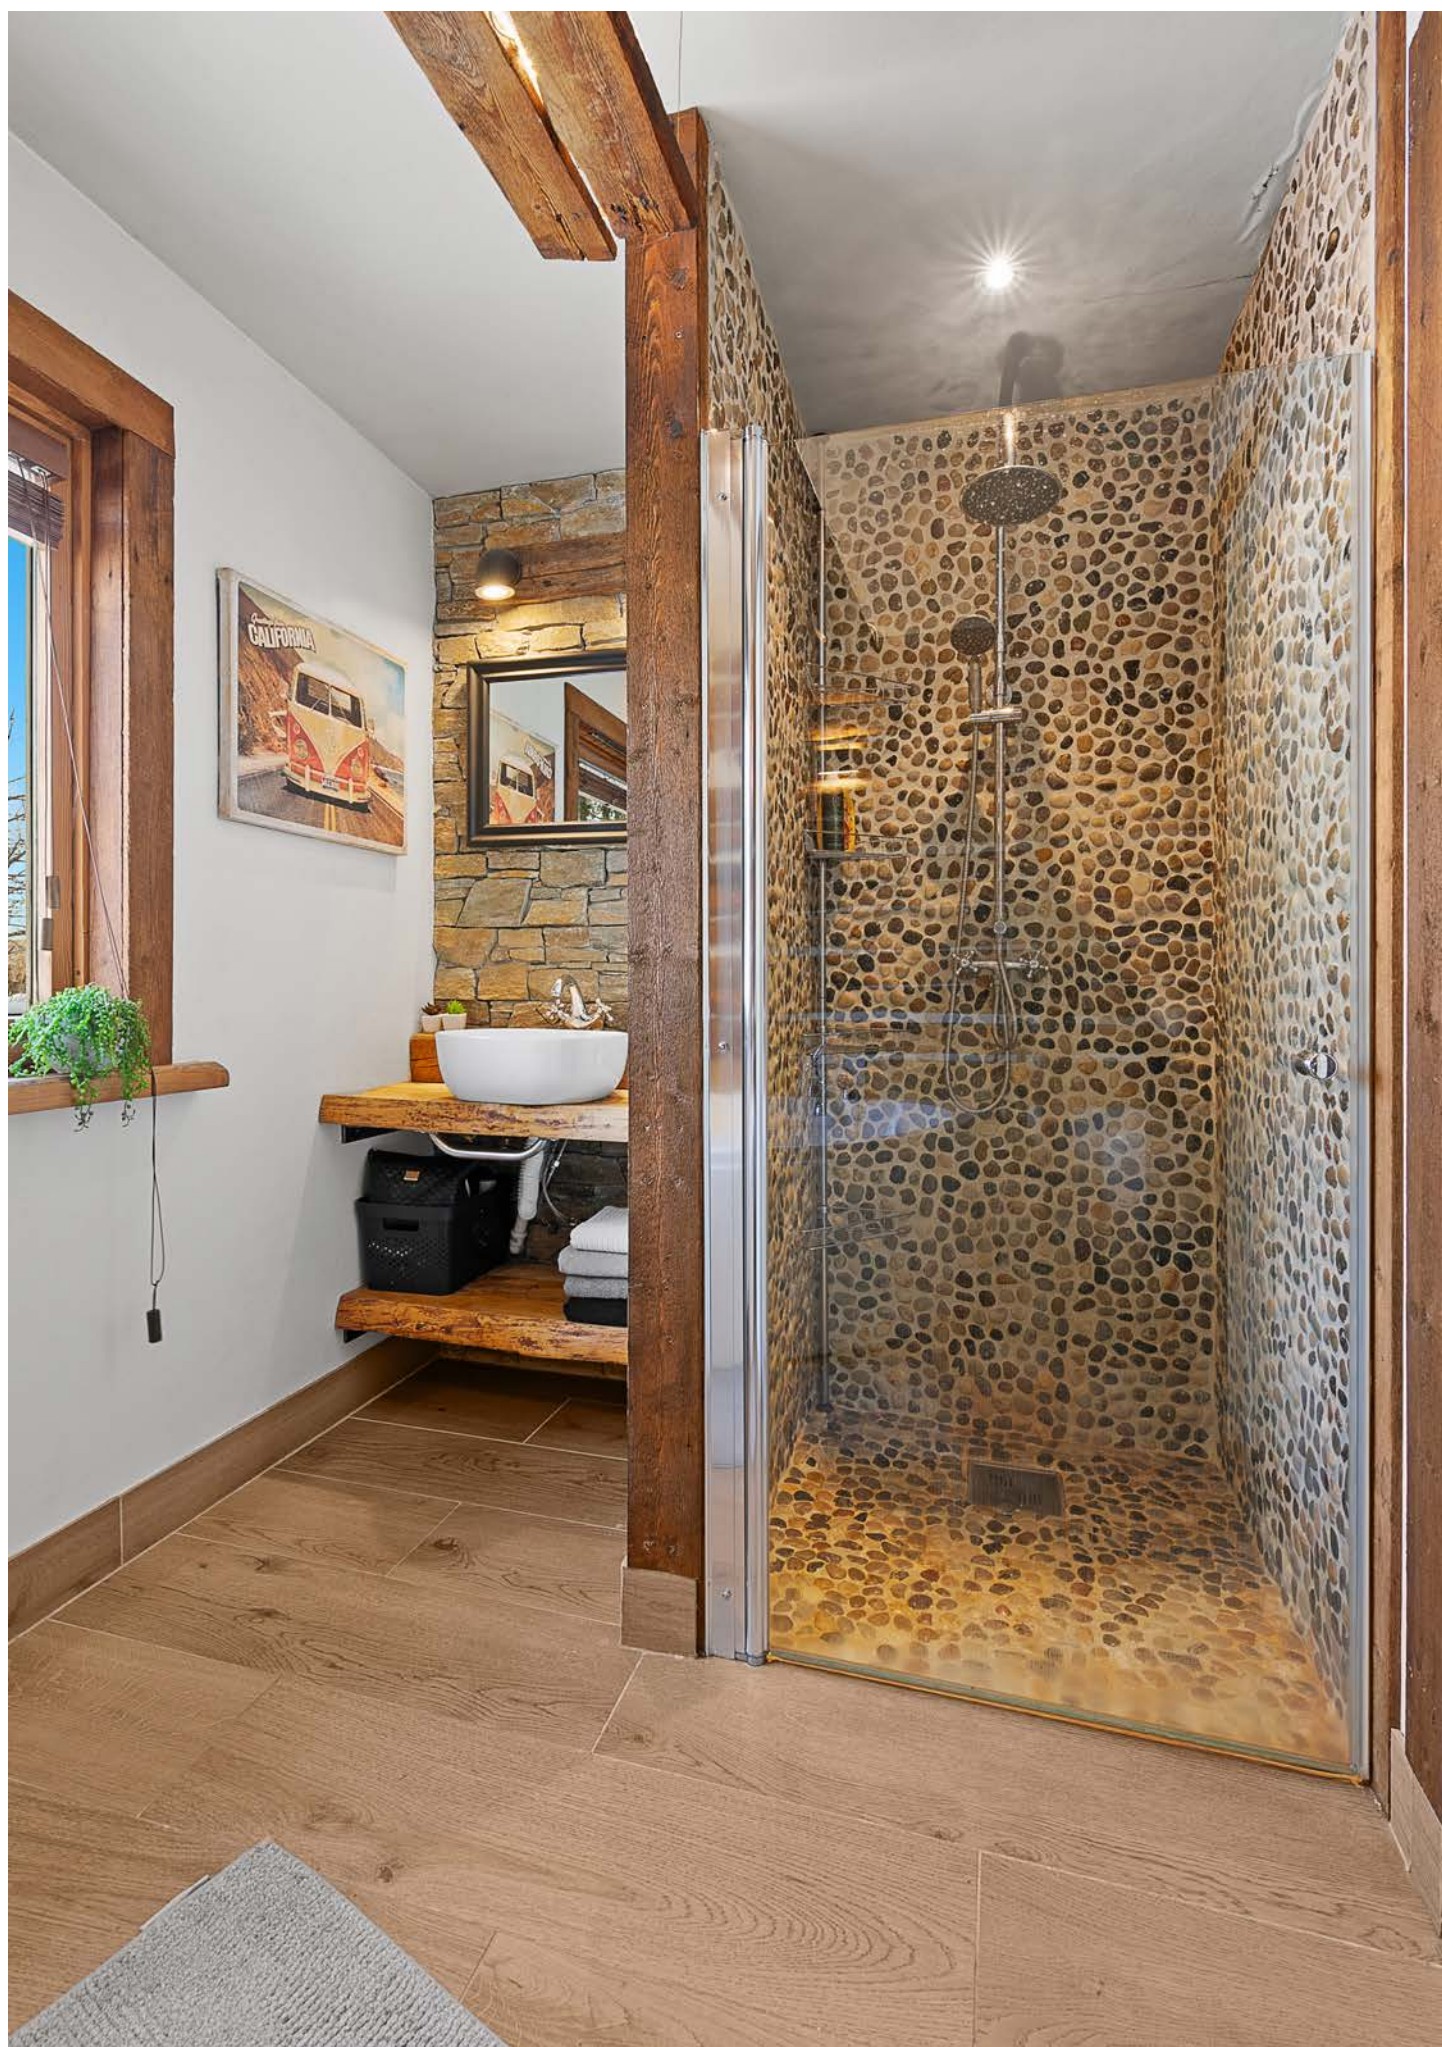
Det er registrert synlige tegn på fukt-/råteskader. Det er vindu/dør med ikke fuktbestandige materialer i våtsonen (ved vask, dusj, badekar, osv.), løsningen eller byggematerialet er uegnet Det ble registrert fuktskader i himling (tak) i dusjnise. Årsak er trolig kondens i forbindelse med loft.

Takstmann påpeker fuktskade i himling - se tilstandsrapport i salgsoppgaven

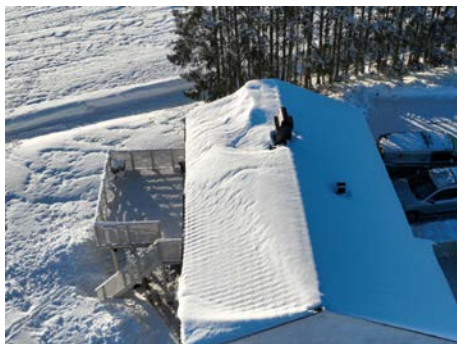
svertesopp

- Tidspunkt for utskiftning av undertak nærmer seg.
- Overvåk tilstanden jevnlig. For å få tilstandsgrad 0 eller 1 må tekkingen skiftes ut, men tidspunktet for når dette er nødvendig er vanskelig å si noe om.
- Tidspunkt for utskiftning av takteking nærmer seg.
- Det bør foretas nærmere undersøkelser av takteking når taket er snøfritt.

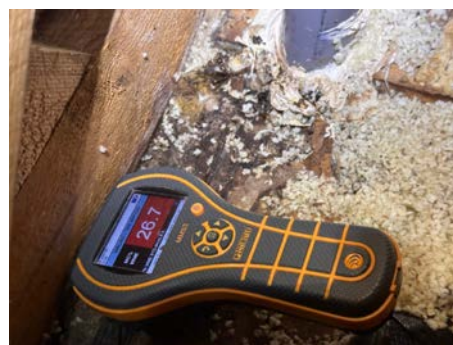
Høye fuktverdier

Det ble registrert fukt ved lufting av kloakk (se bilde). Det ble også ved hulltaking mot bad registrert forhøyede fuktverdier. Årsak er trolig kondensutfordringer i forbindelse med kloakklufting samt utettheter i damp/fukt sperre.

- Det må gjøres nærmere undersøkelser.
- Påviste skader må utbedres.
- Lufting/ventilering bør forbedres.

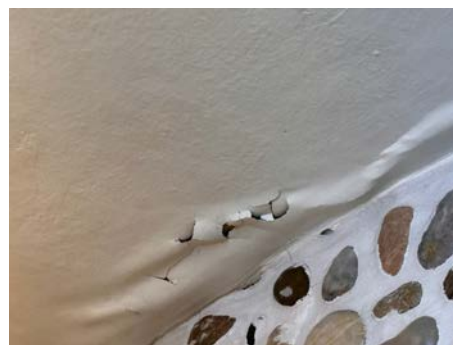
Fukt i himling på bad

Lokal utbedring må utføres. Konsekvensen av avvik er at fukt har rent fra loft og ned i vegg mellom gang og bad i 1.etg samt i himling (tak) ved dusjnisje og på toalettrom.

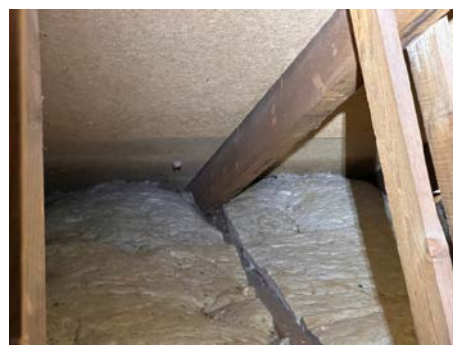
Dårlig lufting

- Det er begrenset/dårlig ventilering av takkonstruksjonen.
- Det er fra loft/kryploft påvist indikasjoner på at det er punktering av dampsperre, som medfører svekket effekt av dampsperrfunksjonen.
- Det er påvist avvik rundt gjennomføringer i takflaten.
- Det er påvist fuktskjolder/skader i takkonstruksjonen.

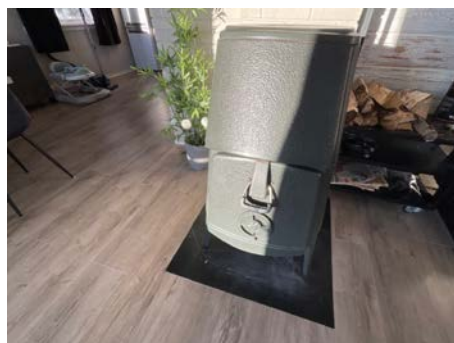
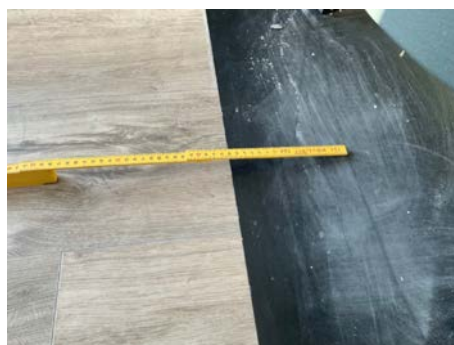
- Tidspunkt for piperehabilitering nærmer seg.
- Større avstand til brennbart materiale må lages.

Liten avstand til brennbart materiale (vedovn 1.etg).

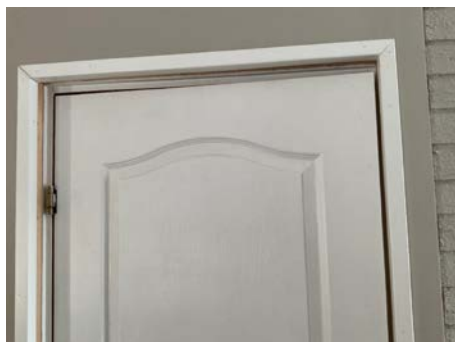
- Det er påvist avvik som tilsier at det bør foretas tiltak på enkelte dører.

Dør til underetasje tar i karm

- Enkelte dører må justeres.
- Det bør foretas tiltak på enkelte dører.

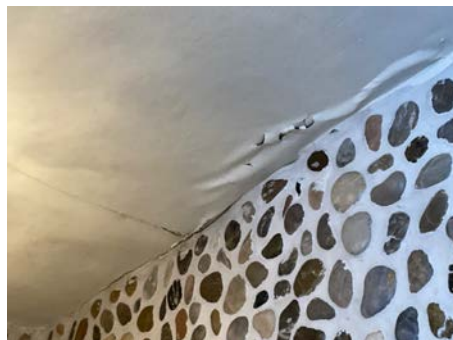
- Det er registrert synlige tegn på fukt-/råteskader.
  - Det er vindu/dør med ikke fuktbestandige materialer i våtsonen (ved vask, dusj, badekar, osv.), løsningen eller byggematerialet er uegnet
- Det ble registrert fuktskader i himling (tak) i dusjnise. Årsak er trolig kondens i forbindelse med loft.

Himling (tak) i dusj sone.

- Det må gjøres tiltak for å lukke avviket.
- Uegnede materialer må fuktbeskyttes/utskiftes.

Kostnadsestimat: 10 000 - 50 000
