Djupviksveien 26

Befaringsdato: 19.08.2024

Rapportdato: 11.09.2024

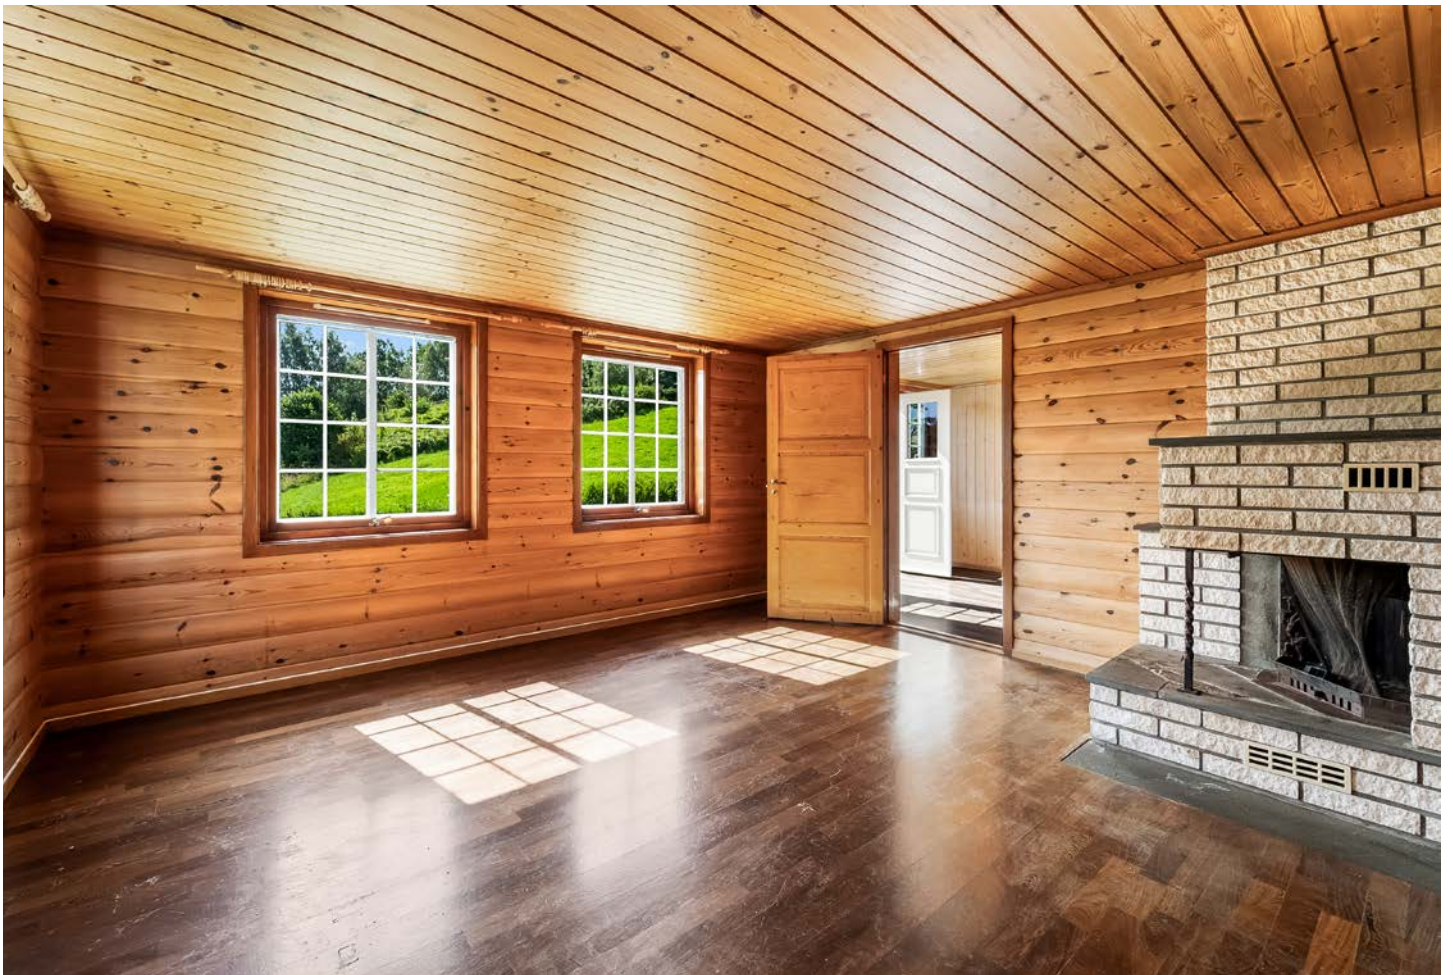
Pipeløp i østre del er en eldre teglsteinspipe som bør fores, ref. tilstandsrapport.

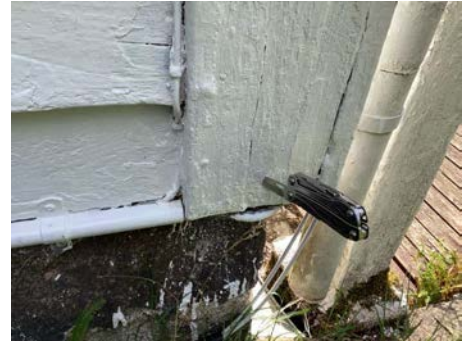
- Det er ikke tilfredsstillende bortledning av vann fra taknedløp ved grunnmur.
- Det mangler snøfangere på hele eller deler av taket, noe som var krav på byggemeldingstidspunktet.
- Det mangler tilfredsstillende adkomst til pipe for feier.
- Mer enn halvparten av forventet brukstid er passert på renner/nedløp/beslag.
- Byggeforskrift 1969 Hvor det er fare for at snøras og isras kan medføre skade, skal taket ha snøfanger e.l.

Nedløp fører til terreng

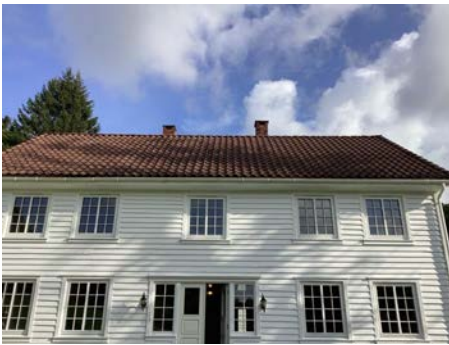
Spredt råteskader

- Det er ingen eller liten lufting i nedre kant av kledning mot grunnmur.
- Det er påvist spredte råteskader i bordkledningen.

- Det bør foretas tiltak for å bedre lufting av kledningen.
- Råteskadet trekledning må skiftes ut.

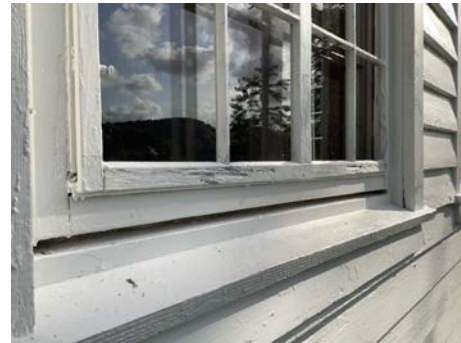
Vinduer,TG2
Bygningen har malte trevinduer med 2-lags glass.
Vurdering av avvik:
- Det er påvist at enkelte vinduer er vanskelig å åpne/lukke.
Tiltak
- Det må påregnes noe vedlikehold og at enkelte vinduer må skiftes ut.
Kostnadsestimat : 10 000 - 50 000

Vindu i stue, vanskelig å lukke

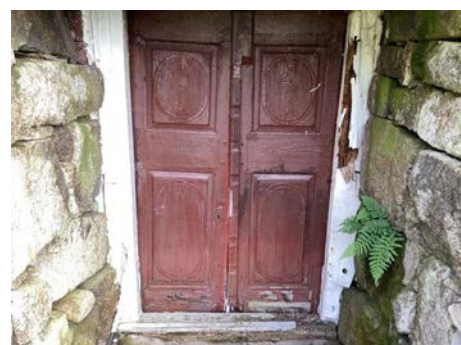
Dører,TG3
Bygningen har malt hovedytterdør og enkel kjellerdør i tre.
Vurdering av avvik:
- Det er påvist avvik rundt innsettsdetaljer.
- Det er påvist dør(er) med fukt/råteskader.
- Det er påvist dører som er vanskelig å åpne eller lukke.
- Det er påvist utetthet/åpning mellom dørblad og dørkarm. Dvs. at kaldtrekk kan oppstå.
- Karmene i dører er værslitte utvendig og det er sprekker i trevirket.
Tiltak
- Det må foretas lokal utbedring.
- Det må påregnes noe vedlikehold og at enkelte dører må skiftes ut.
- Lokal utbedring/utskifting av fukt/råteskadet treverk.
Kostnadsestimat : 10 000 - 50 000

Eldre kjellerdør med råte i karm og ramme

- Det må foretas lokal utbedring.
- Det må påregnes noe vedlikehold og at enkelte dører må skiftes ut.
- Lokal utbedring/utskifting av fukt/råteskadet treverk.

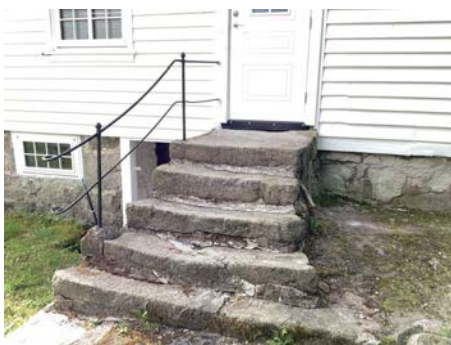
Utvendige trapper,TG3
Original steintrapp med fuger av mørtel og rekkverk i metall
Vurdering av avvik:
- Åpninger i rekkverk er ikke i henhold til krav i dagens forskrifter.
- Det er ikke montert rekkverk.
- Rekkverkshøyder er under dagens forskriftskrav til rekkverk i trapper.
Tiltak
- Rekkverk må monteres for å lukke avviket.
- Det er ikke krav om utbedring av åpninger i rekkverk til dagens forskriftskrav.
- Det er ikke krav om utbedring av rekkverkshøyder opp til dagens krav.
Kostnadsestimat : 10 000 - 50 000

Rekkverk er lavere enn dagens krav. Åpninger i rekkverk er større enn dagens krav. Trapp mangler rekkverk på en siden

- Rekkverk må monteres for å lukke avviket.
- Det er ikke krav om utbedring av åpninger i rekkverk til dagens forskriftskrav.
- Det er ikke krav om utbedring av rekkverkshøyder opp til dagens krav.

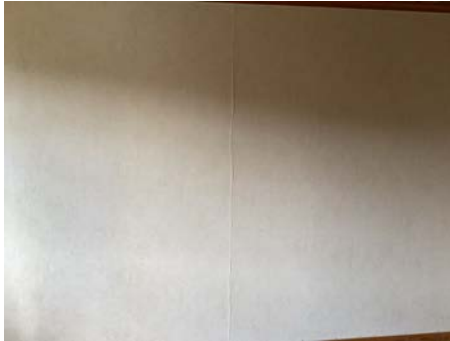
Sporadiske plasser med sprekker i vegg

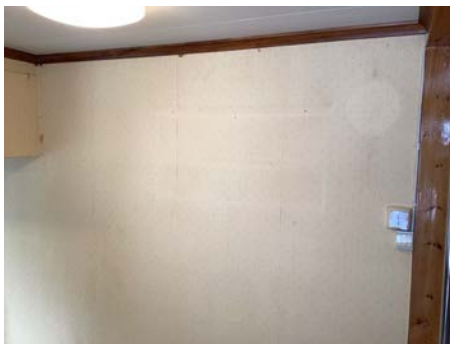
Skader på vegg

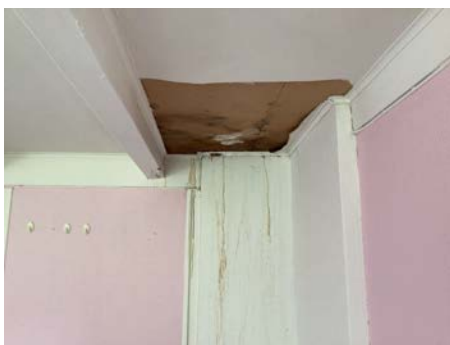
Spor etter vannskade i himling

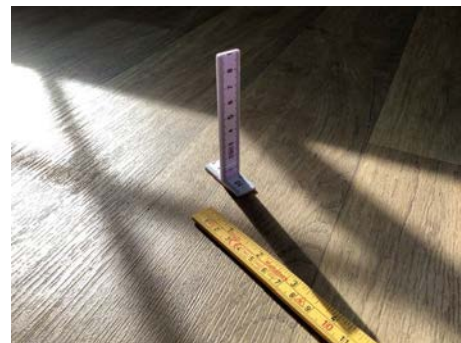
- Det er påvist fuktskader i etasjeskiller
- Målt høydeforskjell på mellom 10 - 20 mm innenfor en lengde på 2 meter. Tilstandsgrad 2 gis med bakgrunn i standardens krav til godkjente måleavvik.
- Målt høydeforskjell på over 15 mm gjennom hele rommet. Tilstandsgrad 2 gis med bakgrunn i standardens krav til godkjente måleavvik.
- Målt høydeforskjell på over 20 mm innenfor en lengde på 2 meter. Tilstandsgrad 3 gis med bakgrunn i standardens krav til godkjente måleavvik.
- Målt høydeforskjell på over 30 mm gjennom hele rommet. Tilstandsgrad 3 gis med bakgrunn i standardens krav til godkjente måleavvik.
- Påvist fukt på 22,8 Vekt % på bjelker i kjeller Fuktskader på gulv på loft rundt pipe.

Måling på 2 meter på soverom i 2 etg

Råteskadet / fuktskadet treverk må skiftes.

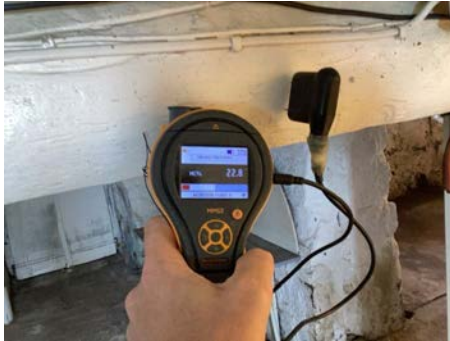
Påvist fukt på 22,8 Vekt % på bjelker i kjeller

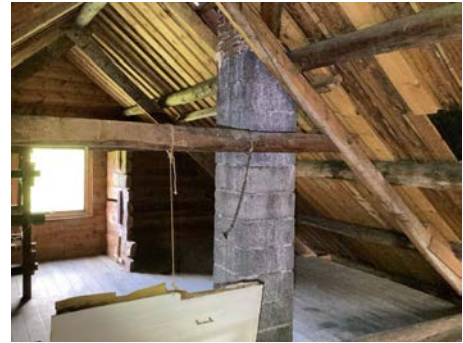
Element pipe med øverste del i tegl

Et godt tiltak for å renovere eldre piper i tegl, vil være å fore pipen. Med det menes å installere et innerrør i eksisterende teglpipe.

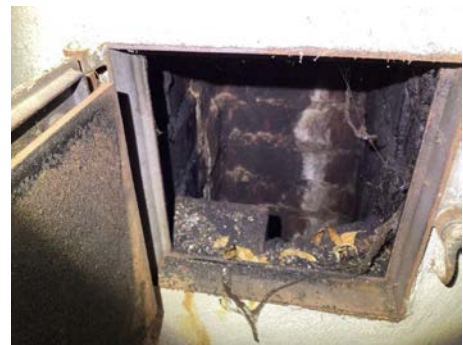
Eldre teglpipe

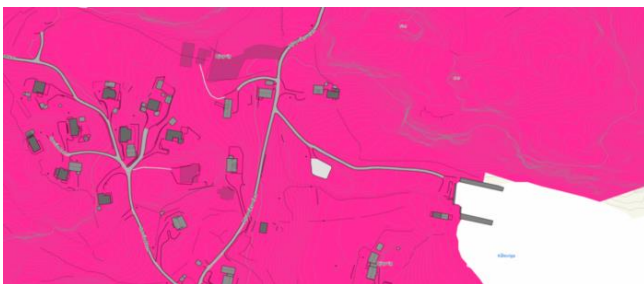
I følge NGU, er aktsomhet for radon høy i dette området.

- Det bør gjennomføres radonmålinger.

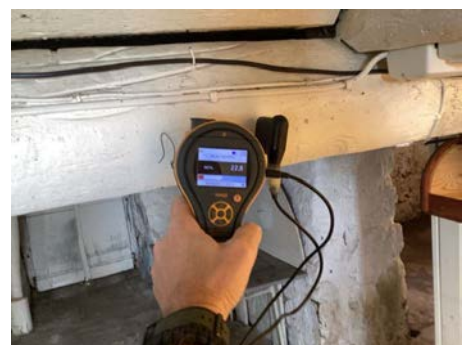
- Det er ikke tilfredsstillende ventilering av krypkjeller.
- Det er påvist skader på konstruksjoner i krypkjeller som er forårsaket av råte eller sopp.

Høye fuktverdier på bjelker i kjeller

- Skadet treverk må skiftes.
- Konstruksjonene må sikres mot råte, sopp og skadedyr.
- Bedre ventilering må etableres.

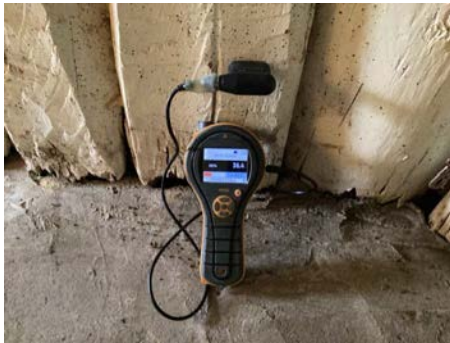
Råteskade i treverk

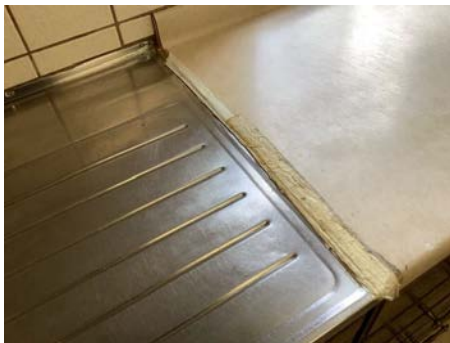
Skader på overflate

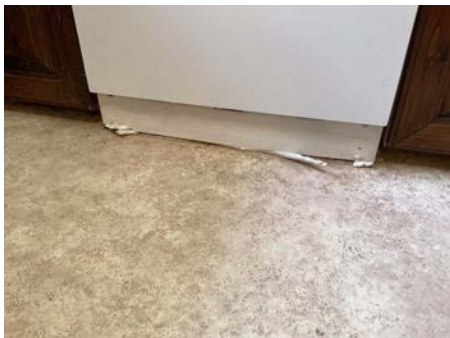
Skader på overflate

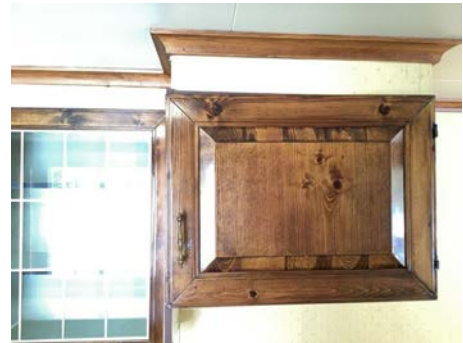
Skjevheter i innredning

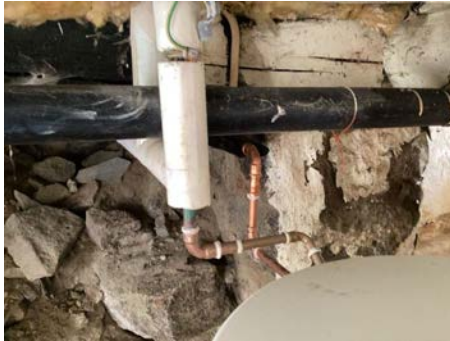
Eldre kobberør

- I forbindelse med oppgradering av våtrom vil det være naturlig med utskiftning av rør.
- Det er ikke behov for utbedringstiltak siden anlegget fungerer i dag, men ut ifra alder kan skader plutselig oppstå på eldre anlegg.

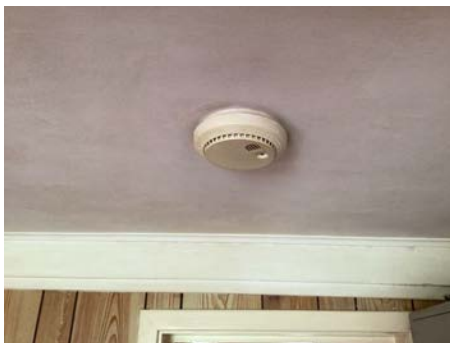
Ute av drift

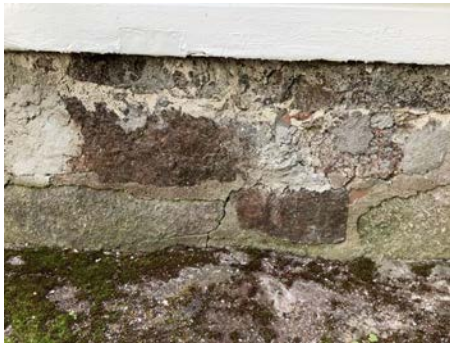
Mindre skader i fuger

- Lokal utbedring må utføres.

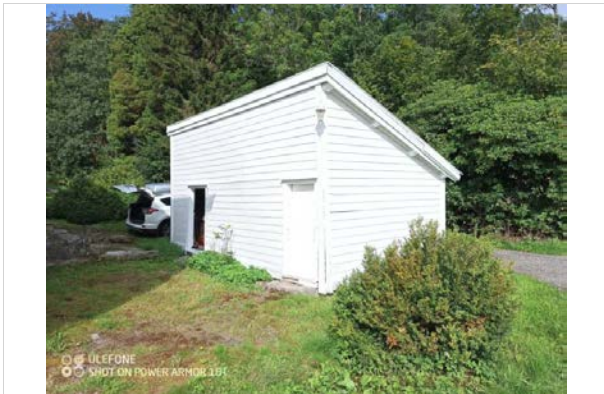
Utvendig bod / skur

Bygget var i tillegg fult av diverse utstyr under besiktelsen, noe som begrenser innvendig besiktelse.

Basert på utvendige synlige skader, er det ikke usannsynlig at bærende konstruksjoner har skader.
