Nordåsen terrasse 26

Nordåsen terrasse - Birkenes

Salgsoppgavedato

22.11.2024

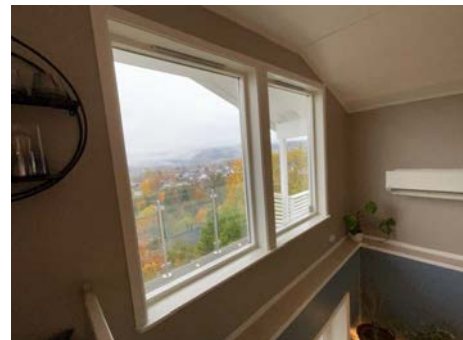
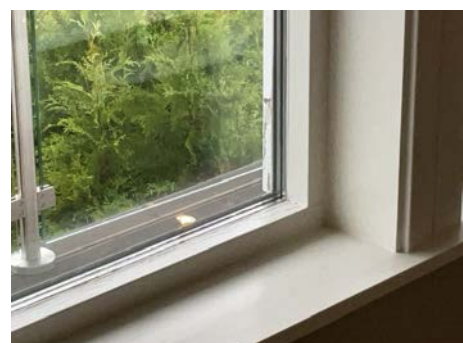
Ved funksjonstest av tilfeldig valgte vinduer ble det ikke registrert nevneverdige avvik utenom at enkelte vinduer har mindre justeringsbehov, ellers lite slitasje registrert på nyere vinduer, men normal aldersslitasje og bruksmerker må likevel kunne forventes.

Nyere vinduer TG0 og TG1.
Avvik gjelder eldre vinduer.

• Det er avvik:

- Basert på alder må det kunne forventes at eldre vinduer er en del av det fremtidige vedlikehold- og utskiftingsbehovet.
- Det bør utføres tiltak for å unngå skader på kjellervindu.

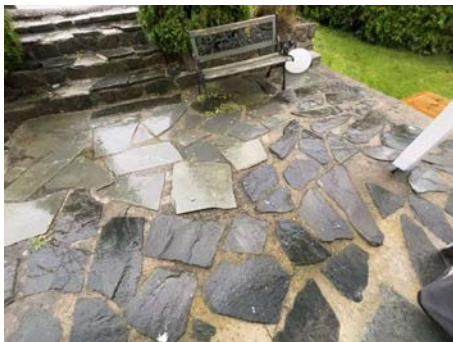
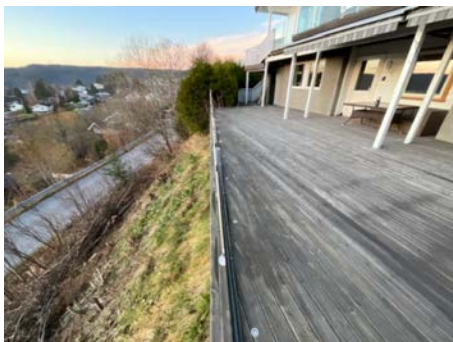
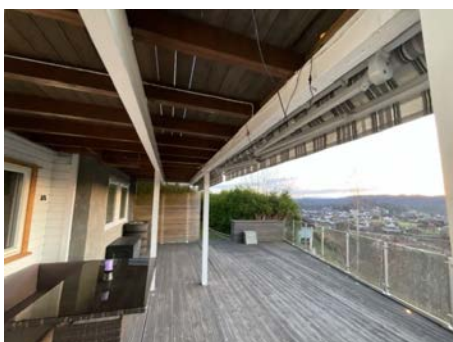
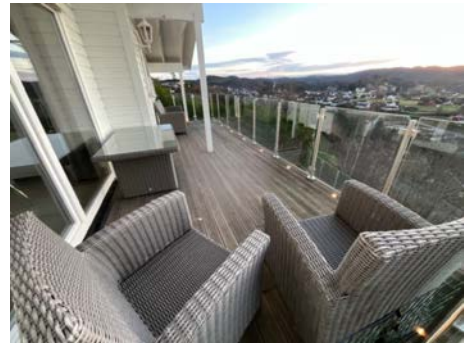
- Det er avvik:
 - Terrasse ut fra underetasjen har skjevt dekke. Verandaen var tidligere også skjev, men er rettet opp i noe i senere tid, men er fremdeles ikke helt rett.
 - Rekkverk tilhørende terrasse er også noe skjevt.
 - Deler av veranda i 1. etasje er bygd over en åpen bod av Leca/betong. denne hadde sig og sprekker.
 - Platting ved inngangsparti har manglende fuger mellom skiferstein.

- Tiltak:
 - Terrasse og rekkverk må påregnes oppretting. Antar feil dimensjonering og understøtting av fundamenter.
 - Bod i Leca og betong må holdes under oppsyn. Utbedring kreves for å lukke avviket.
 - Ny eier må selv vurdere om det er ønskelig med utbedring av fuger mellom skiferstein.

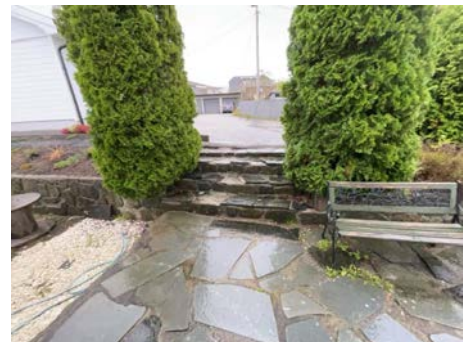
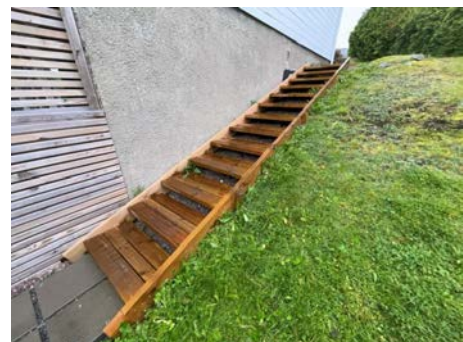
! TG 2 Utvendige trapper

Eldre skiferbelagt betongtrapp ved inngangsparti, Eldre betongtrapp med rekkverk av tre på nordlig side av boligen.
Nyere trapp av tre mellom hoveddel og utleiedel.

- Det er avvik:
 - Trapper mangler rekkverk/håndløper.
 - Det er manglende fuger på trapp ved inngangsparti, samt at oppdeling av øverste trinn er ulik de resterende.

- Tiltak:
 - Det må påregnes vedlikeholdstiltak og utbedring av overnevnte avvik.

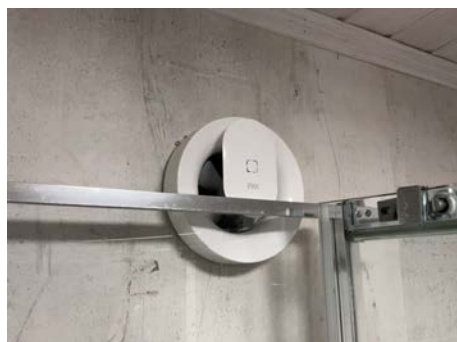
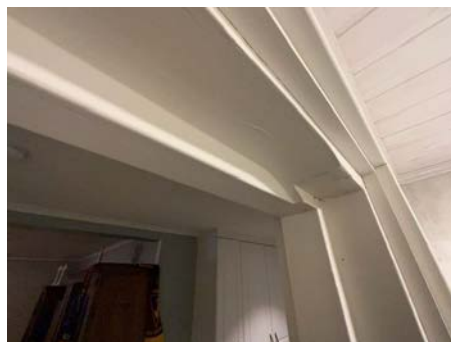
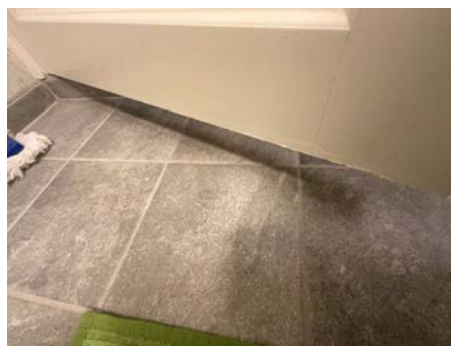
Badet har nærmest ny sensorstyrt avtrekksvifte fra 2024 montert av Elektrotema AS. Det er tilluft ved dør over dørrblad.

Avtrekksvifte, TG 0.
Tilluftspalte, ok, TG 1, men ansees ikke som den beste løsningen at dette er i topp av dørrblad.

Svelleskade på dørrblad er fra da det tidligere kun var ventil i rommet.

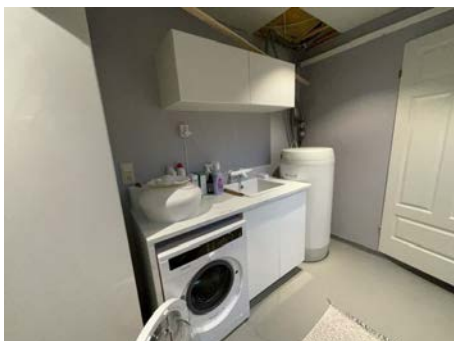
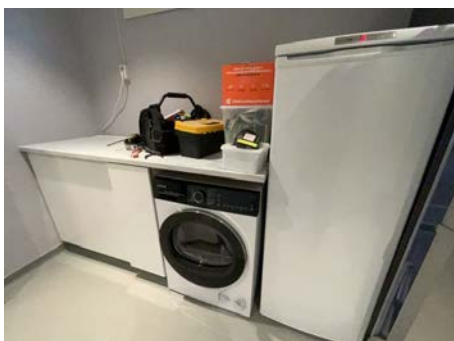
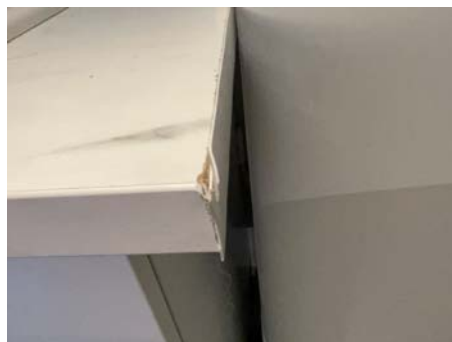
Fremstod i god stand. Det gjøres imidlertid oppmerksom på noe grovt kuttet og skadet ende på benkeplate. Se foto.

TG gis for helheten.

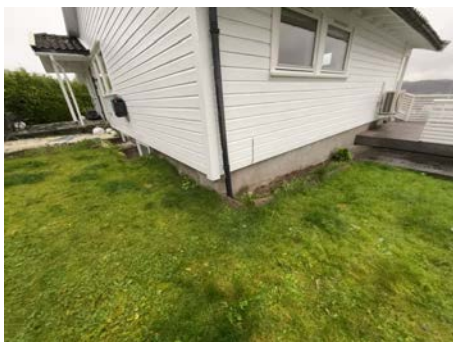
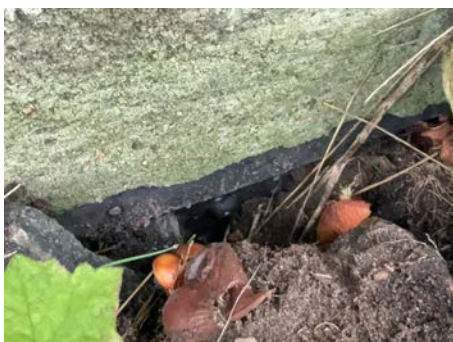
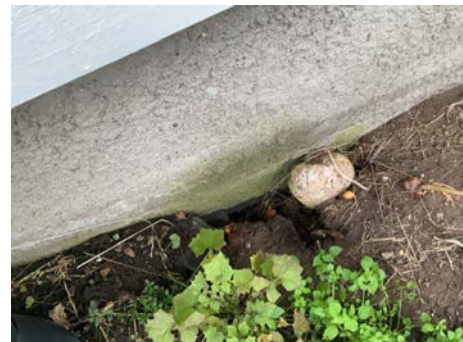
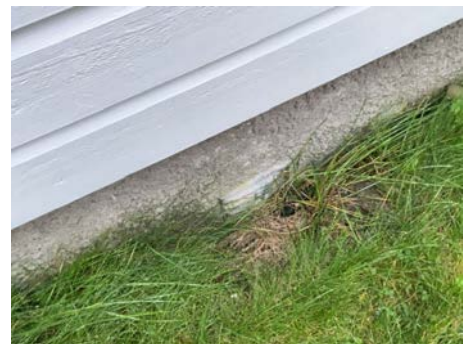
- Ut fra at det ikke ble registrert vesentlige avvik innvendig i boligen, utgjør dette at uskifting er ikke prekært, men overvåk tilstanden jevnlig. For å få tilstandsgrad 0 eller 1 må dreneringen skiftes ut, men tidspunktet for når dette er nødvendig er vanskelig å si noe om.

- Typen bruk av bod avgjør hvor prekært det er med utbedring av dreneringen her.

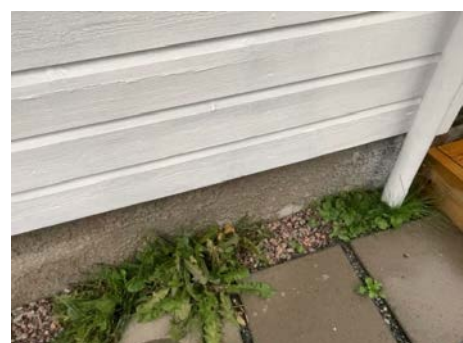
TG 1 Grunnmur og fundamenter

Grunnmur i leca elementer/murblokker e.l. Antar betongplate på grunnen.

TG gis på bakgrunn av at det ikke ble påvist indikasjon på vesentlige skjevheter, skader eller andre avvik som kan relateres på feil ved grunnmur og fundament for synlige overflater og gjelder for hovedbygg/boligen.

Det gjøres imidlertid oppmerksom på betydelige sprekker og skader i utvendig bod. Dette er omtalt i annet punkt da det ikke ansees å være en del av hovedbygningen og dens arealer.
