Tjønnvollvegen 10B

Moseidmoen - Vennesla

Tilstandsrapport

REKKEHUS

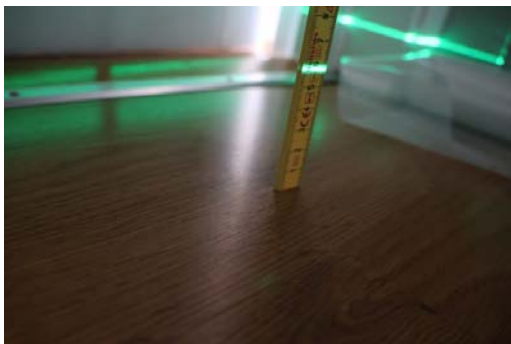
Boligen var møblert på befaringdagen. Alle flater var ikke tilgjengelig for inspeksjon. Etasjeskillere av tre. Mur mot bakken. Etasjeskiller har noen høydeforskjeller som er litt større enn godkjente avvik enkelte plasser.

- Målt høydeforskjell på over 15 mm gjennom hele rommet. Tilstandsgrad 2 gis med bakgrunn i standardens krav til godkjente måleavvik.

- For å få tilstandsgrad 0 eller 1 må høydeforskjeller rettes opp. Det vil imidlertid sjelden være økonomisk rasjonelt som et enkeltstående tiltak i en bolig som dette. Dersom boligen en gang skal renoveres, kan man vurdere slike tiltak.

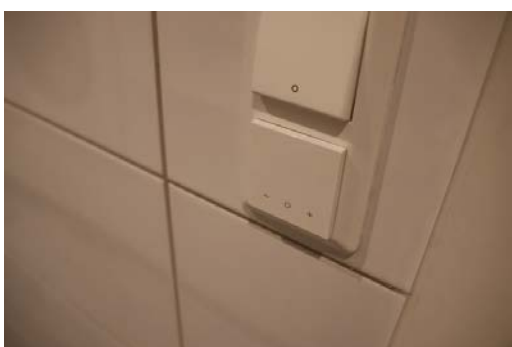
KJELLER > BAD/VASKEROM

TO 2 Overflater Gulv

Det er god oppkant med døren. Litt lite fall til sluker. Men vann vil ikke kunne renne ut av rommet på grunn av høy oppkant med døren. Noen plasser er det litt "bom" under gulvfliser. Dette bør ikke gjøre noe. Ingen synlige sprekker eller riss.

- Det er påvist avvik i fallforhold til sluk i forhold til krav i forskrift på byggetidspunktet.

- Våtrommet fungerer med dette avviket.

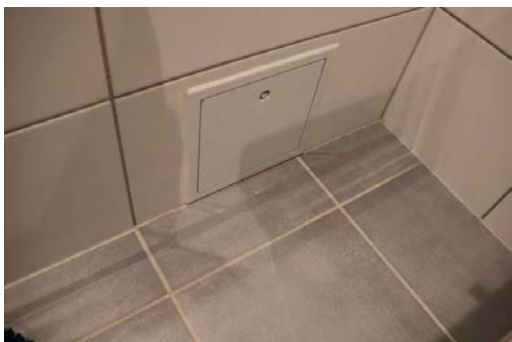
KJELLER > BAD/VASKEROM

TO 2 Sanitærutstyr og innredning

Innredning og sanitærutstyr. Ok vedlikeholdt. Vann rant ok ut i fra vasken. Det er ikke laget Det er ikke laget spalte for synliggjøring av lekkasje/kondens fra innebygget sisterne. Dette ble krav i TEK 10, men var også med i Tek 97 som at lekkasjer skal kunne synliggjøres.

- Det er ikke påvist tilfredsstillende løsning for å synliggjøre lekkasje fra innebygget sisterne.

- Det må gjøres tiltak for å lukke avviket.

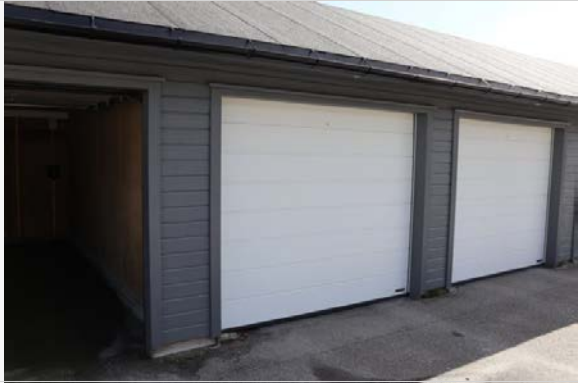
Garasje

Nyere garasje i rekke. Gulv av asfalt. Det har ikke tilstrekkelig fall ut. TG: 2.
Ellers er garasjen i god stand.
Leddport med elektrisk portåpner.
Loftsluke til bortsettingsloft.
Tg: 1 samlet tilstandsgrad.
