# DOKUMENT- VEDLEGG

Sørsibakken 4, 4580 Lyngdal

# gnr. 76, bnr. 23

Befaringsdato: 06.03.2023

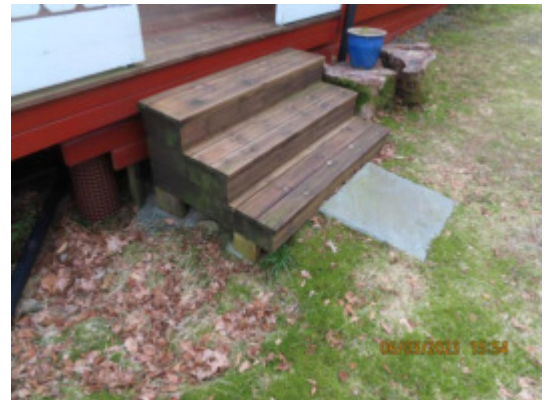
Tretrapper fra veranda.

TG 3

Det er ikke montert rekkverk ved trapp foran hovedinngang

- Rekkverk må monteres for å lukke avviket.
