# Lonaåsen 18

# Stor enebolig med to boenheter på nydelig hjørnetomt selges samlet - Lonaåsen

Lonaåsen 18, 4849 ARENDAL

Befaringsdato: 27.09.2024

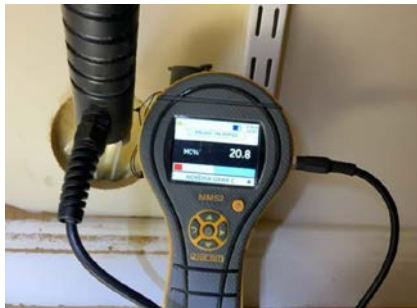
Hulltaking - Fuktmåling - Noe høyt trefuktinnhold / vektprosent i innforet konstruksjon.

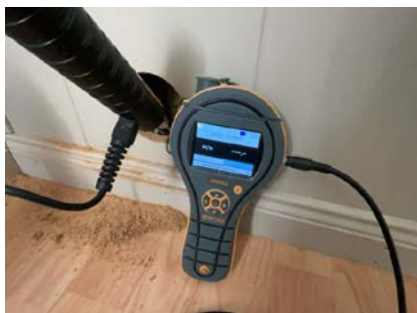
Hulltaking - Fuktmåling - Tørr konstruksjon i hulltakingsområdet.

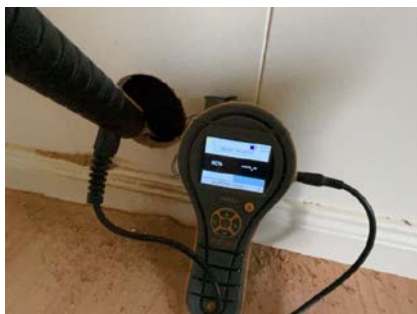
Hulltaking - Fuktmåling - Tørr konstruksjon i hulltakingsområdet.

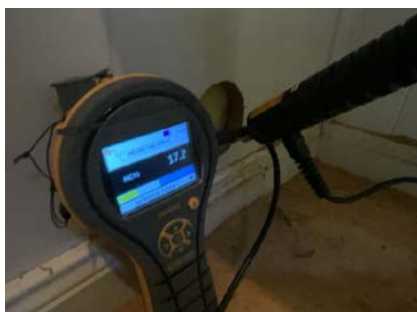
Hulltaking - Fuktmåling - Noe høyt trefuktinnhold / vektprosent i hulltakingsområdet - Ikke påvist skade i hulltakingsområdet.

Det er ikke registrert behov for umiddelbare tiltak. Konstruksjonen må holdes under oppsikt.

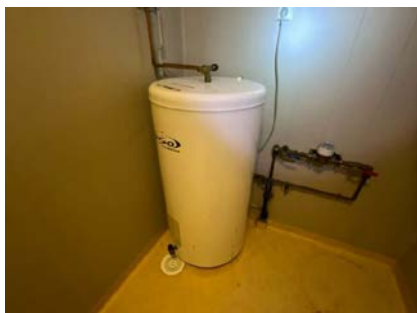
- På befaringstidspunktet ble det registrert drypplekkasje fra avtappingsventilen.

Anbefaler å kontakte vvs-fagmann for ettersyn og eventuelle utbedringer, som følge av påvist drypplekkasje fra avtappingsventil.

Installasjonen er tilkoblet støpsel-kontakt. Ved en eventuell fremtidig utskiftning av berederen må det påregnes etablering av fast tilkobling.
