Bakkemyra 12

Iveland / Skaiå

Befaringsdato: 29.10.2024

Rapportdato: 07.11.2024

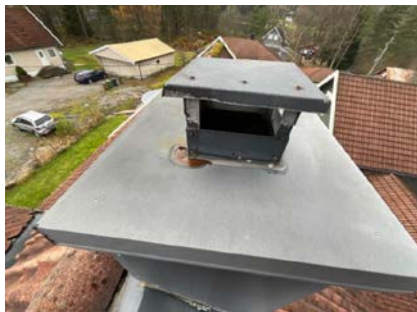
Noe flassing av gradrenner.

Noe rustdannelse på pipehatt.

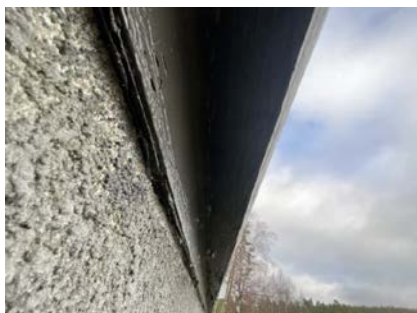
Hovedfunksjonen til en luftet kledning er å beskytte ytterveggen mot klimapåkjenninger og mekaniske skader. Uten tilstrekkelig lufting av veggkonstruksjonen kan kondens, fukt og på sikt sopp, mugg og råteskader oppstå. Utførelsen av kledning på veggkonstruksjonen var normal på byggetidspunkt men anbefaler å utbedre dette når veggene eventuelt restaureres.

Det ble ikke avdekket råte i kledning ved stikkvise undersøkelser, men deler av fasade må skrapes og males.

Ingen lufting bak kledning.

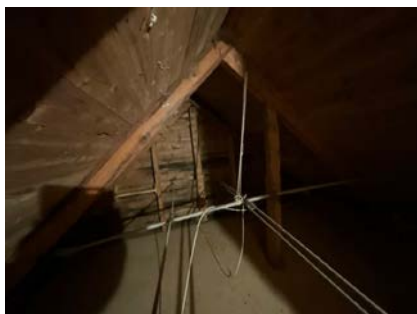
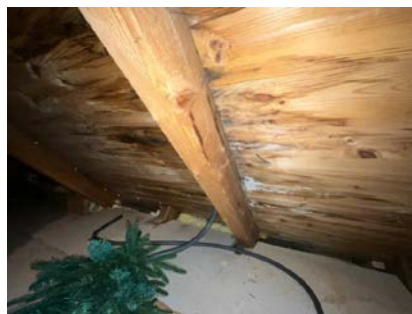
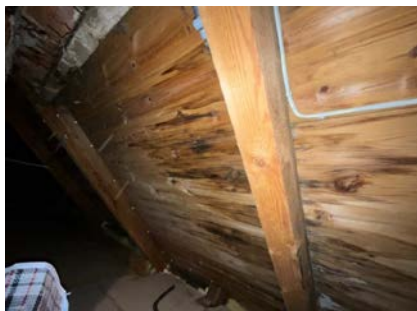
Noe fuktskjolder observert på undertak.

Fuktskjolder var tørre på befaringsdagen og antas å være av eldre årgang. Anbefaler og overvåke tilstanden og utbedre ved behov.

Vepsebol må fjernes.

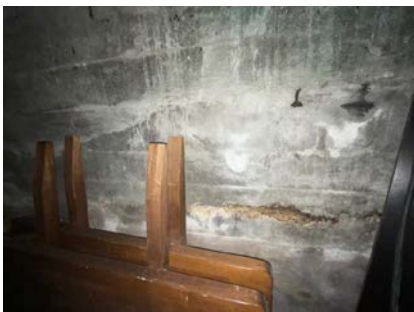
- Det er påvist indikasjoner på noe fuktgjennomtrenging inn i kjellermur.

Saltutslag og noe fuktmerker synlig enkelte steder .

Saltutslag og fuktmerker.

Det er ikke nødvendig med umiddelbare tiltak da kjelleren idag brukes som lager/ bod, om bruken av kjelleren endres må det gjøres tiltak med drenering/ fuktsikring av murer.

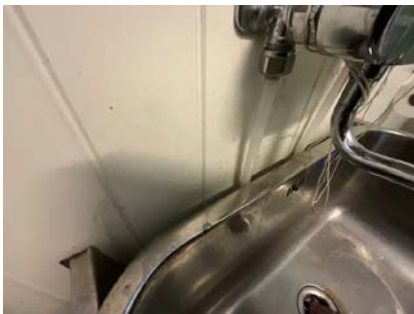
- Det er vindu/dør med ikke fuktbestandige materialer i våtsonen (ved vask, dusj, badekar, osv.), løsningen eller byggematerialet er uegnet

Noe bobling av maling bak vask.

Maling av trefiberplater er en løsning som produsentene ikke kan gi noen garanti for, selv om det for mange holder i lang tid ved rette forhold. Det er montert dusjkabinett, vegger får dermed minimal vannbelastning. Vær obs på lekkasjevann/ vannsøl. Konsekvens er flassing av plater samt spredning til nærliggende rom om en eventuelt vannlekkasje skulle oppstå.

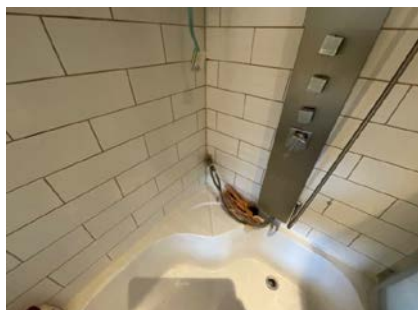
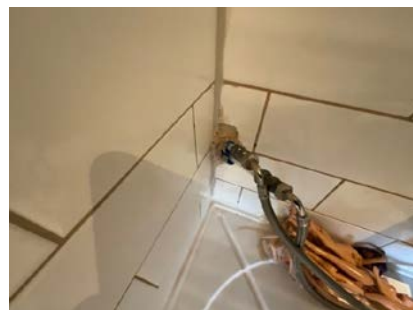
Vannrør i dusjsonen.

Anbefaler og montere tett dusjkabinett da den valgte løsningen øker fare for lekkasje i konstruksjonen.

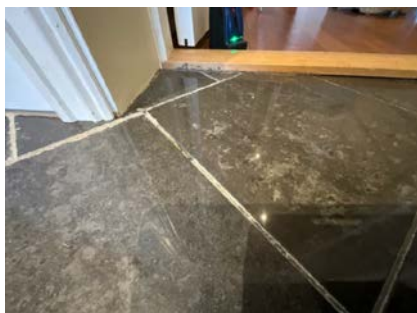
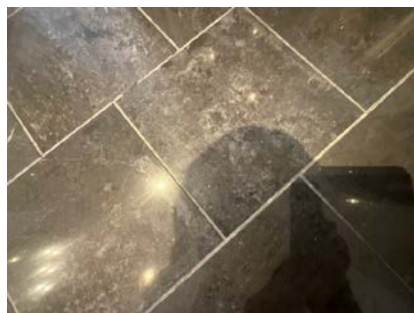
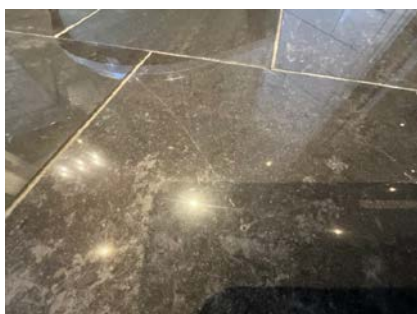
1. ETASJE > BAD

- Det er påvist at høydeforskjell fra topp slukrist til gulv/synlig topp membran ved dørterskel er mindre enn 25 mm.
- Det er påvist at noen fliser har bom (hulrom under).
- Det er påvist sprekker i fliser.

Krav til utførelse av gulv i byggt teknisk forskrift (TEK 17) skal gulvet avgrenses av en oppkant med vanntett sjikt på minst 25 mm over det ferdige gulvet på alle ytterkanter, unntatt mot døråpning der oppkanten må være minst 15 mm over det ferdige gulvet. På grunn av gulvets utførelse må det etableres oppkant av membran på 15mm ved dør. Dette har ingen betydning/risiko ved normalt daglig bruk men er for å forhindre eventuelt lekkasjevann i å spre seg til omkringliggende rom.

Anbefaler å etablere dette.

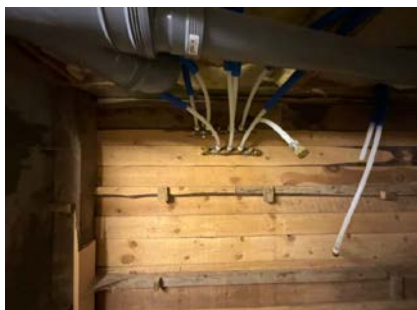
Vannrør er montert fritt på vegg

Rør i rør skal som hovedregel avsluttes i tette skap med rør for lekkasjevann ledet til rom med sluk. Anbefaler å etablere dette.
