Gustava Kiellandsv. 1G

Tilstandsrapport

Befaringsdato: 07.11.2024

Rapportdato: 22.11.2024

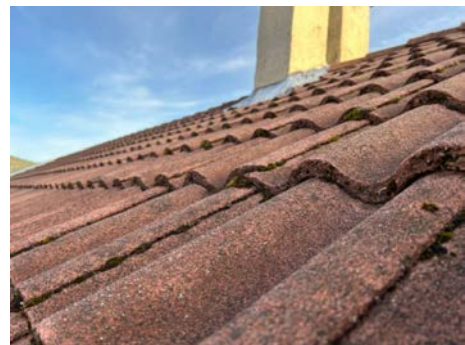
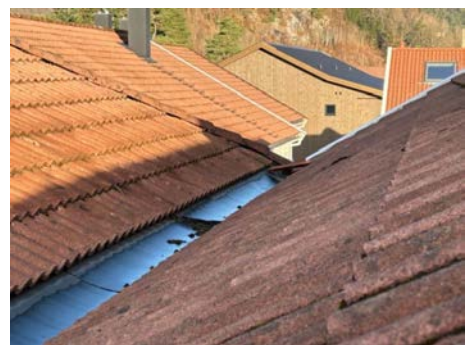
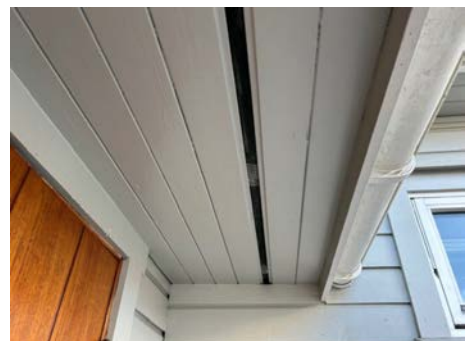
Det er lekkasje, synlig fra uinnredet rom på loftet. Det er mose på taktekingen.

Taktekingen bør skiftes innen kort tid. Mose holder på fuktighet, noe som kan føre til at vannet blir liggende lenger på taket. Dette kan øke risikoen for at fukt trenger inn under taksteinen, noe som igjen kan føre til frostskafer eller lekkasjer. Mose kan også løsne og havne i takrennene noe som kan føre til at takrennene tettes. Mose bør fjernes som del av utvendig vedlikehold.

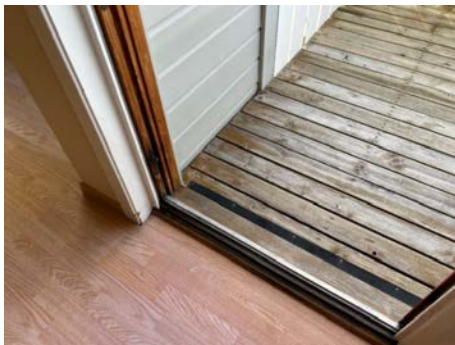
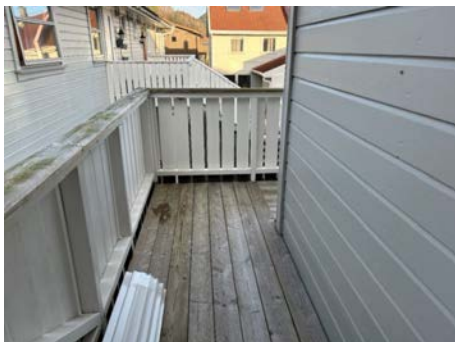
Det er stedvis kort avstand mellom kledning og terrassebord. Stedvis løs maling og tegn til fuktig trevirke.

Jeg anbefaler å lage luftespalte mellom kledning og terrasse for at kledningen lettere kan tørke opp. Vedlikehold av fasader bør utføres.

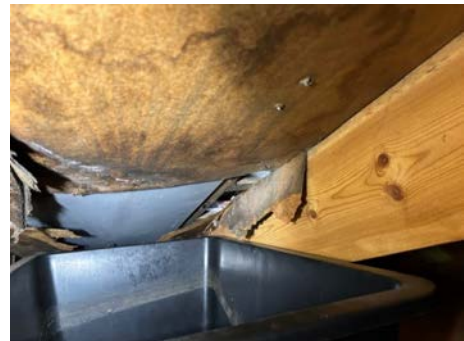
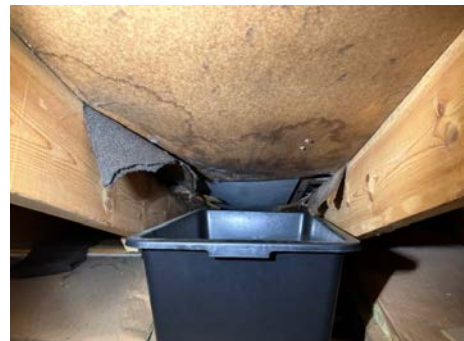
TO 3 Takkonstruksjon/Loft

- Det er påvist fukt/råteskader i takkonstruksjonen.

Kostnadsestimat gjelder kun utbedring av deler av takkonstruksjonen ved lekkasje på loft.

- Påviste skader må utbedres.

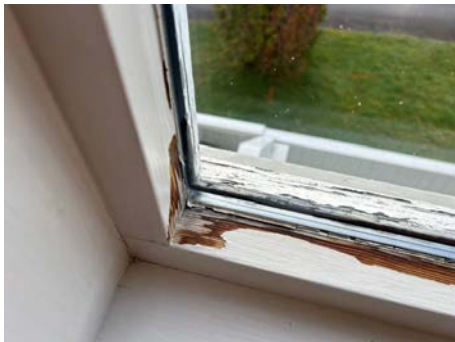
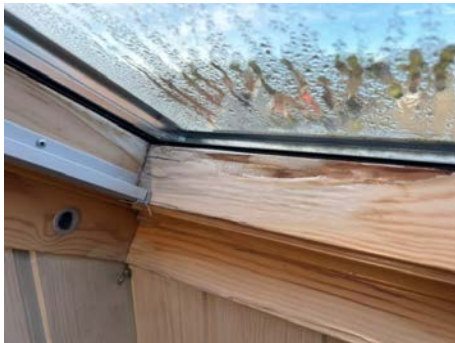
TO 3 Vinduer

- Karmene i vinduer er slitte og det er sprekker i trevirket.
- Vinduene har råteskader.

Det er råteskader i utvendige glasslister, samt i deler av karmene. Innvendig overflatebehandling flasser på takvinduet. Innvendige karmar har løs maling og fuktmerker.

- Vinduer med råteskader må erstattes med nye.

Råteskader må skiftes lokalt. På kort sikt bør det vurderes å skifte vinduene.

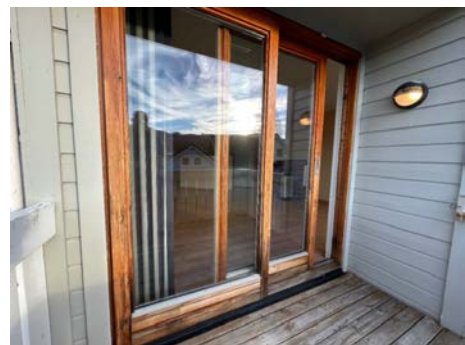
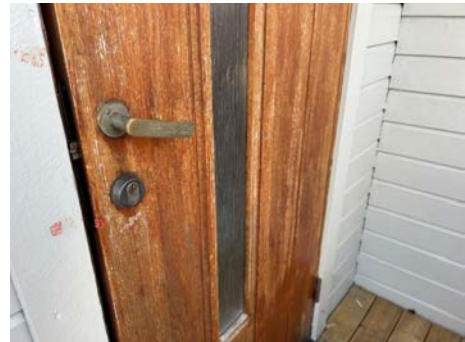
TO 2 Dører

- Det er påvist utetthet/åpning mellom dørblad og dørkarm. Dvs. at kaldtrekk kan oppstå.
- Karmene i dører er værslitte utvendig og det er sprekker i trevirket.

Normalt vedlikehold av dører må påregnes. Normalt vedlikehold er blant annet justering, utskifting av pakninger, smøring av hengsler og dørsvivere/låser, samt overflatebehandling.

Grunnet alder og tilstand på dørene må det påregnes utskifting de kommende årene.

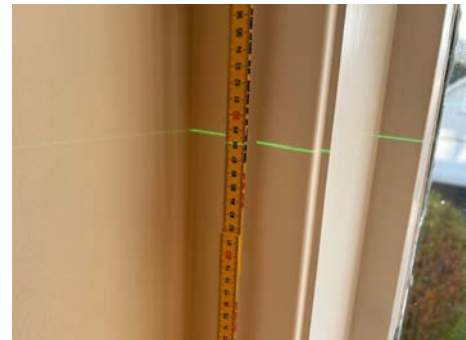
TO 2 Etasjeskille/gulv mot grunn

- Målt høydeforskjell på over 15 mm gjennom hele rommet. Tilstandsgrad 2 gis med bakgrunn i standardens krav til godkjente måleavvik.

- For å få tilstandsgrad 0 eller 1 må høydeforskjeller rettes opp. Det vil imidlertid sjelden være økonomisk rasjonelt som et enkeltstående tiltak i en bolig som dette. Dersom boligen en gang skal renoveres, kan man vurdere slike tiltak.

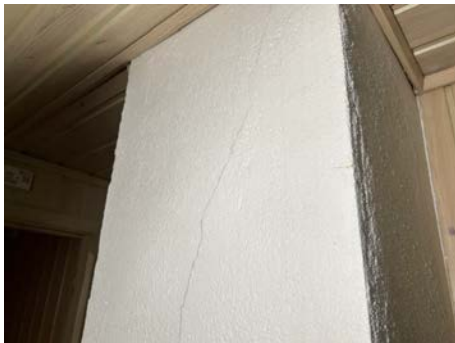
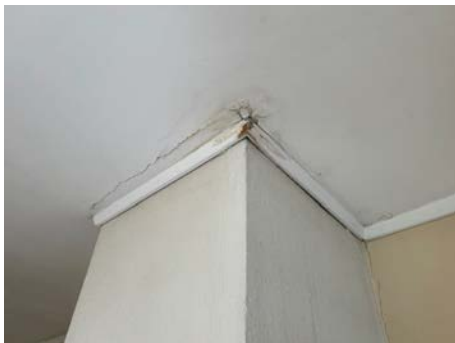
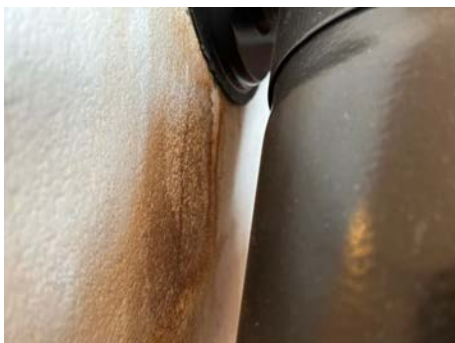
- Det er påvist sprekker og/eller riss i pipe.

Det er fuktskade i himlingen rundt pipa i stue, samt merker etter sot under røykløpet

- Det må foretas lokal utbedring.

Adkomst for feier må etableres.

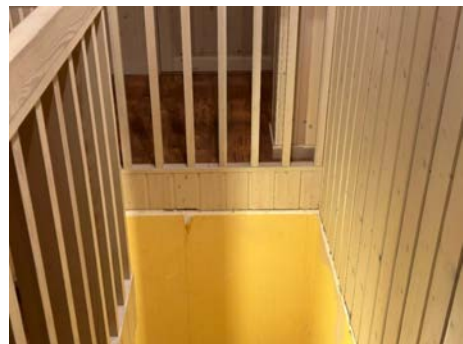
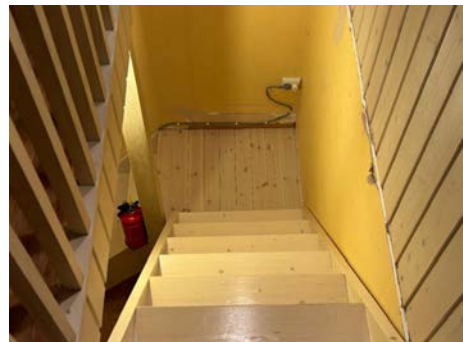
Innvendige trapper

Boligen har lakkert tretrapp. Trappa har ikke rekkverk, men det er montert rekkverk på loftet.

- Rekkverk må monteres for å lukke avviket.

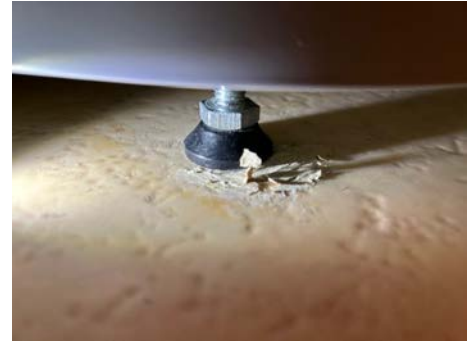
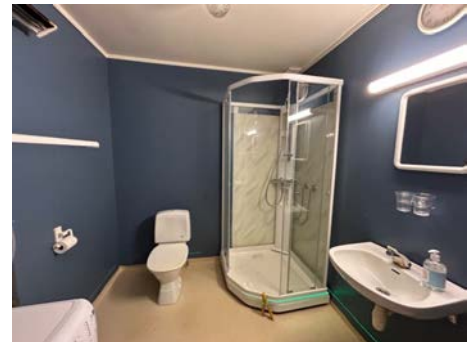
Badet har belegg på gulvet. Veggene er tapetserte. Sluk er plassert under dusjkabinettet. Gulvet er tilnærmet flatt uten tilfredsstillende fall til sluk. Oppkant på gulvbelegget er løs flere steder. Rørgjennomføringer under servant er ikke tettet/fuktsikret.

- Våtrommet må totalrenoveres. Alle forhold med tettesjikt, våtsone, sluk m.m. må dokumenteres.

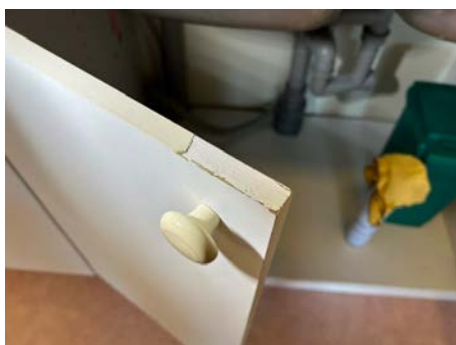
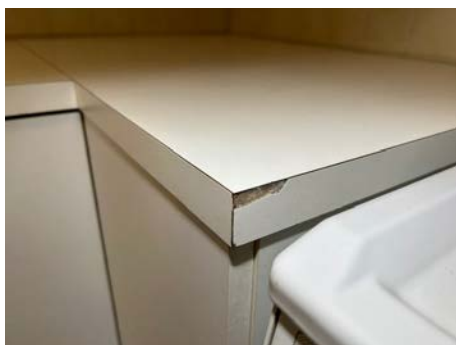
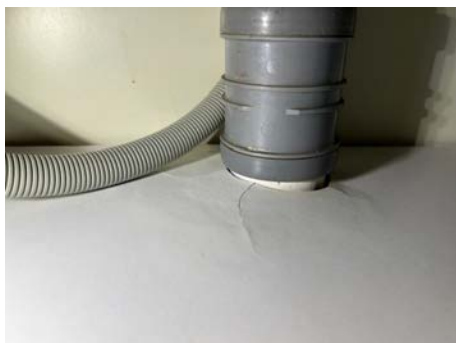
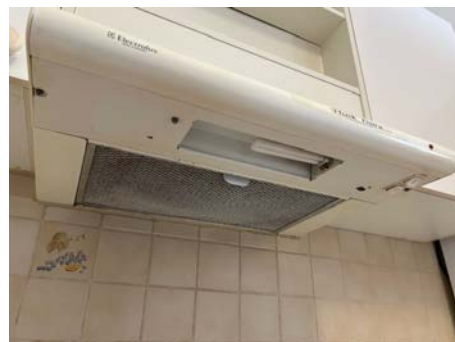
Under vasken er det fuktsvelling i bunnplaten i innredningen.
Enkelte småskader på benkeplater og fronter.
Fuktsvelling i nedre del av flere skapdører.
Det er sprekk i skjøt i gulvbelegget.

Det anbefales å montere lekkasjevarsler og komfyrvakt.
Lokal utbedring på kort sikt. På lengre sikt bør det vurderes å skifte innredningen, samt foreta oppussing av overflater.
