# Landeskogvegen 5

## Grendi

# LANDESKOGVEGEN 5

# gnr. 57, bnr. 20

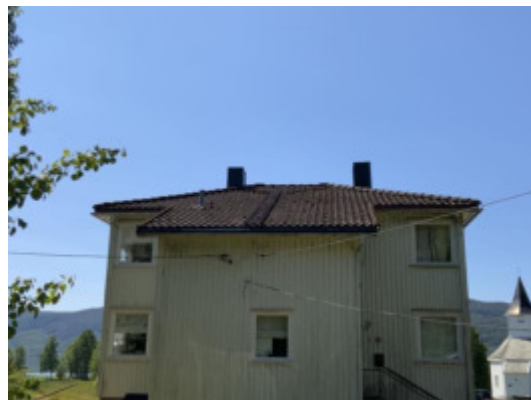
Undertak av takbord, papp, sløyfer og lekter tekket med betongtakstein. Undersøkelsen er foretatt ved utvendig besiktigelse fra bakkenivå og inspeksjon av undertaket fra loftsluke. Papp, sløyfer og lekter er ikke inspisert. Det er litt lekkasje fra pipe.(se egenerklæringsskjema)

- Mer enn halvparten av forventet brukstid er passert på undertak.
- Mer enn halvparten av forventet brukstid er passert på taktekingen.

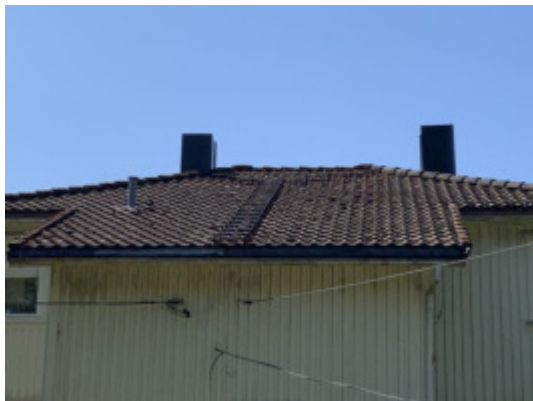
Takrenner, nedløp, takstige, luftehatt og pipebeslag av plastbelagt stål og noe sink.

- Det mangler snøfangere på hele eller deler av taket, men det var ikke krav om dette på byggemeldingstidspunktet.
- Det er ikke tilfredsstillende bortledning av vann fra taknedløp ved grunnmur.
- Mer enn halvparten av forventet brukstid er passert på renner/nedløp/beslag.

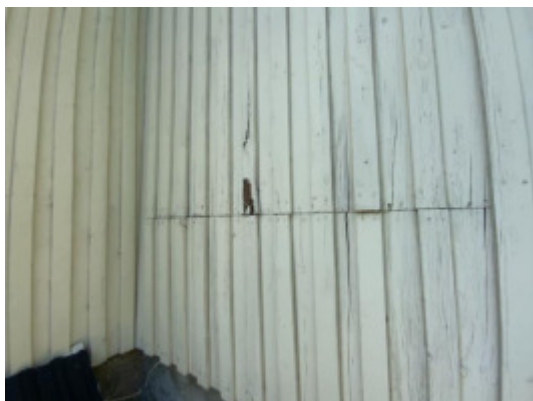
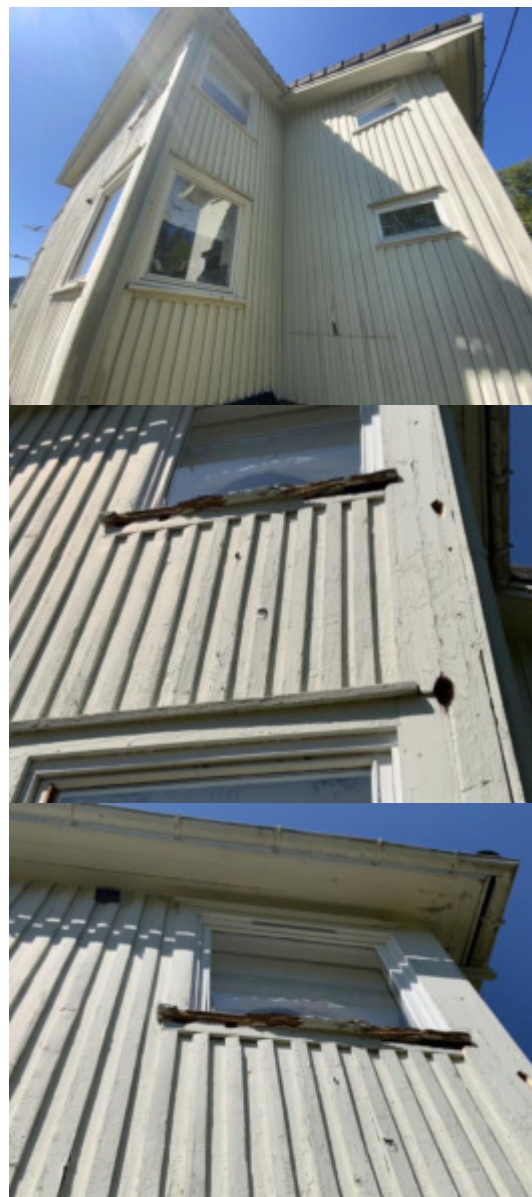
Veggkonstruksjonen er bindingsverk med utvendig kledning av stående malt panel.

- Det er påvist spredte råteskader i bordkledningen.
- Det er påvist betydelige råteskader i bordkledningen.
- Det er ingen eller liten lufting i nedre kant av kledning mot grunnmur.

Utvendige overflater har synlig vedlikehold / oppgraderingsbehov. Kledningen er utført uten vertikal gjennomlufting og det ble registrert noe råteskader og hull i noen kledningsbord og belistning.

- Råteskadet trekledning må skiftes ut.
- Det bør foretas tiltak for å bedre lufting av kledningen.

Det må påregnes og skifte ut alt av kledning og konstruksjon, som har råteskader.

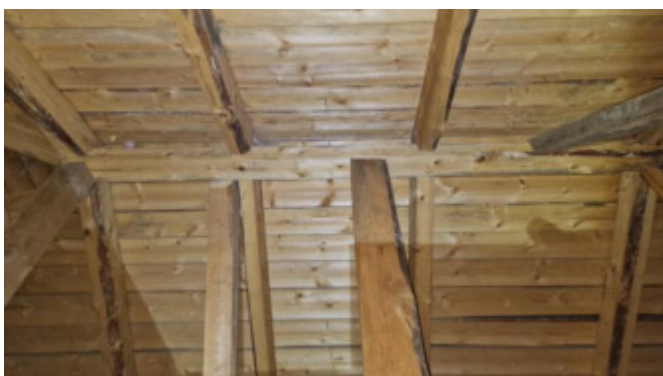
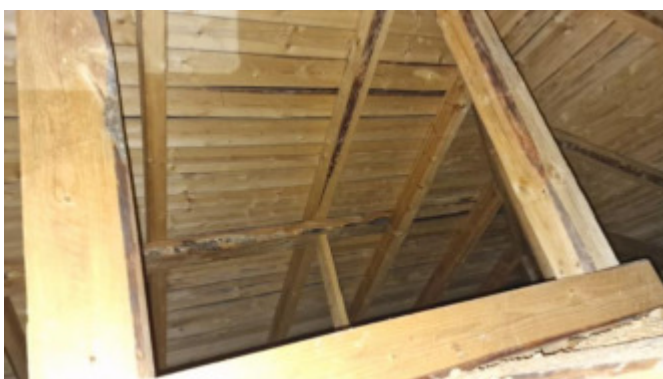
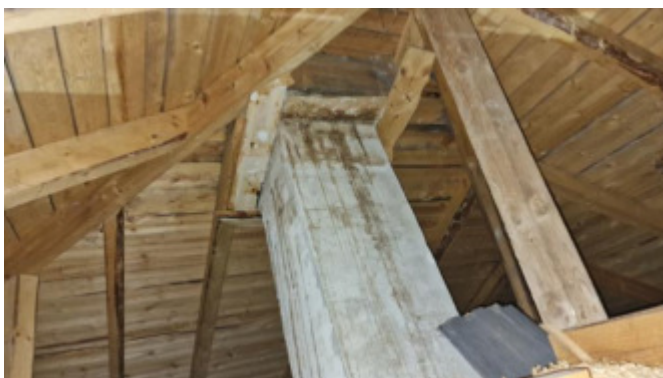
Takkonstruksjonen er en plassbygget takkonstruksjon av taksperrer, uten lufting.  
Konstruksjonen er kun inspisert fra loftsluke.

- Det er begrenset/dårlig ventilering av takkonstruksjonen.
- Det er påvist fuktskjolder/skader i takkonstruksjonen.

Noe synlige fuktmerker på pipe.

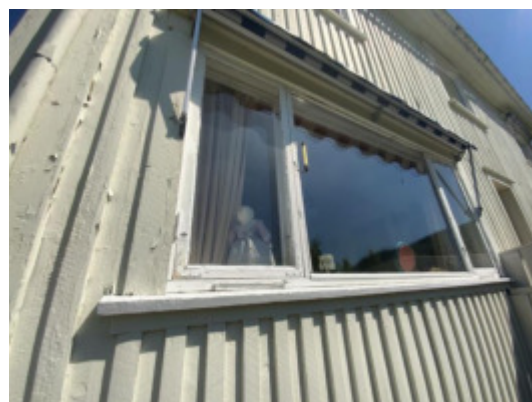
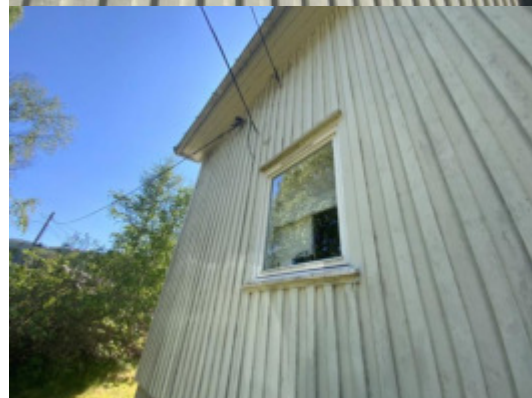
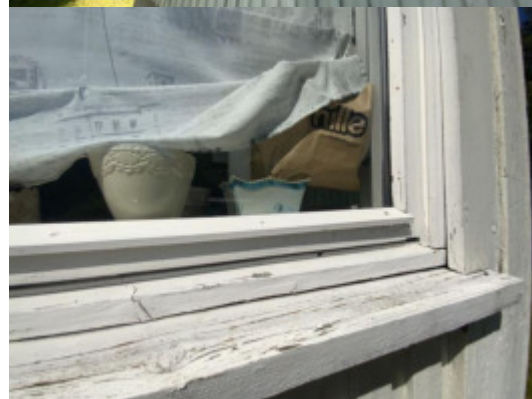
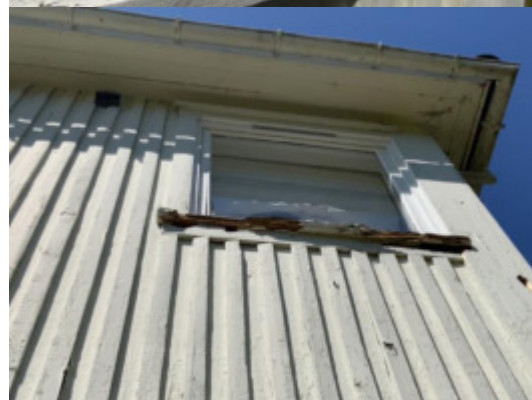
## Vinduer

- Det er påvist tegn på innvendig kondensering av enkelte vindusglass.
- Karmene i vinduer er slitte og det er sprekker i trevirket.
- Det er påvist at enkelte vinduer er vanskelig å åpne/lukke.
- Det er påvist avvik rundt innsettsdetaljer.

- Kondensering på enkelte glass har medført fuktskader i treverk som kan medføre utskiftningsbehov av enkelte vinduer.
- Det må påregnes noe vedlikehold og at enkelte vinduer må skiftes ut.

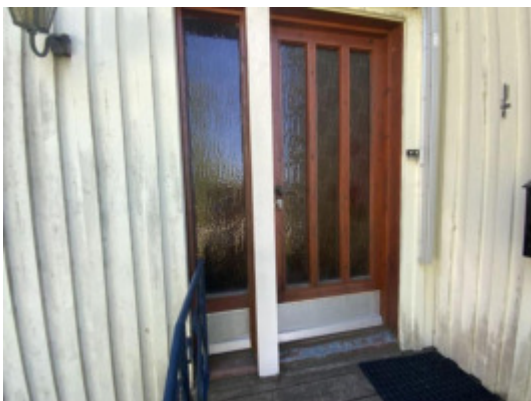
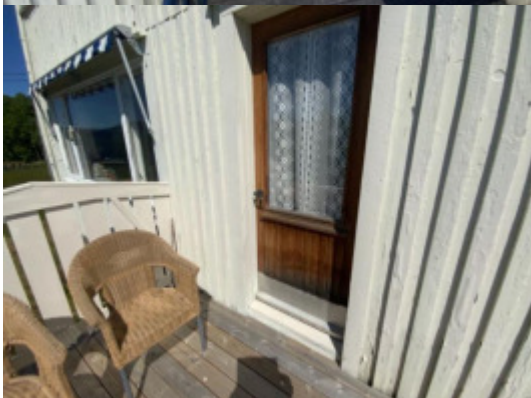
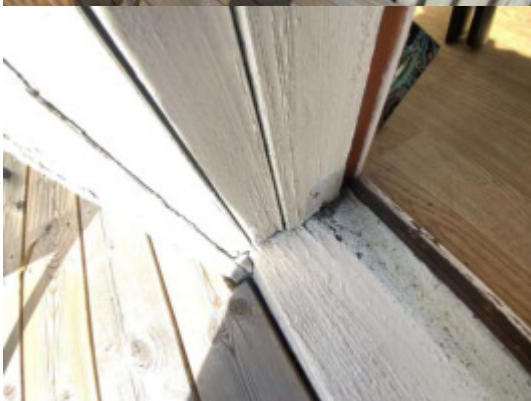
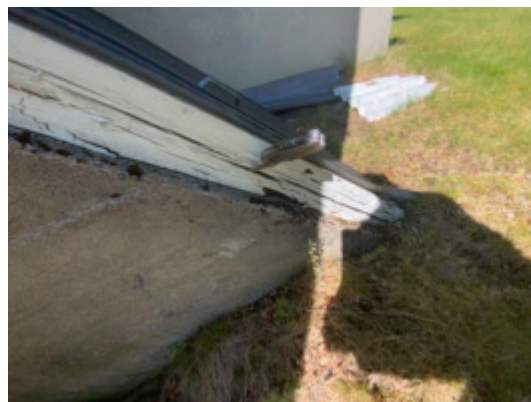
## Dører

Råte i ramme til luke ned til kjellerdør.

- Det er påvist dører som er vanskelig å åpne eller lukke.
- Det er påvist avvik rundt innsetningsdetaljer.
- Det er påvist utetthet/åpning mellom dørblad og dørkarm. Dvs. at kald trekk kan oppstå.
- Karmene i dører er værslitte utvendig og det er sprekker i trevirket.

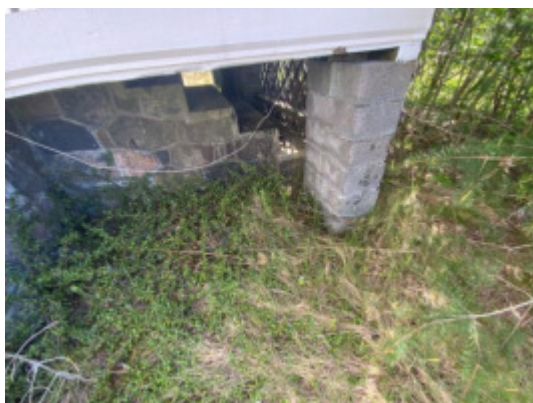
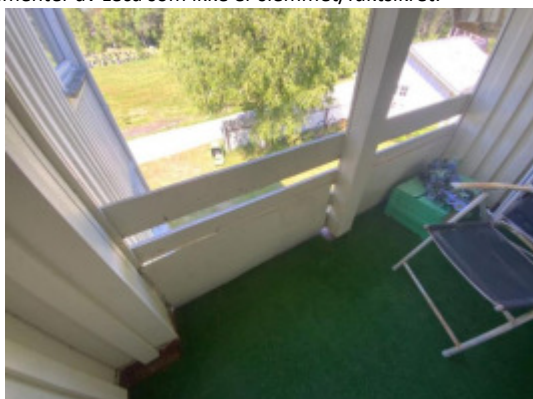
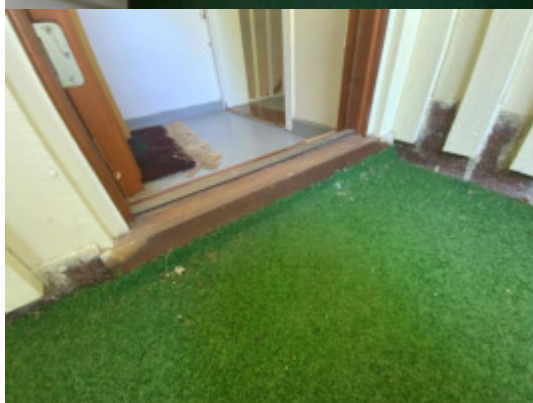
Utkraget balkong med dekke av takpapp og malt rekkverk og terrassedekke og bjelker i impregneret treverk med rekkverk i malt treverk.

Fundamenter av Leca som ikke er slemmet/fuktsikret.

Takpapp/membran har gått ut på sinn naturlige levetid.

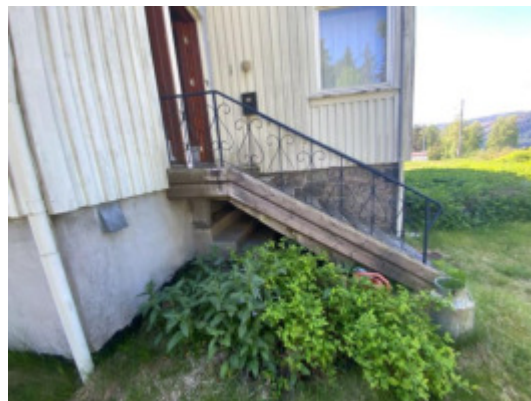
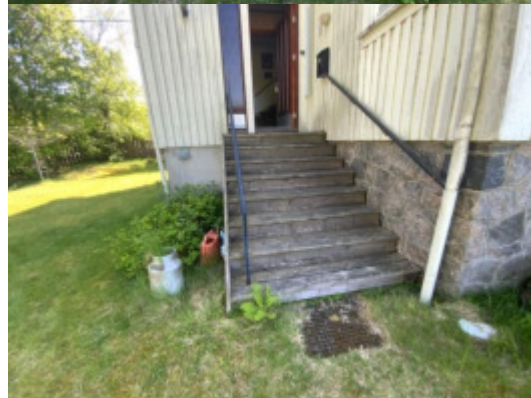
Trapper av impregneret treverk med smijerns rekkverk.

- Åpninger i rekkverk er ikke i henhold til krav i dagens forskrifter.
- Det er avvik:

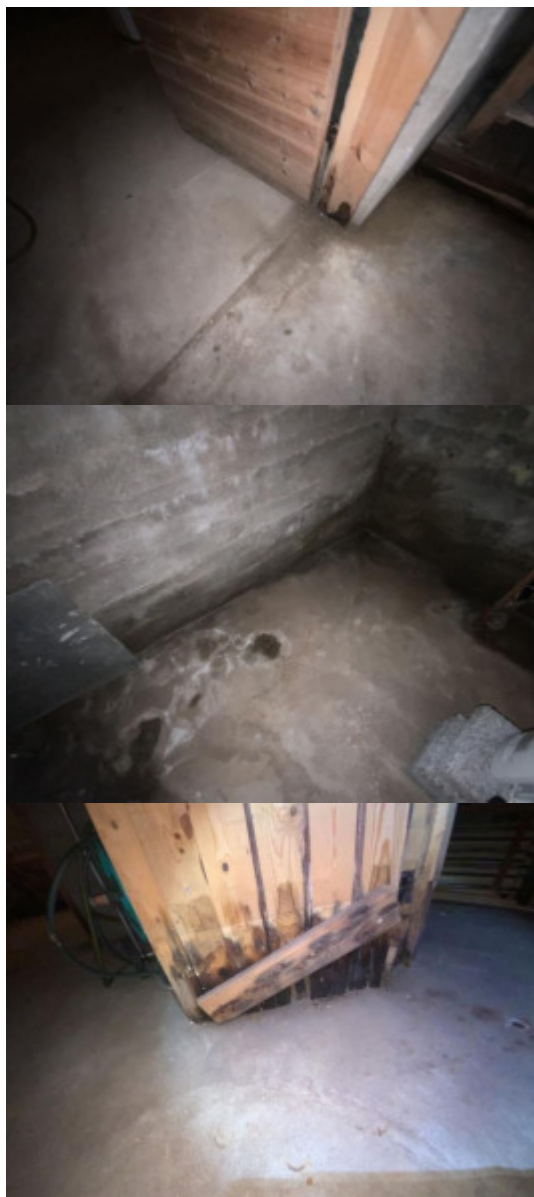
Synlig grunnmur og betonggulv i det meste av kjelleren med noe synlig fukt.

- Det er påvist synlige fukt/råteskader i treverk i underetg./kjeller, hulltaking er derfor ikke nødvendig
- Det er påvist indikasjoner på noe fuktgjennomtrenging i kjellergulv.
- Det er påvist indikasjoner på noe fuktgjennomtrenging inn i kjellermur.
- Det er påvist synlig fuktighet på mur/gulv i kjeller.

Det er synlig fukt og råte i treverk.

- Det må foretas tiltak for å utbedre årsak til fukt-/råteskadene samt utbedre råteskadene
- Det anbefales at alt treverk i kjeller fjernes og at kjelleren har mest mulig åpne murkonstruksjoner med god utlufting.

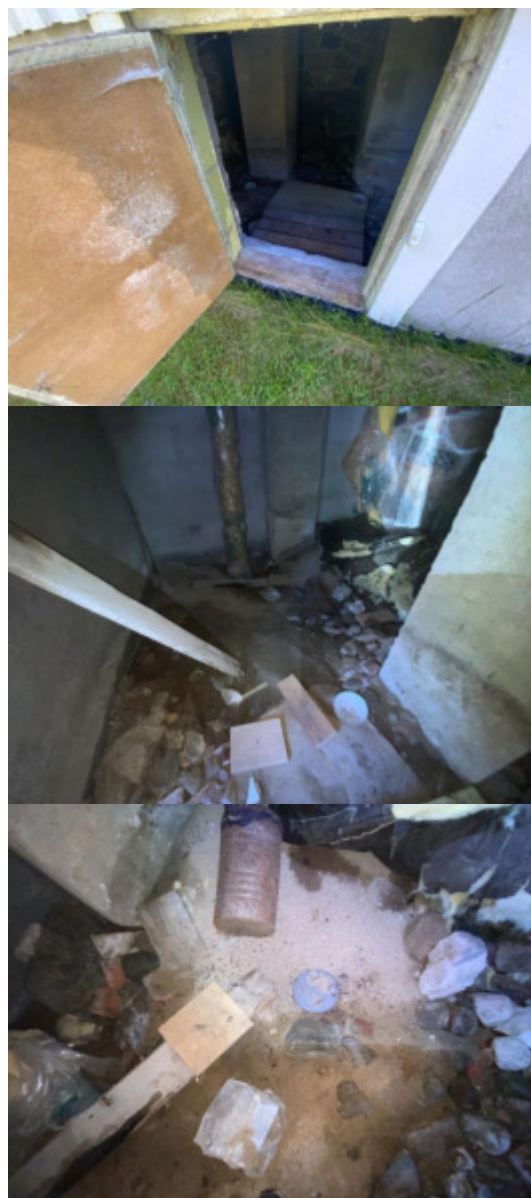
Krypkjeller på tilbygget.

Stakeluke.

Det er noe fuktig jord og materiell.

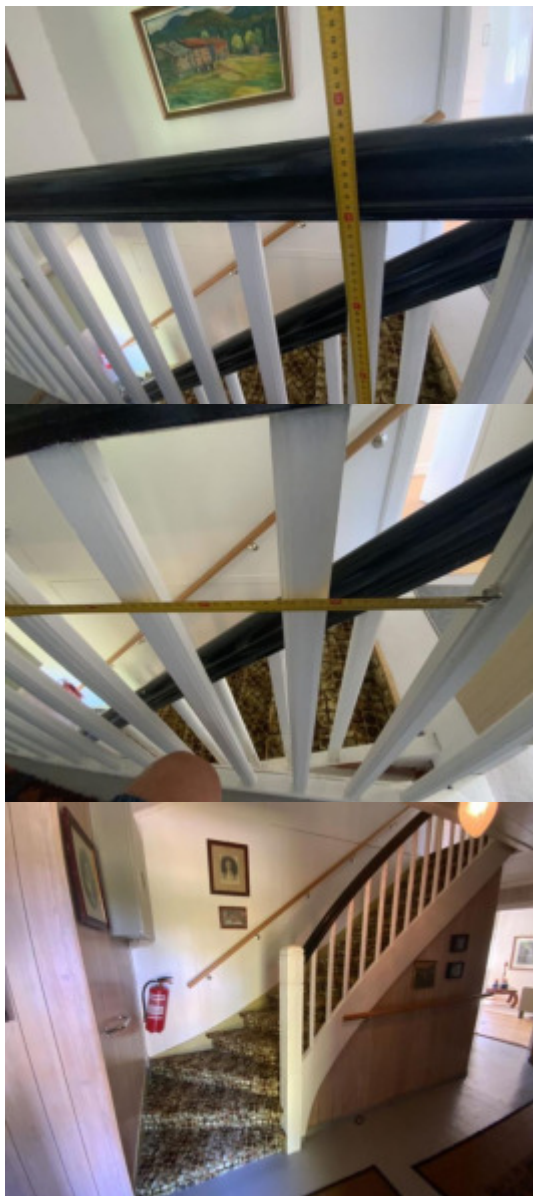
Malt trapp fra byggeår mellom etasjene.

- Åpninger i rekkverk er større enn dagens forskriftskrav til rekkverk i trapper.

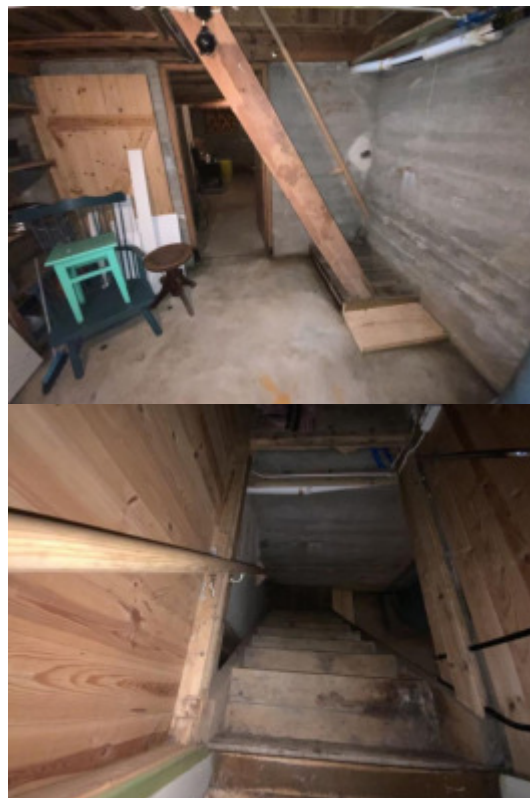
Litt smal og bratt trapp ned til kjelleren.

- Det er ikke montert rekkverk.

- Rekkverk må monteres for å lukke avviket.

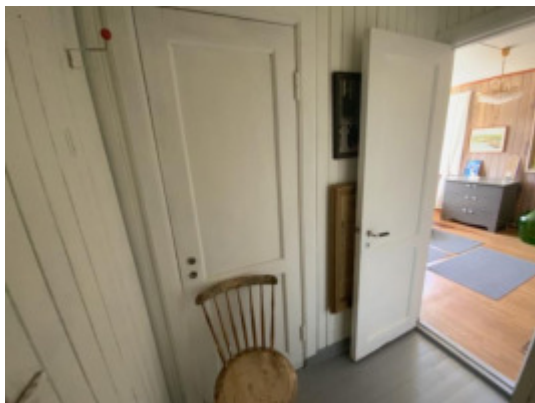
Dører av varierende alder og kvalitet.

- Det er påvist avvik som tilsier at det bør foretas tiltak på enkelte dører.

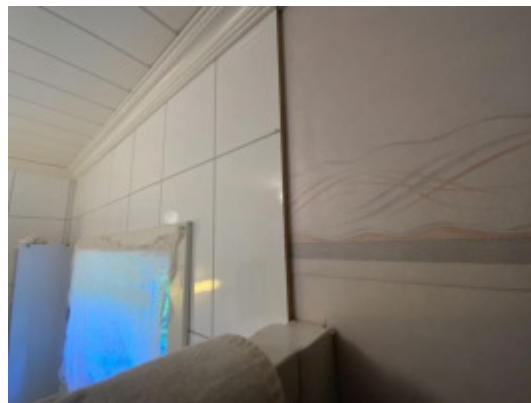
Baderomsplater og belegg på vegger med panel i taket.

Overgang belegg/baderomsplater mangler endelist og fuge.

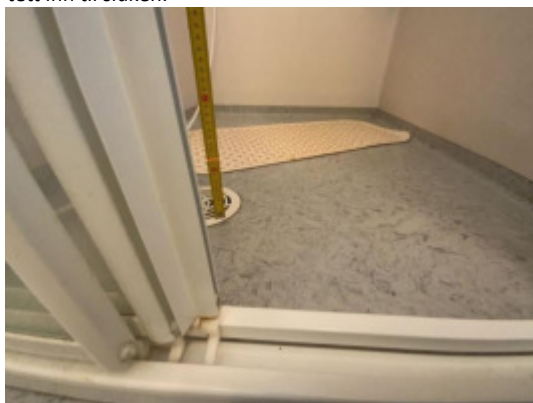
Det er tett inn til sluken.

- Det er mulighet for at det kan forekomme vannlekkasje på våtrommet hvor vann ikke vil gå til sluk.

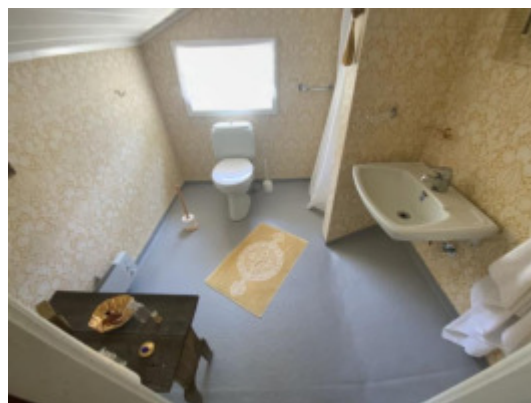
Bad fra byggeår med belegg på gulv og våtromstapet på vegger med ventilasjon fra ventil i taket.  
knirk/svikt i gulv ved sluken

- Våtrommet må oppgraderes for å tåle normal bruk etter dagens krav. Membranen/belegget har gått ut på sinn naturlige levetid.

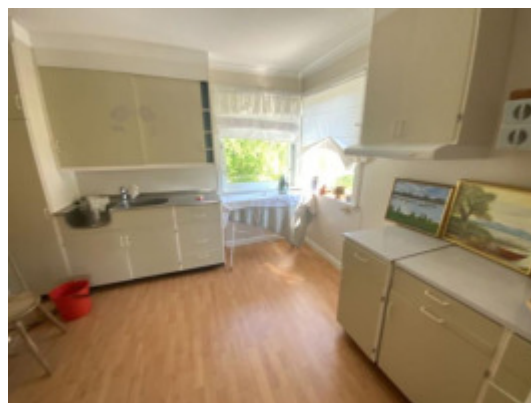
Kjøkkeninnredning med slette fronter og laminat benkeplate. Ingen hvitevarer og ventilator i skap.

- Kjøkkeninnredningen er av eldre dato, og den mangler bruksfunksjoner/løsninger som er forventbart på et kjøkken.

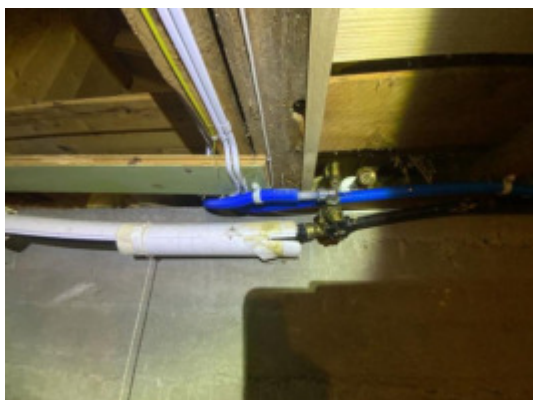
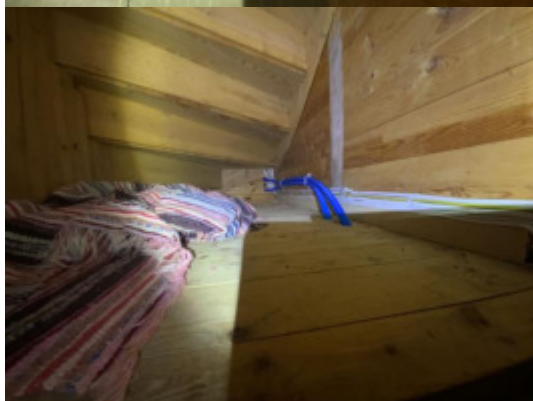
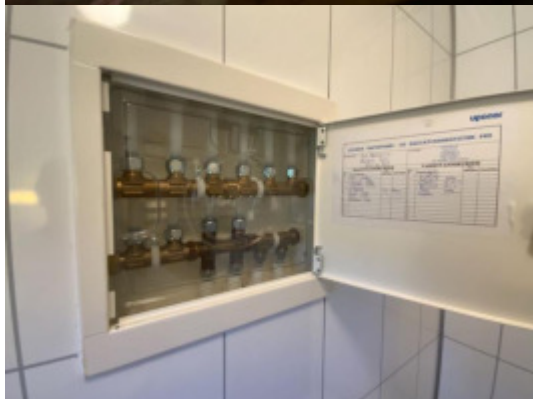
Vannrør av rør-i-rør med fordelingsskap, noe fordelingsrør i kobber til bad og kjøkken i 1 etasje, samt vannrør av kobber av noe eldre dato på resten.

- Mer enn halvparten av forventet brukstid er passert på innvendige vannledninger.

Nytt røropplegg uten synlige avvik, men resten med noe redusert gjenværende levetid.

- Det er ikke behov for utbedringstiltak siden anlegget fungerer i dag, men ut ifra alder kan skader plutselig oppstå på eldre anlegg.

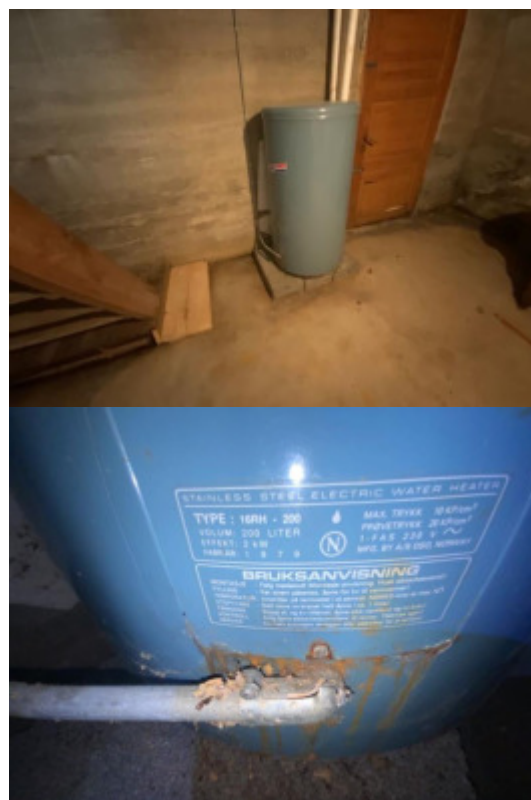
Varmtvannstanken står i kjelleren.

Årstall: 1979

- Det er ikke behov for utbedringstiltak siden tanken fungerer i dag, men ut ifra alder kan skader plutselig oppstå på eldre tanker.

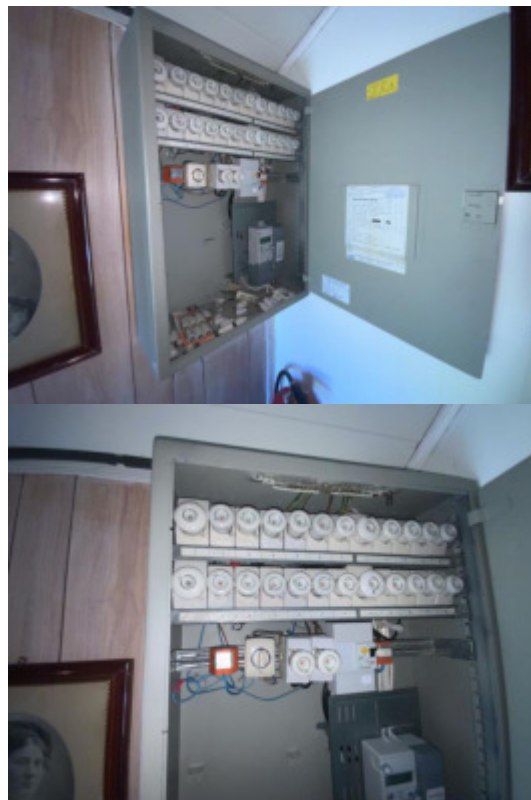
Mangler deksler og litt løse sikringer.

**Kostnadsestimat: Under 10 000**

**Anbefaler å kontakte autorisert installatør for gjennomgang og vurdering av el-anlegget.**

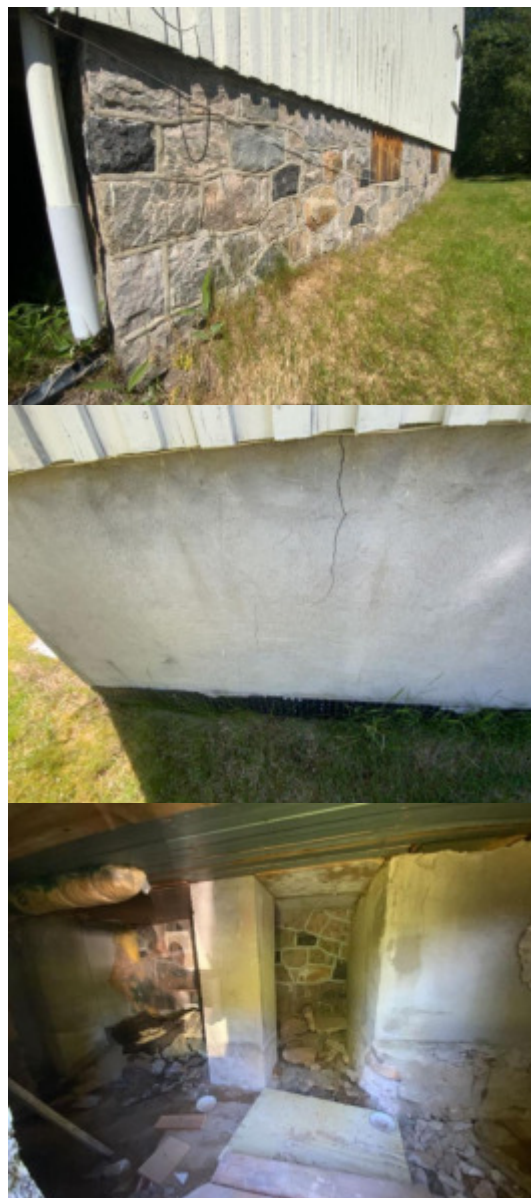
Grunnmur av murte steinmur fra byggeår med noe mindre sprekker i fuger og grunnmur i lettklinkerblokker på tilbygget.

- Det er registrert skråriss som er symptom på setninger.
- Grunnmuren har sprekke-dannelser.
