Olstø 9

Søgne/Mandal - Tånevig/ Olstø

Tånevigkilen / Olstø - Enebolig m stor utleiedel -Stort båthus/sjøbu og 2 garasjer -Solrikt og landlig -Ingen boplikt!

Tilstandsrapport

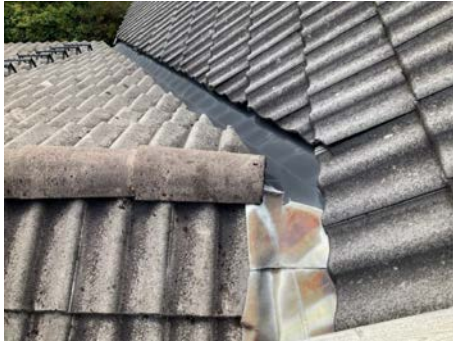
Kilrenne/gradrenne

Slitasje i form av avskalling av plastbelegg

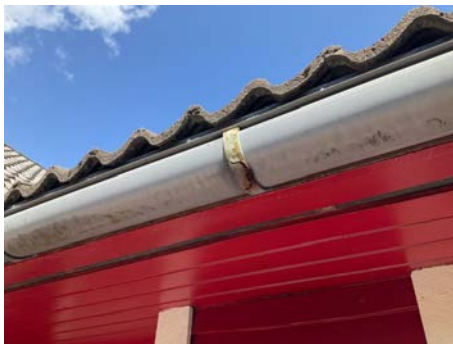
Takrenner på opprinnelig del har slitasje. Rustne oppheng

Det bør påregnes diverse utskiftinger i nær tid. Forhold må uansett holdes under jevnlig oppsyn siden det kan være potensielle punkter for lekkasje.

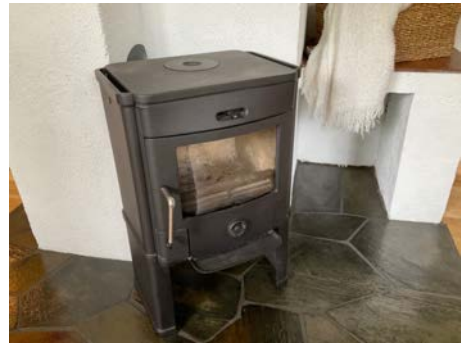
Vedovn hoveddel underetasje.

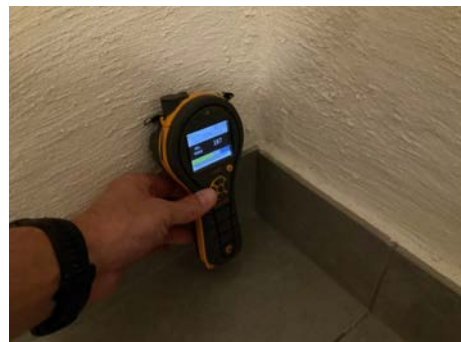
Innvendig > Rom Under Terreng. Punktet må sees i sammenheng med 'Drenering'. I underetasje er det synlige murvegger og i enkelte rom påføret trevegg på innside. Hulltaking i påføret vegg ble foretatt uten å påvise unormale forhold. Det må bemerkes at hullboring som er utført kun er å anse som en stikk kontroll på et antatt utsatt område. Det er likevel ikke en fullverdig garanti for at det ikke kan være fukt eller kondensproblematikk på øvrige deler av skjult/lukket konstruksjon. Ved bruk av fuktindikator på valgte steder (murvegger) ble det registrert svake utsalg på nedre del av vegger. Det må bemerkes at registrerte forhold ofte anses som normalt ved denne type bolig/løsninger. I første omgang ut fra dagens bruk anbefales forhold å holdes under oppsyn. Det må forventes noe fuktvandring i denne type murkonstruksjon.

Svake fuktutslag registrert på nedre del av murvegg bodrom

Det må bemerkes at registrerte forhold ofte anses som normalt ved denne type bolig/løsninger. I første omgang ut fra dagens bruk anbefales forhold å holdes under oppsyn. Det må forventes noe fuktvandring i denne type murkonstruksjon.

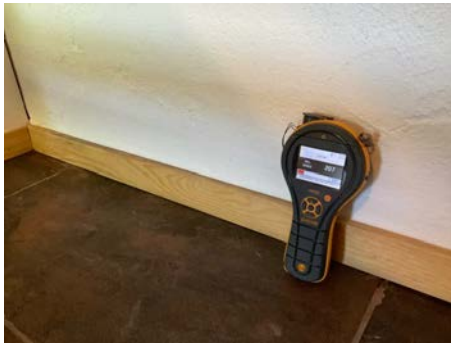
Svake fuktutslag registrert på nedre del av murvegg under trappen

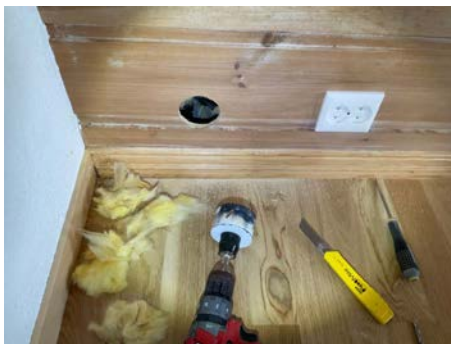
Hullboring utført i stuedel. Ingen unormale forhold registrert

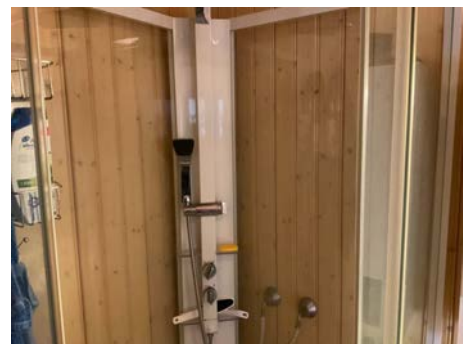
1 ETASJE > BAD/VASKEROM Utleie

Våtrom > 1 Etasje > Bad/vaskerom utleie > Overflater vegger og himling. Trepanel i takflater og på vegger. Materiale på vegger (trepanel) anses ikke som fukbestandig materiale. Rommet fungerer med dagens avvik (trepanel), men det må benyttes tett dusj/kabinett for å unngå direkte fuktpåkjening på overflater.

Rommet fungerer med dagens avvik (trepanel), men det må benyttes tett dusj/kabinett for å unngå direkte fukt påkjenning på overflater.

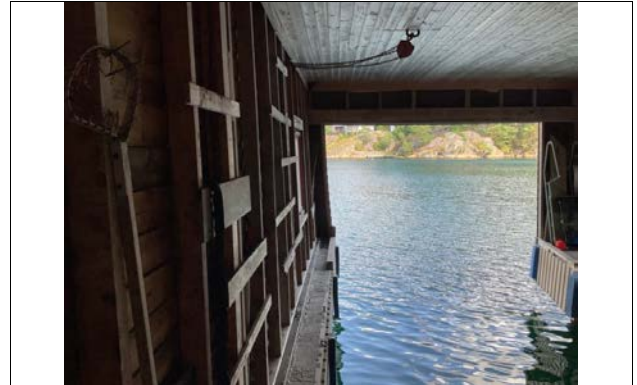
Båthuset

Endevegg har synlig og målbar skjevhet/loddavvik
