# Nedre Meierbakken 1

Skien – Meierkollen

# Tilstandsrapport

# gnr. 2, bnr. 1136

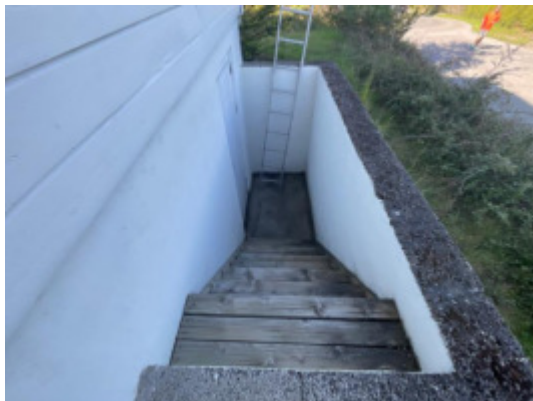
Utvendige trapp av tre til kjeller med vegger av pussede lettklinkerblokker (forstøtningsmurer).

- Det er påvist andre avvik:
- Det er ikke montert rekkverk.

- Det må foretas tiltak for å lukke avviket.
- Rekkverk må monteres for å lukke avviket.

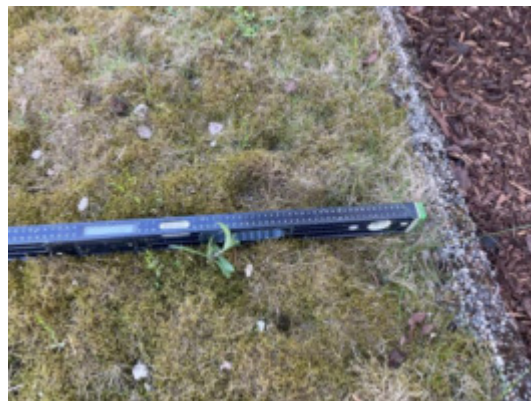
Det er forholdsvis flatt terreng.

- Terreng faller inn mot bygning.
