Bærøy 4

Bærøy 4, 4580 LYNGDAL

Tilstandsrapport

FRITIDSBOLIG

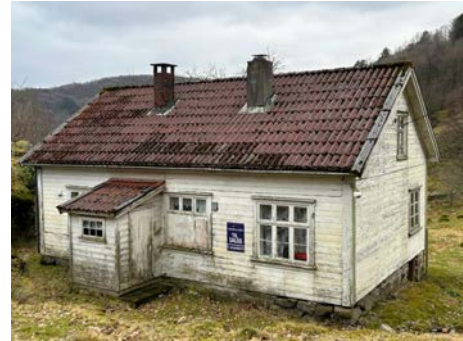
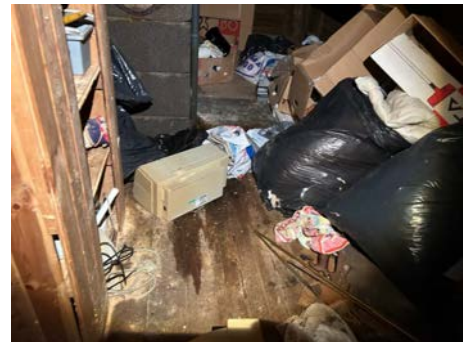
Lekkasje på loft og videre ned i badet.

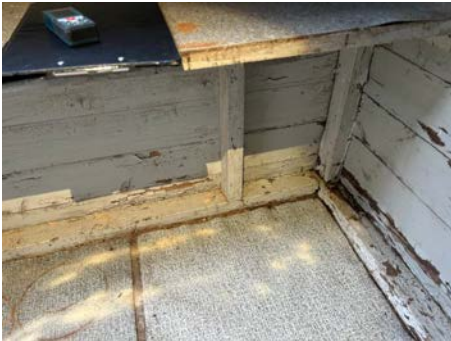
- Det er påvist betydelige råteskader i bordkledningen.
- Det er registrert skader etter aktivitet av skadedyr

Boremel etter skadedyr

- Råteskadet trekledning må skiftes ut.
- Konstruksjonene må sikres mot råte, sopp og skadedyr.

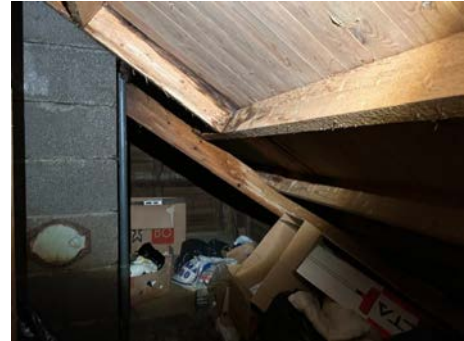
Fuktskade

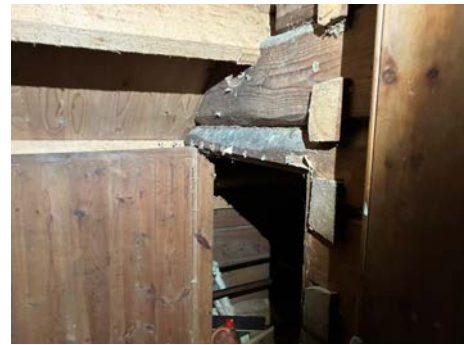
Spor etter treborende insekter

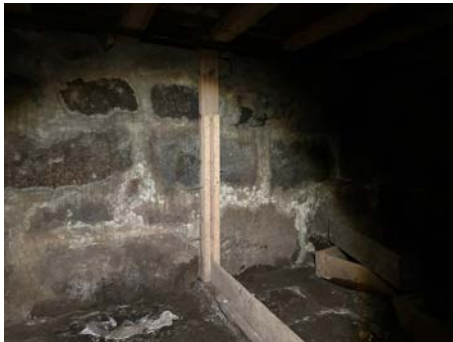
Fukt i kjelleren

- Overvåk tilstanden jevnlig. For å få tilstandsgrad 0 eller 1 må dreneringen skiftes ut, men tidspunktet for når dette er nødvendig er vanskelig å si noe om. Bruken av underetg/kjeller vil og være avgjørende.
- Drenering må skiftes.

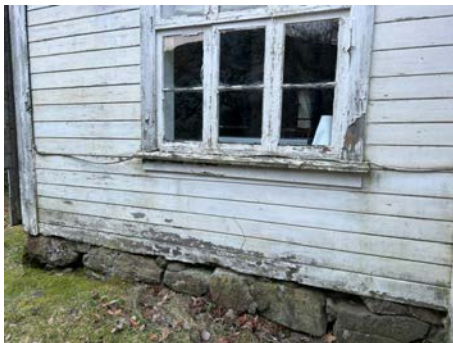
Ingen synlig fuktsikring utvendig
