# Kvernhusveien 2B

# Tilstandsrapport

# gnr. 308, bnr. 419, snr. 2

Befaringsdato: 26.02.2025

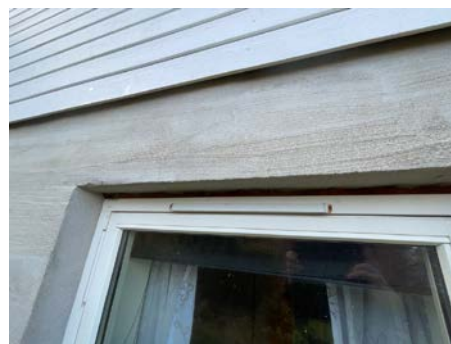
**Vurdering av avvik:**

- Det bør gjøres tiltak for å lukke avviket.

Tiltak med tetting rundt vindu anbefales.

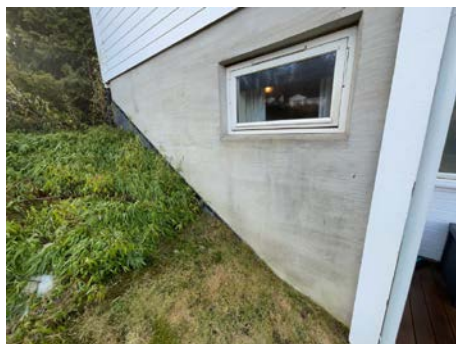
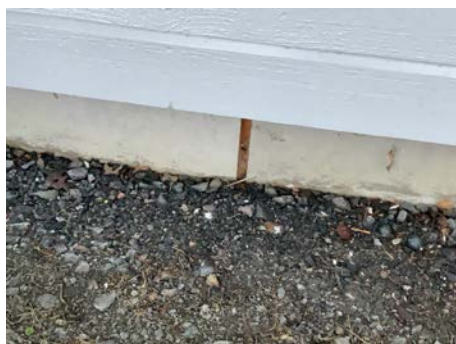
## TG 2 Grunnmur og fundamenter

Grunnmuren er oppført med murpusset grunnmur i bakkant, side og forkant med isolerte grunnmurselementer fra byggeår. Utført visuell undersøkelse av grunnmur som er synlig for befaringsdag. Utforet grunnmur under terreng har ukjent tilstand.

- Synlig isolasjon må tildekkes på forsvarlig måte.

Tiltak med fusing av grunnmurselementer anbefales.
