# Strømsbuåsen 2

ADRESSE  
**Strømsbuåsen 2, 4836  
ARENDAL**

# Tilstandsrapport

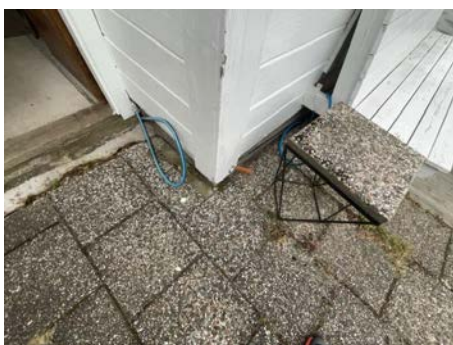
- Det er påvist spredte råteskader i bordkledningen.
- Det er ingen eller liten lufting i nedre kant av kledning mot grunnmur.

- Det bør foretas tiltak for å bedre lufting av kledningen.
- Råteskadet trekledning må skiftes ut.

Kledning uten åpen lufting innebærer hyppigere vedlikeholdsbehov da fukt ikke tørker ut på samme måte som med en luftet konstruksjon.  
Utbytting av enkelte bord eller anlegge ny kledning med lufting og museband må vurderes individuelt.

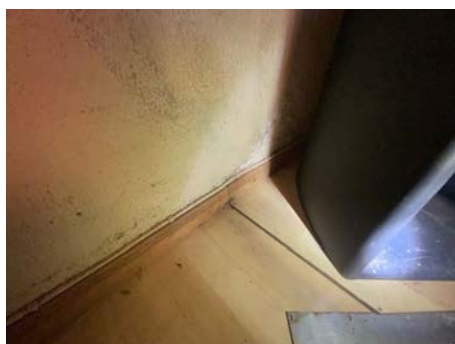
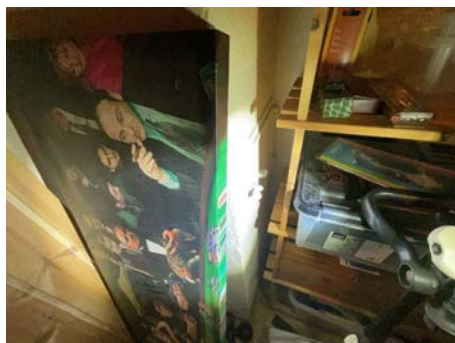
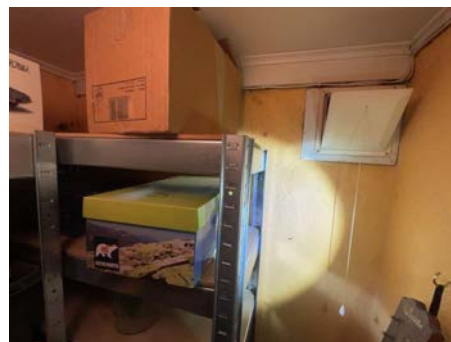
- Ildfast plate mangler på gulvet under sotluke/feieluke på pipe.
- Det er påvist sprekker og/eller riss i pipe. Avskalling i bunn av pipe, saltutslag som tyder på kapillært oppsug fra grunn

- Det anbefales å montere ildfast plate under luker på pipe.
- Det må foretas lokal utbedring.

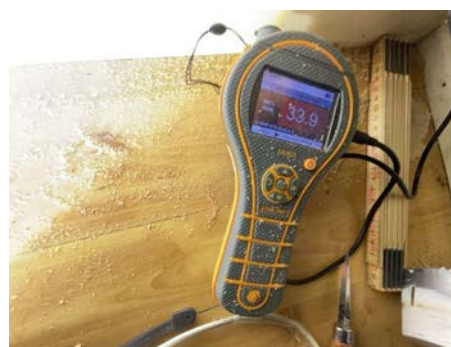
## TG 3 Rom Under Terreng

Hulltgagning ble utført i stue i utforet vegg mot tilbakefylt grunnmur. Det ble registrert avvik i konstruksjonen med måling av høyere fuktverdier.

Svært mange fuktproblemer i kjelleryttervegger kan avhjelpes ved utvendig etterisolering og fuktsikring. Utvendig isolering eliminerer kondensproblemer.

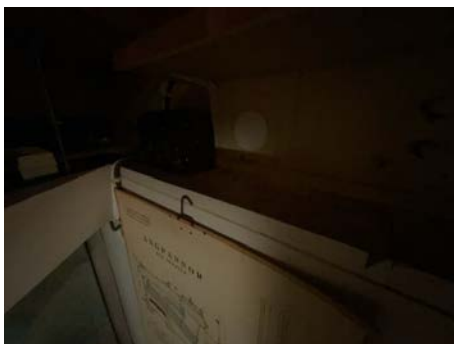
## UNDERETASJE > BAD/VASKEROM

- Våtrommet må oppgraderes for å tåle normal bruk etter dagens krav. Ble registret større mengder svertesopp på overflater. Rom under terreng avsnitt må sees i sammenheng der fuktproblematikk ble registrert. Sprekte fliser

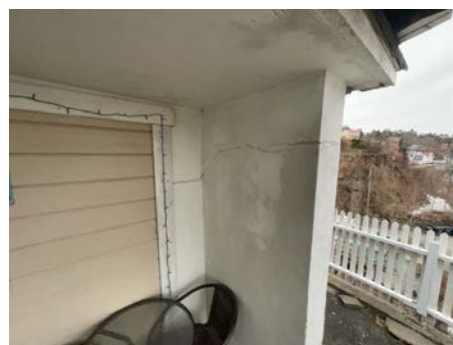
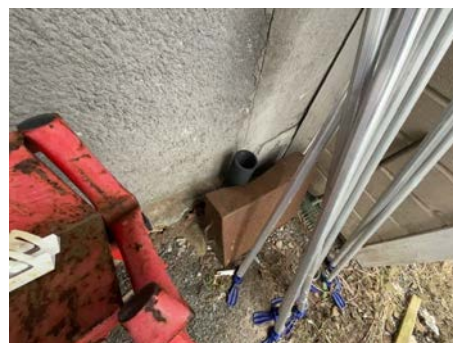
- Det er påvist større sprekker og/eller skjevheter i muren.
- Det er påvist mindre sprekker og/eller skjevheter i muren.
- Det mangler rekkverk/annen sikring på forstøtningsmuren(e) ut ifra dagens krav.

- Rekkverk/annen sikring på forstøtningsmur må settes opp/utbedres.
- Påviste skader må utbedres.
