Lyngdalsveien 282

Spind

Befaringsdato: 07.02.2024

Rapportdato: 13.05.2024

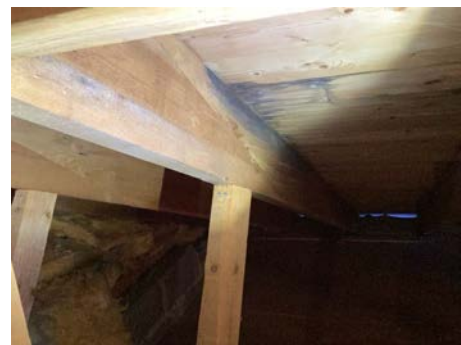
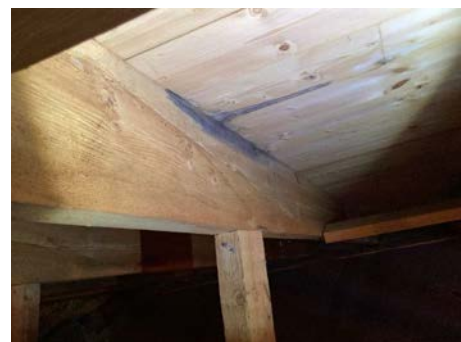
Missfarging er rester etter skader før taket ble skiftet.

Missfarging på undertak

- Det er ikke behov for utbedringstiltak.

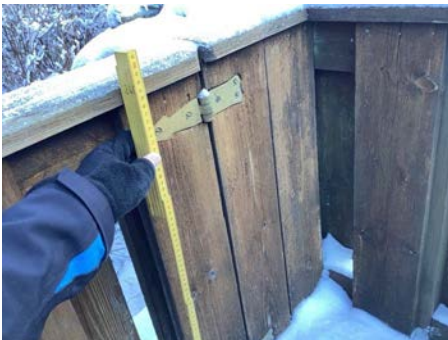
Rekkverk er lavere enn dagens krav

- Det er ikke krav om utbedring av rekkverkshøyde opp til dagens forskriftskrav.
- Det må foretas tiltak for å lukke avviket.

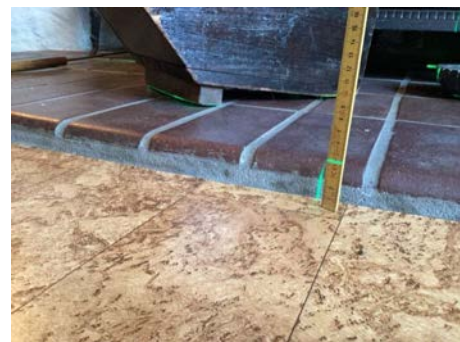
- Målt høydeforskjell på mellom 10 - 20 mm innenfor en lengde på 2 meter. Tilstandsgrad 2 gis med bakgrunn i standardens krav til godkjente måleavvik.

ca 12 mm målt over 2 meter

- For å få tilstandsgrad 0 eller 1 må høydeforskjeller rettes opp. Det vil imidlertid sjelden være økonomisk rasjonelt som et enkeltstående tiltak i en bolig som dette. Dersom boligen en gang skal renoveres, kan man vurdere slike tiltak.

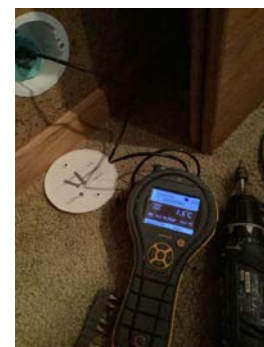
Hulltaking er foretatt uten å påvise unormale forhold.
Hulltaking er foretatt ved/i i utforet vegg bak bar i kjeller.
Målinger har gitt følgende resultater.
RF måling på 74 % ved 11,9 grader.
Måling med pigg har påvist 14,5 Vekt%
Tørt under 11,9% vekt %
Akseptable 12 - 15,9 vekt %
Fuktig 16 - 19,5 vekt %
Meget fuktig 19,6 - 27 vekt %
Vått / fritt vann over 27 vekt %

Rf måling

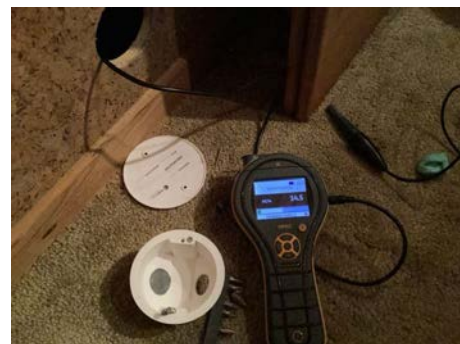
Måling med pigg

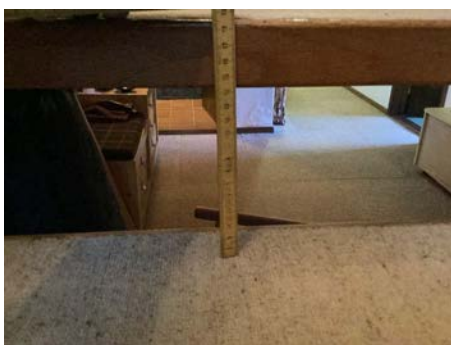
Stor åpning mellom trinn

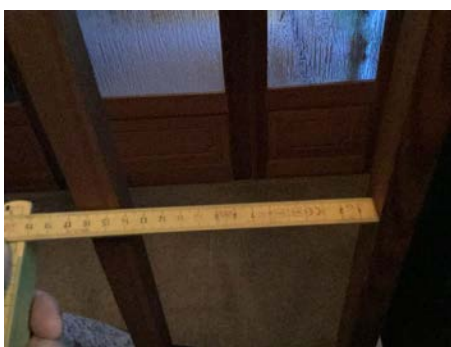
Stor åpning mellom spiler

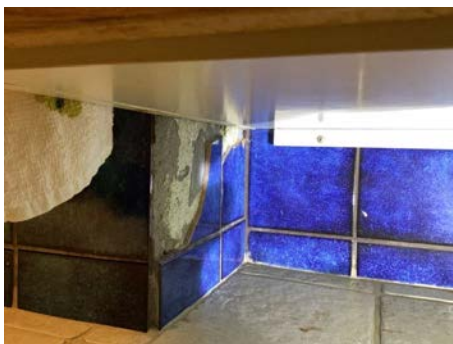
- Det er påvist sprekker i fliser.

Skade på flis under servant. Dette er ikke synlig med mindre man besikter under innredning

Skade på flis under innredning

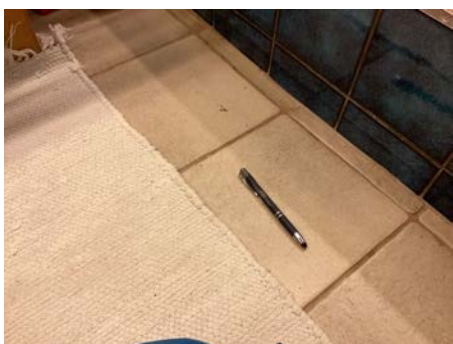
- Det er påvist at høydeforskjell fra topp slukrist til gulv/synlig topp membran ved dørterskel er mindre enn 25 mm.
- Det er påvist at noen fliser har bom (hulrom under).
- Det er påvist avvik i fallforhold til sluk i forhold til krav i forskrift på byggetidspunktet.

Selv om enkelte fliser har bom, er de ikke løse. Men vær oppmerksom på at fliser med bom kan løsne.

Bom under flis

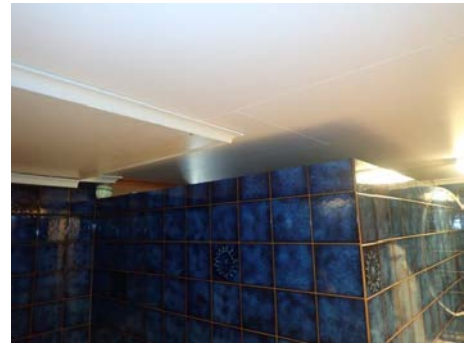
Åpent til bod med sluk

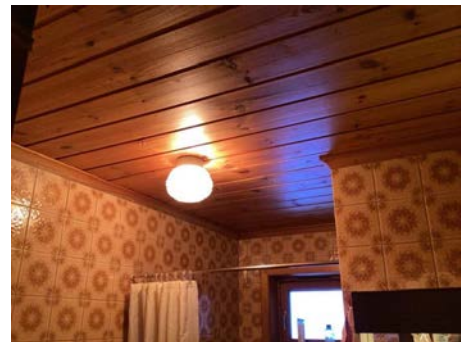
Rommet ventil i vindu

- Elektrisk avtrekksvifte bør monteres for å lukke avviket.
- Det bør etableres tilfredsstillende tilluft til våtrom f.eks. luftespalte ved dør e.l.

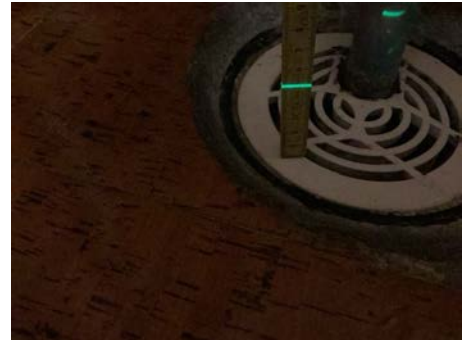
- Det er påvist at gulvoverflaten har sprekker.
- Det er påvist at høydeforskjell fra topp slukrist til gulv/synlig topp membran ved dørterskel er mindre enn 25 mm.
- Det er påvist avvik i fallforhold til sluk i forhold til krav i forskrift på byggetidspunktet.

Måling ved sluk

- Overflater må utbedres eller skiftes.
- Det må foretas utbedring av fallforhold.

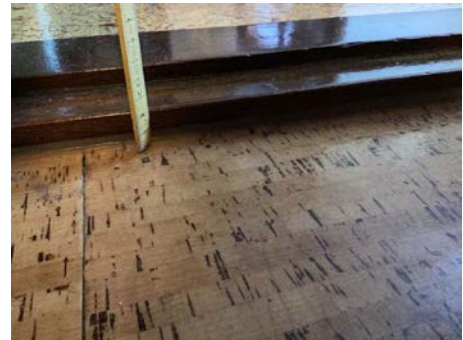
Måling ved terskel

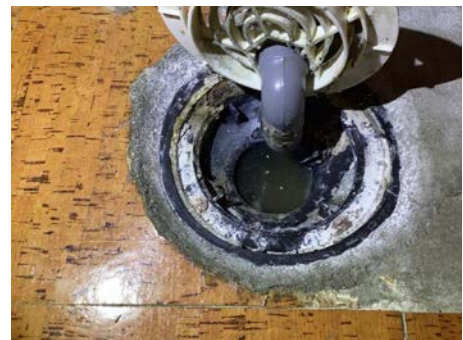
Eldre plastsluk

- Det må etableres tilfredsstillende tettesjikt/membran på våtrommet.

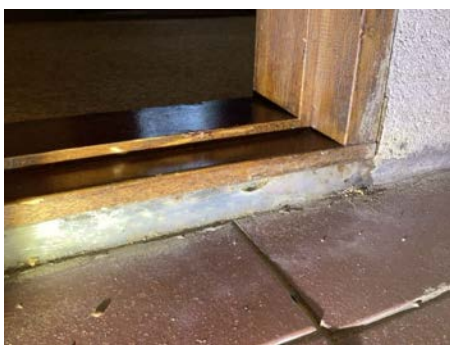
- Det er påvist at høydeforskjell fra topp slukrist til gulv/synlig topp membran ved dørterskel er mindre enn 25 mm.
- Det er avvik:

Silikon ved terskel på dør

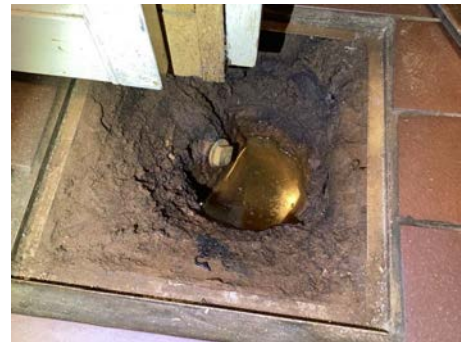
Eldre soilsluk

- Sluket må sjekkes og rengjøres jevnlig.
- Overvåk tilstanden jevnlig. For å få tilstandsgrad 0 eller 1 må slukløsningen skiftes ut og sannsynligvis må også membransjiktet skiftes/utbedres. Det er imidlertid vanskelig å si noe om tidspunktet for når dette er nødvendig.
- Det må etableres tilfredsstillende tettesjikt/membran på våtrommet.

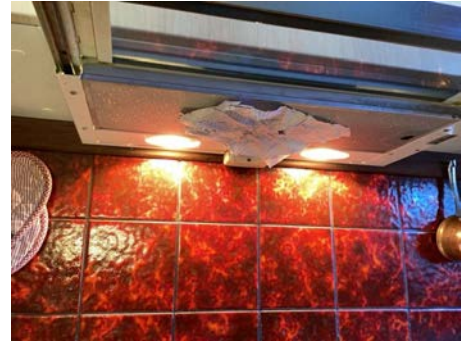
Avtrekk ok

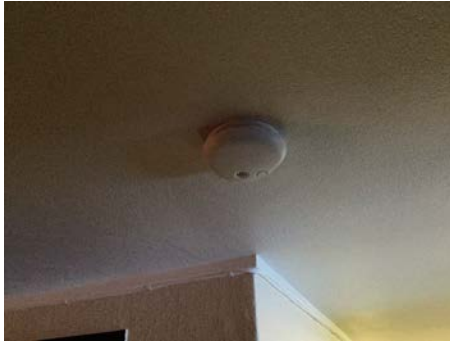
kjeller ok

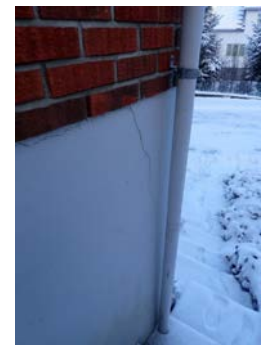
- Det er registrert horisontalriss som er symptom på jordtrykk.
- Det er registrert skråriss som er symptom på setninger.
- Grunnmuren har sprekkdannelser.

Sprekk i mur

- Lokal utbedring må utføres.

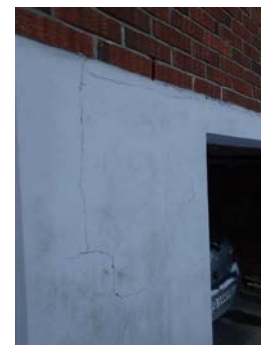
Sprekk i mur ved garasje

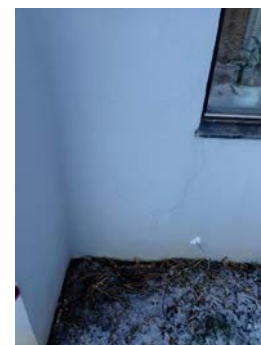
Riss i puss
