# Steinsrudhøgda 2

**Steinsrudhøgda 2, 3728 SKIEN**

# Tilstandsrapport

# gnr. 216, bnr. 263

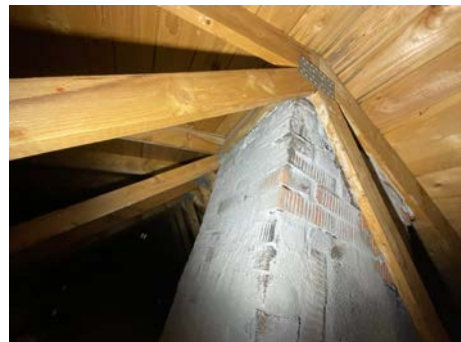
**Vurdering av avvik:**

- Det er påvist fuktskjolder/skader i takkonstruksjonen.

Det er registrert fuktskjolder rundt pipe, som ser ut til å være gammelt.

- Det må gjøres nærmere undersøkelser.

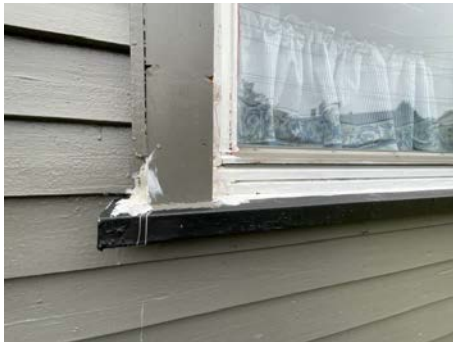
### TO 3 Vinduer

- Det er påvist tegn på innvendig kondensering av enkelte vindusglass.
- Det er påvist vinduer med fukt/råteskader.

Det er registrert råte på kjøkkenvindu og kitt på koblede vinduer er noe mangelfull. Kjellervinduer er malingslitt.

Råte på kjøkkenvindu.

- Vinduer med råteskader må erstattes med nye.
- Kondensering på enkelte glass har medført fuktskader i treverk som kan medføre utskiftningsbehov av enkelte vinduer.

Vindu med råteskader må skiftes og mangelfull kitt må utbedres og male vinduer.

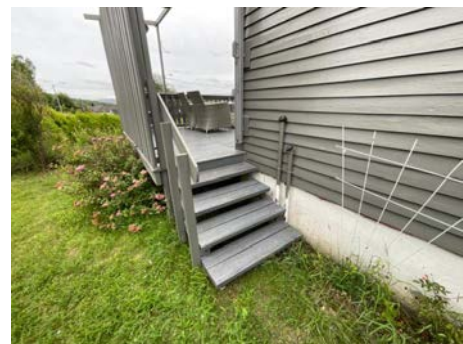
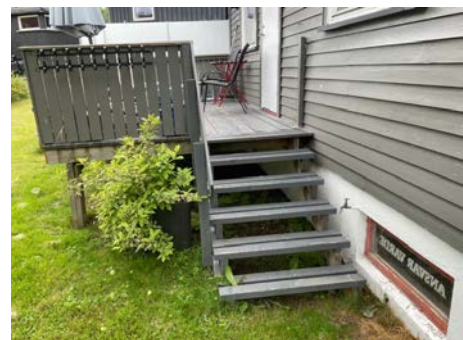
- Åpninger i rekkverk er ikke i henhold til krav i dagens forskrifter.

Det er stor lysåpning i opptrinn og rekkverk.

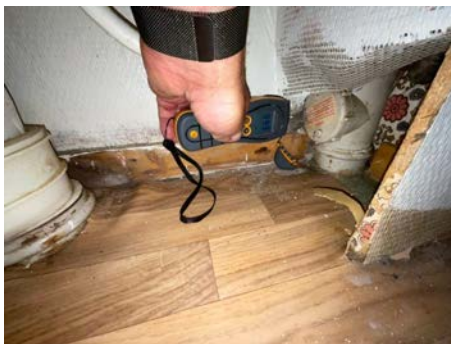
Det er utført kjellervegger med høy fukt, som tyder på sviktende drenering. Omfang av bakenforliggende skader er ikke vurdert.

- Det er gjennom målinger påvist høyt fuktnivå i trevegger i underetg./kjeller, det er derfor ikke foretatt hulltaking
- Det er påvist indikasjoner på noe fuktgjennomtrenging i kjellergulv.
- Det er påvist indikasjoner på noe fuktgjennomtrenging inn i kjellermur.

Det er målt høy fukt på vegg i hall og toalettrom.

- Ytterligere undersøkelser må foretas for å få kartlagt tilstanden og omfanget på eventuelle skader.
- Det påviste fuktnivå gir grunn til å overvåke konstruksjonen jevnlig for å se utvikling over tid, og eventuelt foreta tiltak for å unngå fuktskader.

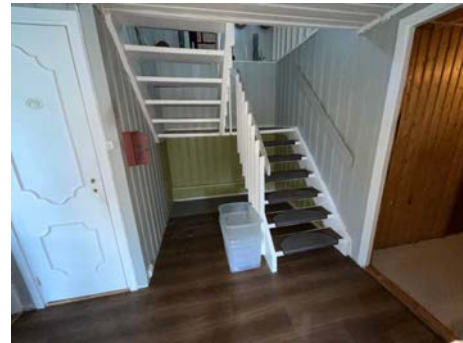
## Innvendige trapper

Den frie høyde er for lav, stor lysåpning, ikke håndlist på vegg og lavt rekkverk.

- Rekkverket er såpass lavt at det på grunn av sikkerhetsmessige forhold anbefales økning av høyde.
- Åpninger er såpass store at det ut ifra sikkerhetsmessige forhold anbefales å lage mindre åpninger.
- Håndløper bør monteres, men det var ikke krav på byggetidspunktet.

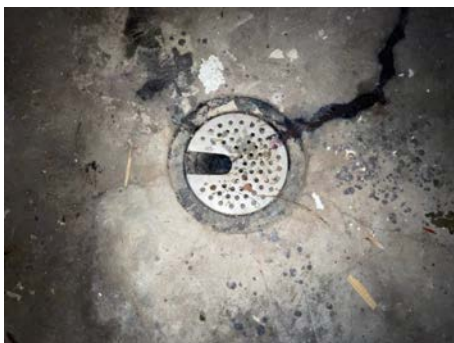
### TO 2 Overflater Gulv

- Det er påvist at gulvoverflaten har sprekker.
- Det er påvist at høydeforskjell fra topp slukrist til gulv/synlig topp membran ved dørterskel er mindre enn 25 mm.
- Det er påvist avvik i fallforhold til sluk i forhold til krav i forskrift på byggetidspunktet.

Det er ikke membran på gulv.

- Våtrommet må totalrenoveres. Alle forhold med tettesjikt, våtsone, sluk m.m. må dokumenteres.

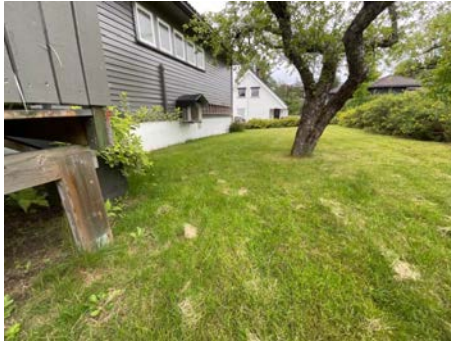
Drenering rundt husets grunnmurer er trolig fra opprinnelig byggeår. Det er ikke mulig å konstatere hvilken grad av drenering som er etablert rundt grunnmurer. Saltutslag flere steder i kjeller og høy fukt på utforede vegger tilsier at drenering og fuksikring av grunnmurer bør utbedres for å ivareta forsvarlig inneklima og bruk av arealer i kjeller.

Terreng bør endres når drenering blir utbedret.
