# Tavlefjella 14

Vegårshei

# Tilstandsrapport

Befaringsdato: 22.11.2024

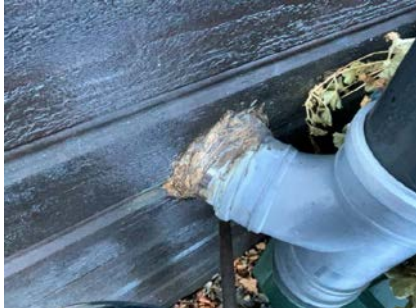
Fugetting rundt gjennomføring for avgassrør til forbrenningstoalett.

Normalt løpende vedlikehold. Gjennomføringer må kontrolleres jevnlig for å unngå utettheter / fuktinntrengning.

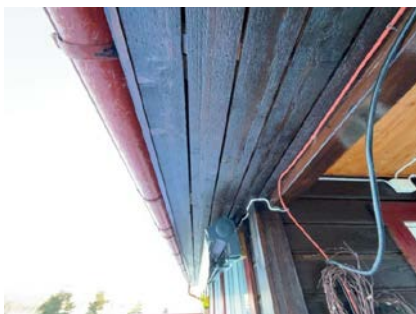
Takutstikk uten insektnetting.

Det er ikke registrert behov for umiddelbare tiltak. Det kan med fordel ettermonteres insektnetting i takutstikkene.

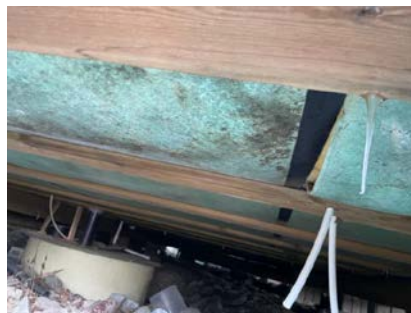
Fuktskadet vindtett-plate i tilknytning til vannrørgjennomføringen i Løse/deformerte og fuktskadede vindtett-plater. skillekonstruksjonen.

Fuktskadede vindtett-plater / stubbloftsplater på den nordlige siden må skiftes. Videre må berørte isolasjonsmatter skiftes og tilhørende trekonstruksjoner må kontrolleres for mugg/soppskader før konstruksjonen utbedres og lukkes.

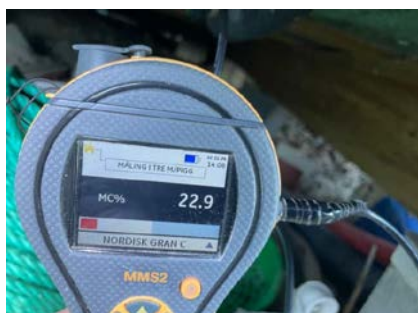
Høyt trefukttinnhold i tilknytning til klemlister for vindtett-plater.

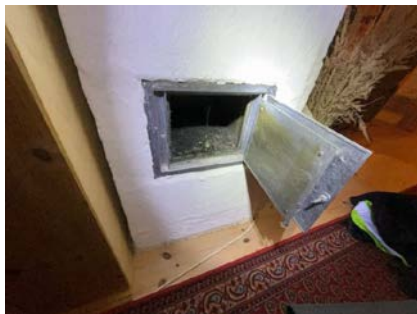
Sotluke mangler sotluke stein eller ubrennbar plate mot gulv.

- Det anbefales å montere ildfast plate under luker på pipe.

Anbefaler å kontakte kommunens brann / feiervesen for gjennomgang og overordnet vurdering av fyringsanlegget i bygningen.

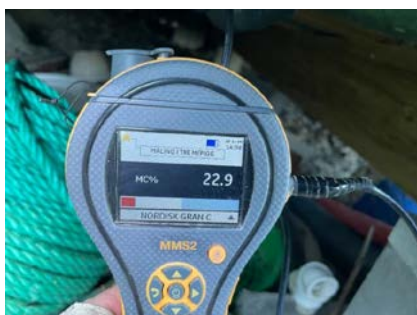
Oppfuktet skillekonstruksjon under baderommets nordlige side.

Anbefaler varsom bruk for å unngå unødig fuktbelastning mot overflater som ikke er utført med vanntette sjikt. Innvendige overflater under kabinett og servantinnredning må holdes under oppsikt for lekkasjer. Viser for øvrig til avsnittet: Etasjeskille og Utvendige vann og avløpsledninger.

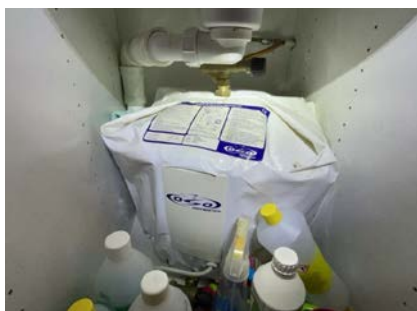
Varmtvannsbereder i kjøkkenskap.

- Det bør etableres tilfredsstillende avrenning eller lekkasjesikring ved varmtvannstank.

Anbefaler å kontakte vvs-fagmann for ettersyn med installasjonene.
