# Noroddveien 15

**Noroddveien 15, 4816  
KOLBJØRNSVIK**

# Tilstandsrapport

# gnr. 306, bnr. 86

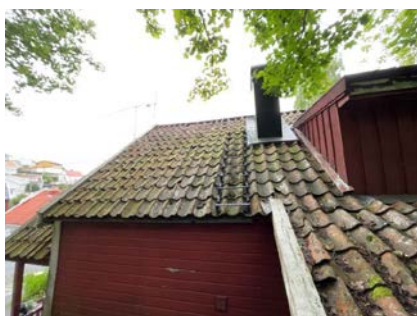
## Nedløp og beslag

- Det er ikke tilfredsstillende bortledning av vann fra taknedløp ved grunnmur.
- Det er påvist avvik i beslagløsninger.
- Det mangler snøfangere på hele eller deler av taket, men det var ikke krav om dette på byggemeldingstidspunktet.
- Mer enn halvparten av forventet brukstid er passert på renner/nedløp/beslag.
- Det mangler takrenner og takfotbeslag langs deler av takfoten.

Takrenner og nedløp i plast ved deler av takfoten.  
Fallforhold i renner er ikke vurdert.  
Pipebeslag av plastbelagt stål.

Det må påregnes kommende utskiftning / montering av renner, nedløp og beslag i forbindelse med takomlegging.

**Kostnadsestimat: 50 000 - 100 000**

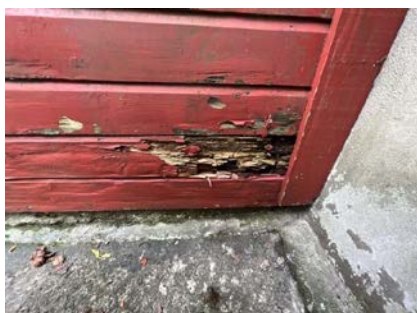
- Det er påvist spredte råteskader i bordkledningen.
- Det er ingen lufting i konstruksjonen.
- Konstruksjonene har synlige skjelheter. Varierende grad av slitasje. Kledningen er utført uten dryppkant i

bunn. Konstruksjonens nedre deler er utsatt for kondensbelastning fra tilstøtende kryprom / kjellerrom. Videre ble det målt høyt fuktinnhold / vektprosent i nedre del av konstruksjonen.

Råteskadet yttervegg.

Konstruksjonene må sikres mot råte, sopp og skadedyr. Utbedringstiltak må utføres i samråd med fagpersonell med kompetanse på rehabilitering av eldre trehusbebyggelse. Videre må det påregnes rehabilitering av utvendige overflater. Utlufting av kledningen, utbedring av råteskader i konstruksjoner, vindsperre og eventuell etterisolering er naturlig å utbedre når kledningen en gang skal skiftes.

**Kostnadsestimat: Over 300 000**

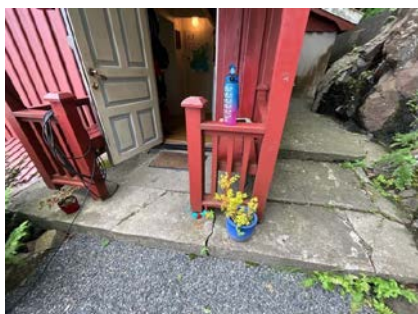
## TG 3 Utvendige trapper

Utvendig betongtrapp.

Videre må det påregnes utbedring / rehabilitering av betongkonstruksjonene.

**Kostnadsestimat: 10 000 - 50 000**

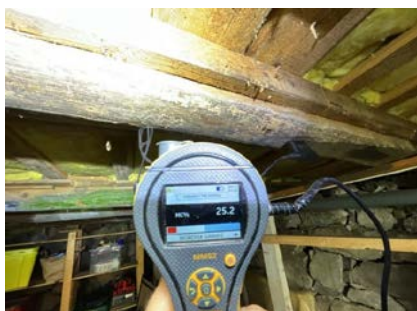
- Det er begrenset tilgang til hele krypkjelleren.
- Det er ikke tilfredsstillende ventilering av krypkjeller.
- Det er registrert skader etter aktivitet av skadedyr
- Det er stedvist påvist fuktnivå som tilsier at konstruksjonen kan ha fuktskader.
- Det er manglende fuktsperre på bakken.
- Det er påvist synlig vann i krypkjeller eller synlige tegn på innsig av vann i krypkjeller.
- Krypkjelleren har kondensutfordringer.

- Det ble målt høyt trefuktinnhold / vektprosent i skillekonstruksjonen. Synlig overvannstilsig er medvirkende til høy luftfuktighet og påfølgende kondensutfordringer i rommene.

Fuktmåling - Skillekonstruksjon fra krypromssiden - Høyt fuktinnhold / vektprosent.

Det må påregnes forebyggende tiltak mot mus i kjeller / kryprom. Anbefaler å ettermontere rotoravfukteranlegg i kombinasjon med plast mot grunnen som forebyggende / konserverende tiltak mot kondensering og fuktbelastning i krypromskonstruksjoner.

**Kostnadsestimat: 50 000 - 100 000**
