Torridalsveien 46

ADRESSE
**Torridalsveien 46, 4630
KRISTIANSAND S**

Befaringsdato: 13.03.2024

Rapportdato: 15.05.2024

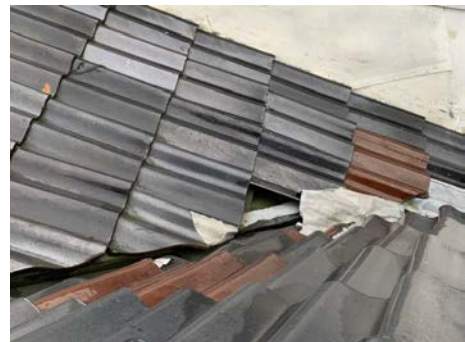
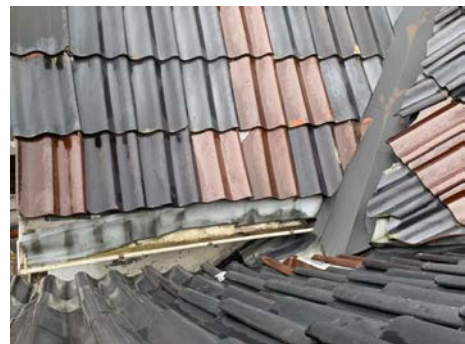
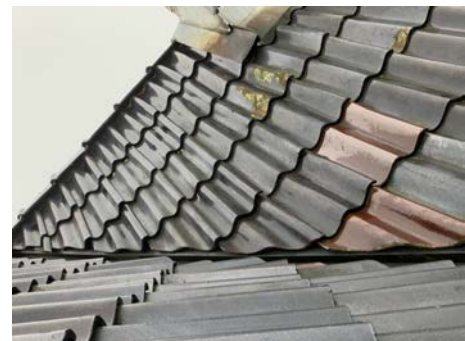
Utvendig > Takteking: Eldre tegl-takstein som utvendig taktekke på boligen er av ukjent årgang, trolig i fra 1970-tallet. Vurdering av avvik: Mer enn halvparten av forventet brukstid er passert på taktekingen. Mer enn halvparten av forventet brukstid er passert på undertak. Utvendig taktekke har værslitasje ut i fra alder med bla. knaster, noen takstein er skiftet ut til annen farge, noen fort kort kuttet takstein i kilrenner og enkelte manglende takstein i kilrenner må utbedres. Besiktigelse er foretatt i fra takvinduer og bakkenivå og taktekke er ikke kontrollert. Konsekvens/tiltak: Tidspunkt for utskiftning av takteking nærmer seg. Tidspunkt for utskiftning av undertak nærmer seg. Div. oppgraderinger, utskiftninger kan påregnes og overvåk tilstanden jevnlig. For å få tilstandsgrad 0 eller 1 må tak tekkingen m.m. skiftes ut. Kostnadsestimat: 100 000 - 300 000.

Div. oppgraderinger, utskiftninger kan påregnes og overvåk tilstanden jevnlig. For å få tilstandsgrad 0 eller 1 må tak tekingen m.m. skiftes ut.

Kostnadsestimat: 100 000 - 300 000

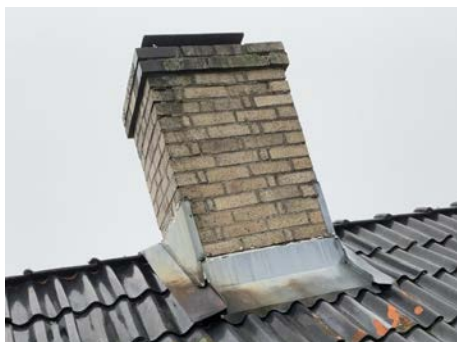
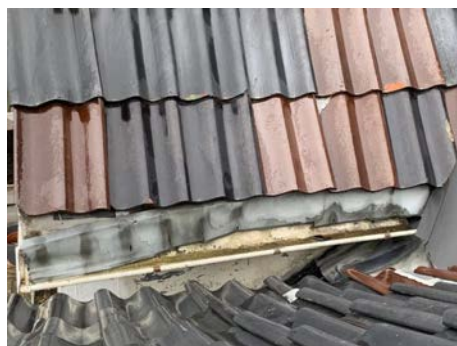
Utvendig > Nedløp og beslag: Vurdering av avvik: Det mangler snøfangere på hele eller deler av taket, men det var ikke krav om dette på byggemeldingstidspunktet. Mer enn halvparten av forventet brukstid er passert på renner/nedløp/beslag. Eldre sink-takrenner m/nedløp, kilrennebeslag og sink-pipebeslag ved tak har div. værslitasje, rust m.m. ut i fra alder. Besiktigelse er foretatt i fra takvinduer og bakkenivå og takrenner og takbeslag er ikke kontrollert. Konsekvens/tiltak: Andre tiltak: Oppgraderinger, utskiftninger kan påregnes og overvåk tilstanden jevnlig. For å få tilstandsgrad 0 eller 1 må beslag/renner/nedløp m.m. skiftes ut. Kostnadsestimat: 10 000 - 50 000.

Eldre sink-takrenner m/nedløp, kilrennebeslag og sink-pipebeslag ved tak har div. værslitasje, rust m.m. ut i fra alder. Besiktigelse er foretatt i fra takvinduer og bakkenivå og takrenner og takbeslag er ikke kontrollert.

Kostnadsestimat: 10 000 - 50 000

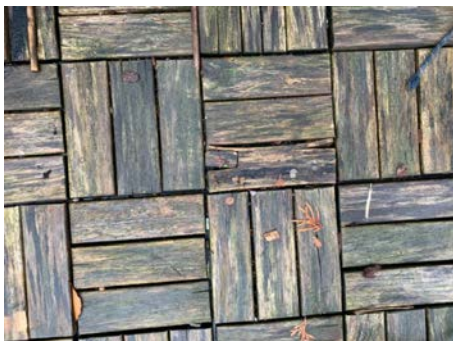
Forrige rapport opplyser at veranda ut i fra stuen i 2. etasje er oppført med betong-dekke og ble påbygd ytterst i trekonstruksjoner i 2013. Verandaen har løse trelemmer på Epoxy-tekking el. og rekkverk oppført i trekonstruksjoner har høyde på ca. 90 cm. Treverk har div. værslitasje og vedlikehold, oppgraderinger kan påregnes. Veranda ut i fra stuen i 1. etasje er oppført med betong-dekke og smijerns-rekkverk har høyde på ca. 97 cm. Betong-dekke har en del avskalling på undersiden og synlig armeringsjern med rust. Epoxy-tekkingen og avrenning, fall forhold på dekker er ikke kontrollert, samt øvrige murer, gjerder ol. på eiendommen.

Div. vedlikehold, oppgraderinger kan påregnes.

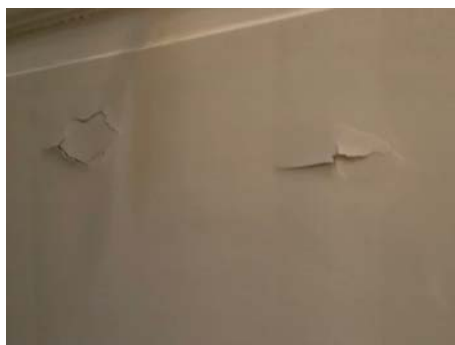
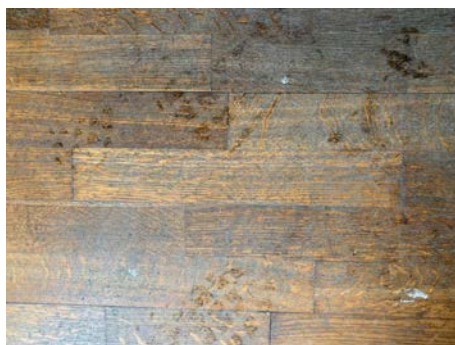
Innvendige overflater i 1.etasje er eldre ukjent årgang, byggeår og har div. bruksslitasje ut i fra alder, bla. slitasje, merker i parkett-gulver, sprekker på overflater m.m. Eier opplyser om en vann inntrenging gjennom en skade på futvendig fasade syd/øst høyt oppe på veggen som var der når han overtok boligen. Han reparerte skaden på ytterveggen i 2017, men har ikke undersøkt evt. følgeskader. Det er synlig tørr-råte i overgang tak/vegg i kjelleren under skade stedet, og buling på tapet i 1.etasje på samme vegg. Det ble ikke målt fukt i merker på befaringen. Lukkede konstruksjoner er ikke kontrollert og forholdet er ikke ytterlige kontrollert av undertegnede.

Div. oppgradering, utskiftinger kan påregnes.

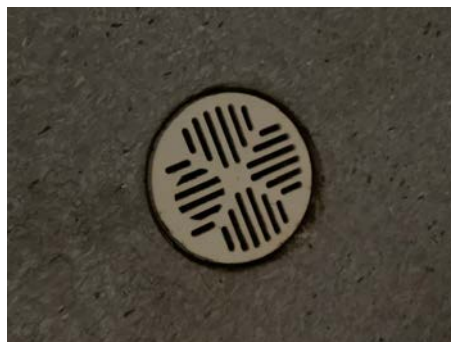
Baderommet har vinyl belegget på gulvet med oppkanter langs vegger, vinyl belegg på vegger og i dusjen og malt innvendig tak. Plast-sluk i gulvet i dusjen og toalett, dusj og baderomsinnredning med servant er montert. Baderommet har elektrisk styrt vifte i ytterveggen og luftespalte i dørkarmen for tilluft til rommet. Eier opplyste at det 2 ganger er lagt nytt vinyl belegg etter vann intregning i kjeller pga. strykt regn, sist i 2022 og skadene ble utbedret av fagfolk som forsikrings skader, se eiers egenerklæringseskjema med utfyllende opplysninger.
