Solbergdalen 17

Romslig og innholdsrik enebolig på usjenert tomt - Garasje - Sentralt beliggende

Tilstandsrapport

Befaringsdato: 09.08.2024

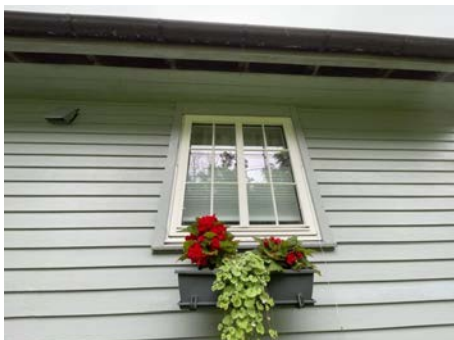
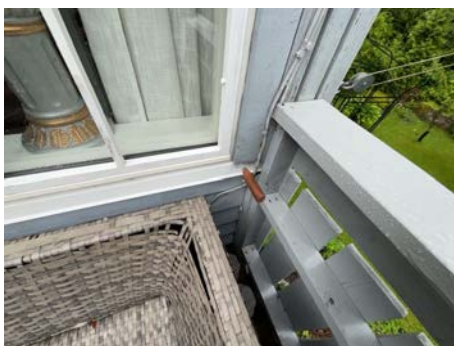
TO 2 Dører

- Det er påvist avvik rundt innsetningsdetaljer.
- Karmene i dører er værslitte utvendig og det er sprekker i trevirket.

- Det må foretas lokal utbedring.

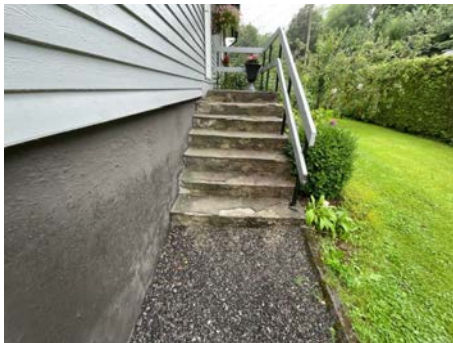
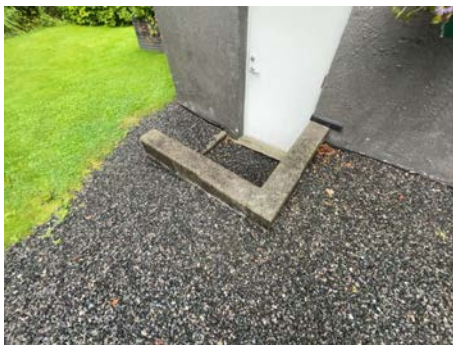
- Åpninger i rekkverk er ikke i henhold til krav i dagens forskrifter.
- Betongtrapp har mindre sprekker/skader

- Det er ikke krav om utbedring av åpninger i rekkverk til dagens forskriftskrav.
- Påviste skader må utbedres.

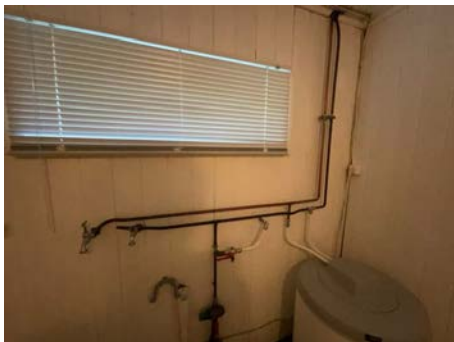
TO 2 Avløpsrør

Avløpsrør av plast som er synlig.
Det er ikke synlig stakeluke innvendig men sluk/avløp til toalett vil normalt kunne brukes til formålet.
Det fremkommer ikke opplysninger om problematikk med avløpsanlegget på befaringsdagen.

- I forbindelse med oppgradering av våtrom vil det være naturlig med utskifting av rør.
- Det er ikke behov for utbedringstiltak siden anlegget fungerer i dag, men ut ifra alder kan skader plutselig oppstå på eldre anlegg.

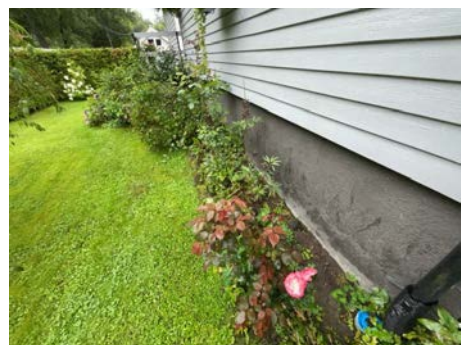
Grunnmur og fundamenter

Grunnmur av murpusset blokker.

- Grunnmuren har sprekkeformasjoner.
