Røyrvikåsen bustadfelt

RØYRVIKÅSEN BUSTADFELT 31

Tilstandsrapport

Sammendrag av boligens tilstand

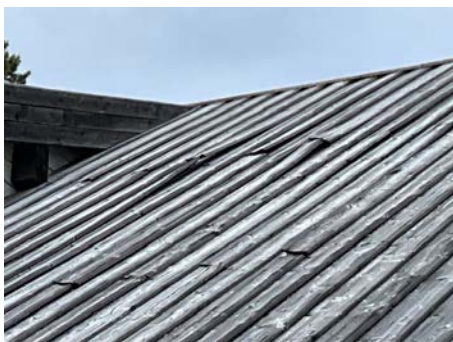
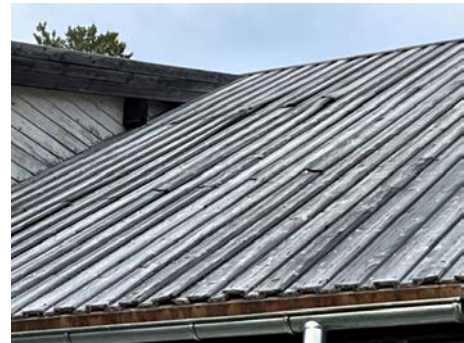
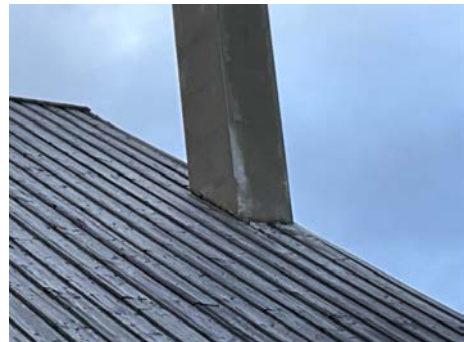
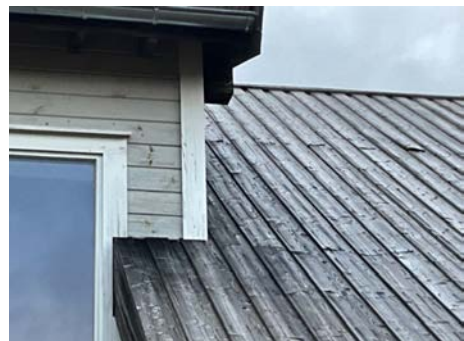
- Taktekket har betydelige slitasje skader, stedvis påbegynt råte, løse og vridde takpanelbord og vannbord/vindski.
- Det mangler vannbord mellom kledning på kvist og tak.

- Tiltak:
 - Taktekket/panel må helt eller delvis skiftes ut, samt utbedring av løsning mellom tak og kvist vegg.
 - Ukjent tilstand på undertak. Ingen lekkasje registrert på loft, men loftet ble kun begrenset inspisert på grunn av manglende gulv. Skjulte avvik og behov for utbedring kan ikke utelukkes.

Kostnadsestimat: 50 000 - 100 000

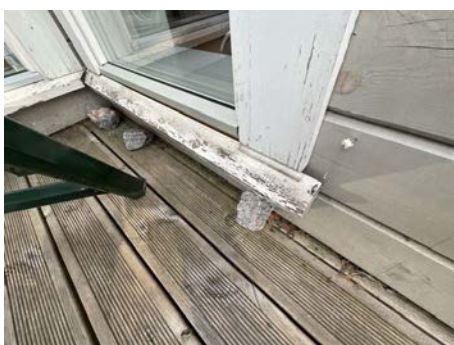
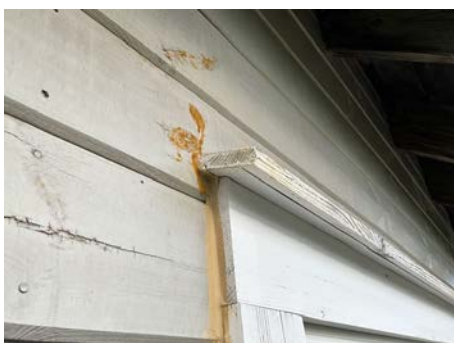
- Innvendig ble der registrert vannlekkasje og fuktskjolder i foring på flere vinduer. Også på befaringsdagen var det vått i to av vindusforingene. Et av vinduene var forsøkt tettet med utvendig fugemasse. Det er påvist avvik/feil rundt innsettsdetaljer. Vinduene er ikke satt inn etter preakseptert løsning.
- Flere vannbord har løsnet og fremstår med slitasjeskader.
- Enkelte vindu henger noe i karm ved åpne/lukking.

- Utbedring av vannlekkasje må utføres umiddelbart. Alle vinduer som har feil montering må demonteres og monteres ihht. preakseptert løsning.

Kostnadsestimat: 50 000 - 100 000

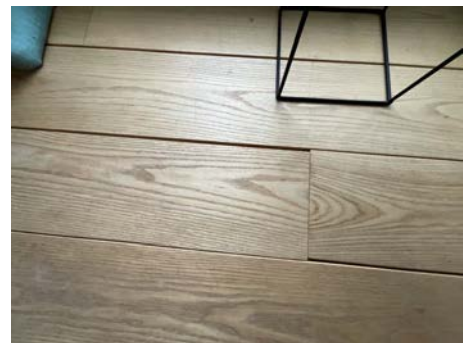
- Det ble registrert fuktskjolder i flere av vindusforingene etter vannlekkasje som også er omtalt i punkt for vinduer. Det kan ikke utelukkes skader skjult bak overflater tilknyttet dette avviket.
- I løpet av det siste året har det vært en innvendig lekkasje fra vannfordelerskap i bodrom under trapp. Dette har medført til at vann har trukket inn i tilstøtende rom og medført synlig skade blant annet på parkett i stuen og på et soverom. Det er utarbeidet en skadesak og forsikrings-selskapet er i ferd med å utbedre skader. Dette var ikke ferdig utført på befaringsdagen. Henviser til selger vedr. videre fremdrift/saksgang.
- Det ble registrert bom (hulrom) i fliser på gulv flere steder i boligen inkl. bad, og løse i fliser og fuger i gang.
- Det gjøres oppmerksom på noe ujevne og store åpninger i skjøter mellom parkett bord.

- Tiltak:
- Oppfølging av skade utbedring etter vannlekkasje må påregnes. Forsikrings sak. Eventuelle kostnader knyttet til dette er ikke kjent.
- Det må påregnes utbedring av fliser og fuger som har løsnet.
- Bom i fliser kan fungere, men det gjøres oppmerksom på at disse er ofte mer utsatt for å løsne eller sprekke ved støt belastning.
- Utbedring av fuktskjolder og eventuelle skjulte skader må sees i sammenheng med tiltak som er beskrevet i punkt for vinduer.

Kostnadsestimat: 50 000 - 100 000

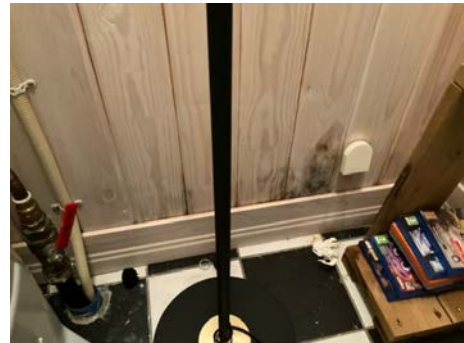
- Det ble registrert skade på paneloverflater etter tidligere lekkasje.

- Tiltak:
- Det opplyses at dette er en forsikrings sak og skal repareres iflg. leietaker. Undertegnede har ikke blitt fremvist skaderapport. Omfang av hva som inngår i utbedring er ikke kjent.

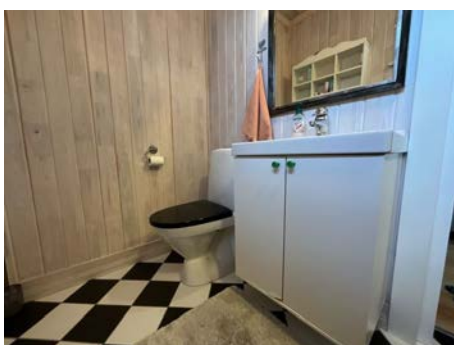
- Det ble registrert svelleskade på baderomsinnredning.

- Tiltak:
- Det må påregnes utbedring av svelleskade.

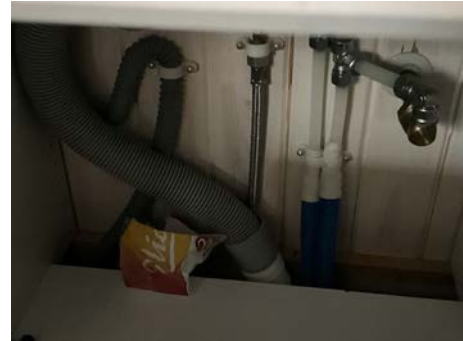
Kjøkken > 1. etasje > Kjøkken > Overflater og innredning - Det er avvik:
- Det ble ikke registrert lekkasjevarsler eller komfyrvakt på kjøkkenet.

- Tiltak:
- Komfyrvakt og lekkasjevarsler bør monteres for å ivareta brannsikkerhet og lekkasjesikring.

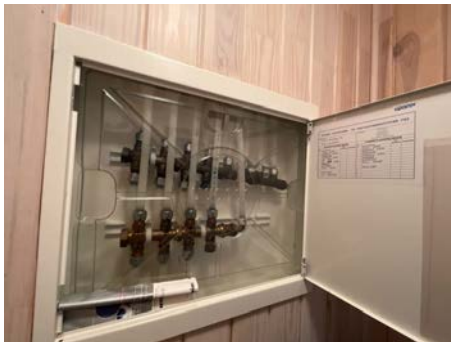
Foto viser bilde tatt på befaringen i 2023. Dette viser ikke rustvann merker på vegg i skap.

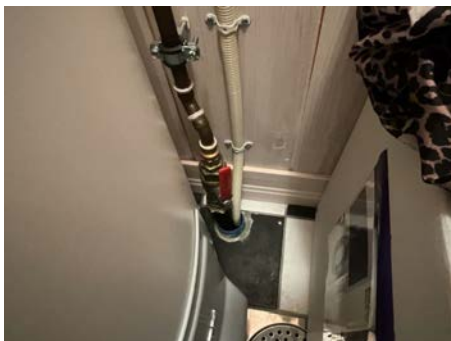
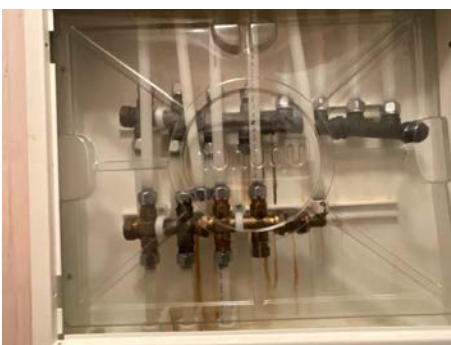
Tekniske installasjoner > Vannledninger - Det er avvik:
- Det ble registrert noe rustvann og irr på fordelerstamme i vannskap. Det opplyses at det i løpet av det siste året har vært en drypplekkasje på et av vannrørene som har forårsaket fukt i skap. Leietaker opplyser at det har vært rørlegger for å utbedre dette

Foto viser bilde tatt i 2024 som viser rustvann i skap. Rørlegger skal ha stanset årsak til dette iflg. leietaker.

- Vannrørsystemet bør kontrolleres ytterligere av fagkyndig rørlegger og ellers bør vannfordelerskap holdes under oppsyn for eventuelle endringer.
