Løkkeveien 4

Løkkeveien 4, 4580 LYNGDAL

Tilstandsrapport

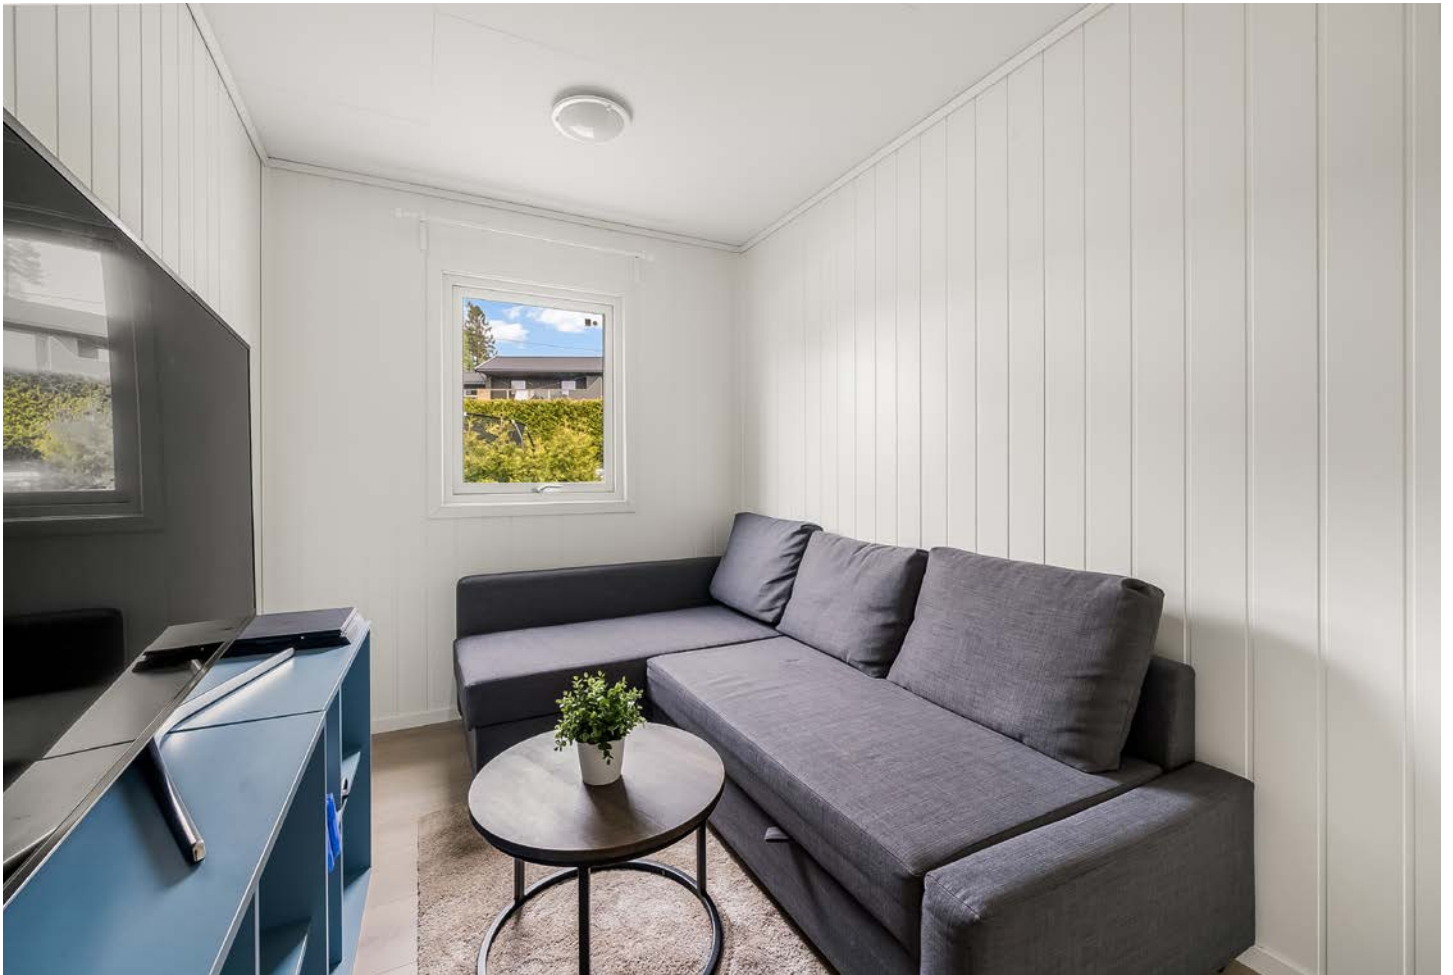
TV-stue/soverom (endret fra 2 boder, vindu montert. Ikke omsøkt til rom for varig opphold).

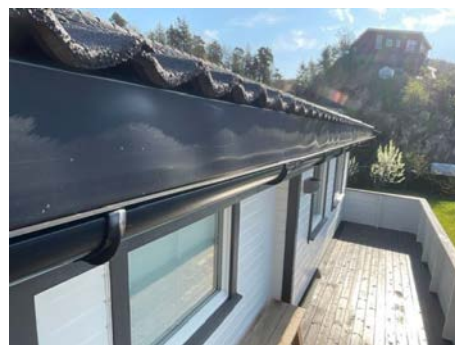
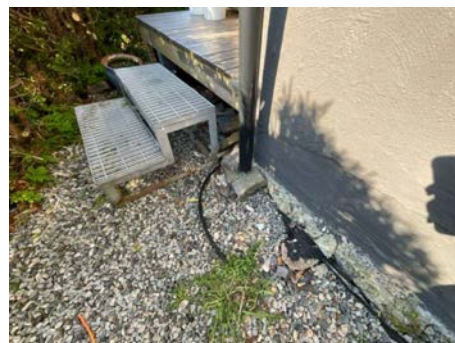
TC 2 Veggkonstruksjon mot sør

Vurdering av avvik:

- Det bør foretas tiltak for å bedre lufting av kledningen.

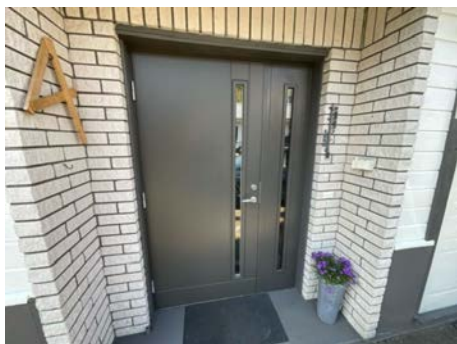
TO 2 Dør til utleiedel

- Det er avvik:

Det er en skader i dørrbladet.

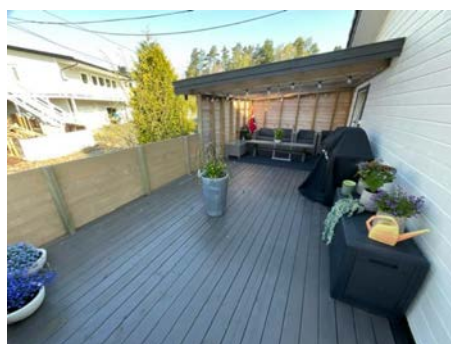
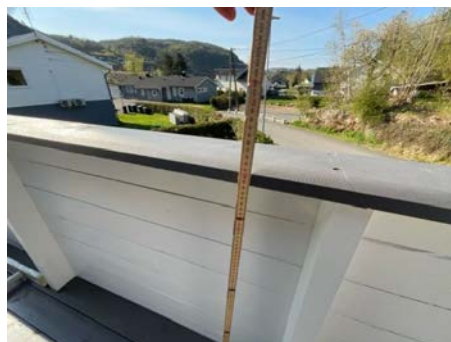
TO 3 Terrasse på bakkeplan

Vurdering av avvik:

- Rekkverk må monteres for å lukke avviket.

Kostnadsestimat: Under 10 000

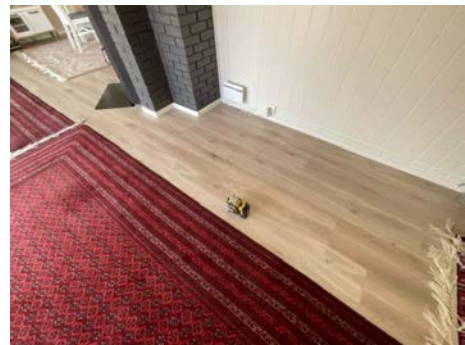
TG 2 Radon

Det er ikke foretatt radonmålinger og bygget er heller ikke utført med radonsperre.

- Det bør gjennomføres radonmålinger.

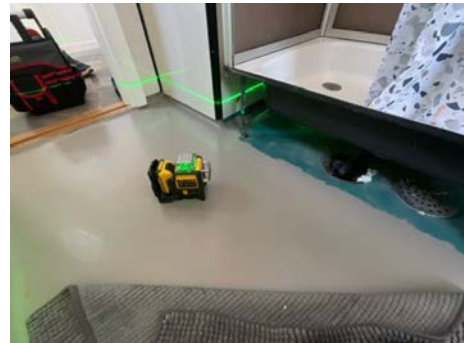
TO 2 Sluk, membran og tettesjikt

Vurdering av avvik:

- Overvåk tilstanden jevnlig. For å få tilstandsgrad 0 eller 1 må slukløsningen skiftes ut og sannsynligvis må også membransjiktet skiftes/utbedres. Det er imidlertid vanskelig å si noe om tidspunktet for når dette er nødvendig.
- Sluket må sjekkes og rengjøres jevnlig.
