Sannidalsveien 379

Tilstandsrapport

Befaringsdato: 03.07.2024

Rapportdato: 29.08.2024

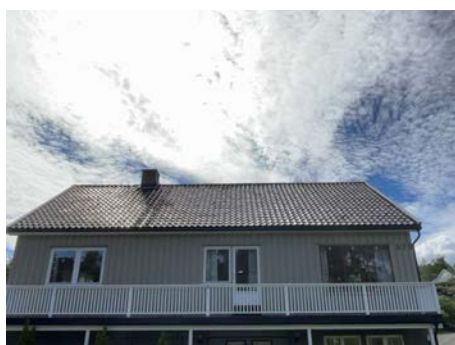
- Tidspunkt for utskiftning av takteking nærmer seg.
- Overvåk tilstanden jevnlig. For å få tilstandsgrad 0 eller 1 må tekkingen skiftes ut, men tidspunktet for når dette er nødvendig er vanskelig å si noe om.
- Tidspunkt for utskiftning av undertak nærmer seg.

Utsnitt takteking.

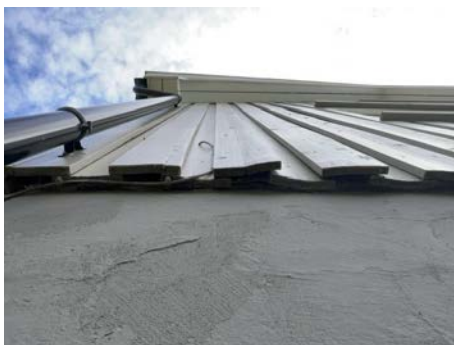
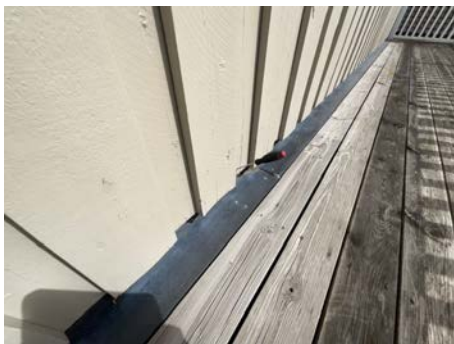
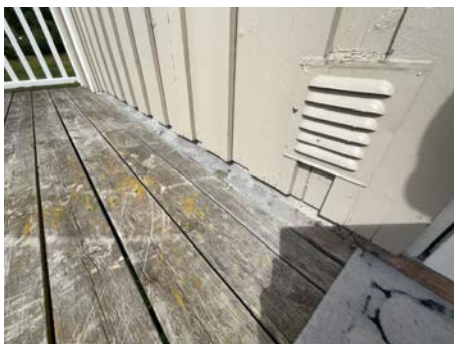
- Det er ingen eller liten lufting i nedre kant av kledning mot grunnmur.
- Det er påvist spredte råteskader i bordkledningen.
- Det er værslitt/oppsprukket trevirke/trepaneler.

Utsnitt veggkonstruksjon.

- Lokal utbedring/utskiftning bør utføres.

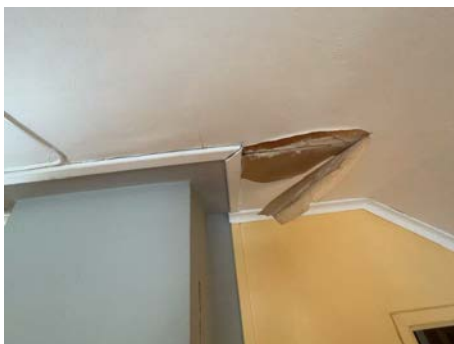
- Det er påvist fukt/råteskader i takkonstruksjonen.
- Hele takkonstruksjonen er gjenbygget. Det er ingen mulighet til vurdering utover alder og observasjoner fra underliggende etg.

Det er registrert fuktskader i himling rundt pipe, råte i gesimsbord og vindskier.

Utsnitt takkonstruksjon.

- Det må gjennomføres ytterligere undersøkelser.
- Råteskadede konstruksjoner må skiftes ut.

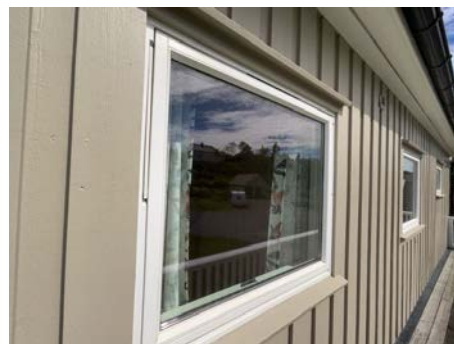
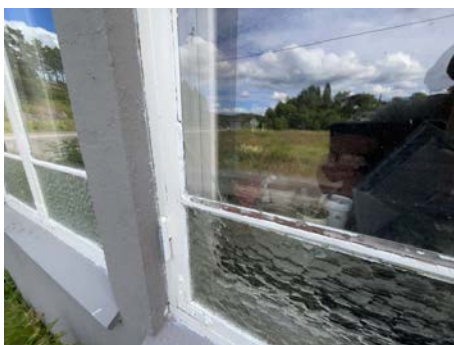
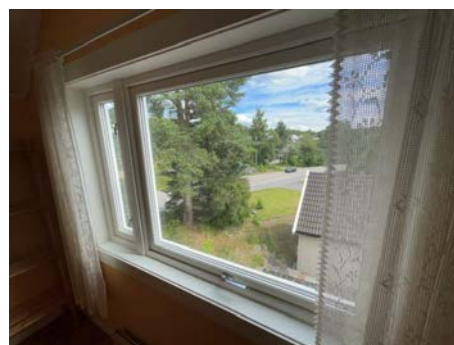
Utsnitt vinduer.

- Det er påvist noen glassruter som er punktert eller sprukne.
- Det er påvist vinduer med fukt/råteskader.
- Karmene i vinduer er slitte og det er sprekker i trevirket.

- Vinduer med punkterte/sprukne glass må påregnes skiftes ut, enten hele vinduet eller kun selve glassene.
- Det må påregnes noe vedlikehold og at enkelte vinduer må skiftes ut.

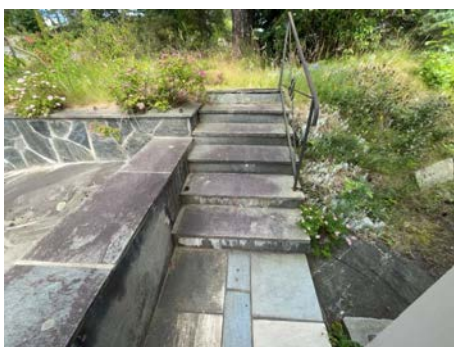
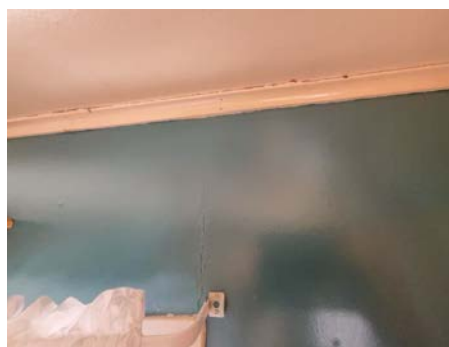
Det er registrert eldre terrassedekker med sprekker i treverk og aldersslitasje.

Det er registrert stedvis løse skiferheller med sprekker i fuger.

Utvendig trapp i tre med skiferheller i trinn.

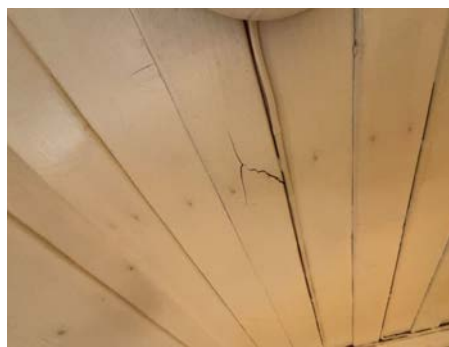
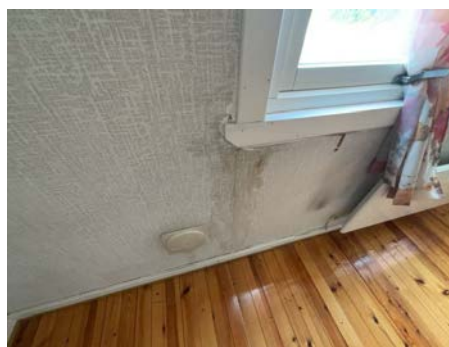
Det er registrert stedvis slitasje, skader og merker etter gamle fukt-skader på overflater.

Utsnitt overflater.

Kostnadsestimat gitt for utbedringer, om det ønskes å fornye alle overflater vil det være et høyre kostnadsestimat.

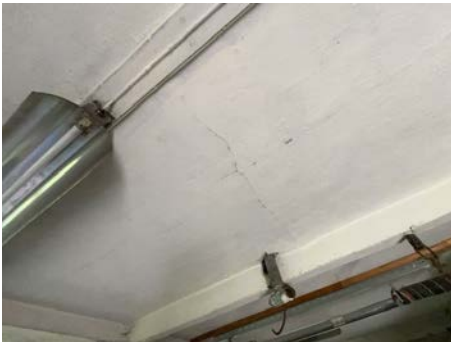
- Målt høydeforskjell på over 15 mm gjennom hele rommet. Tilstandsgrad 2 gis med bakgrunn i standardens krav til godkjente måleavvik.

Det er registrert mindre riss og sprekker i etasjeskille i betong.

Utsnitt etasjeskille.

Sprekker og riss i etasjeskille i betong må utbedres for TG:1.

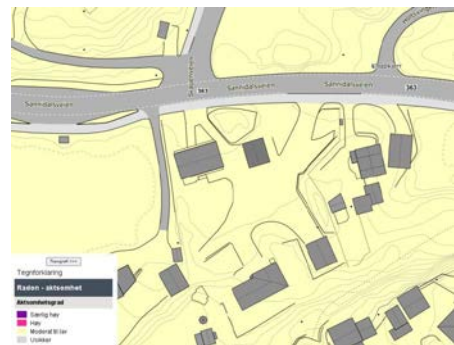
Radon aktsomhet.

Innhent dokumentasjon om mulig på radon eller tiltak mot radon, kan ikke dokumentasjon innhentes anbefales det en radonmåling.

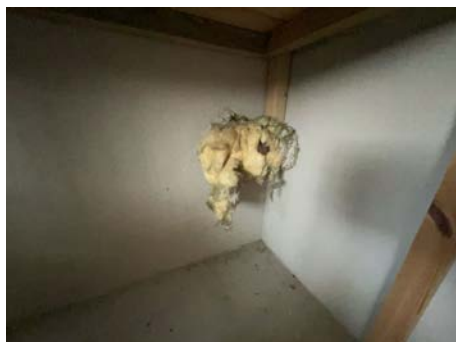
Det er registrert piperør på lager 1 etasje som er tettet med isolasjon, det er registrert rennemerker fra feieluke og det er registrert sprekke i pipe i 3 etasje med rennemerker.

- Det er påvist sprekker og/eller riss i pipe.

Utsnitt pipe.

Sprekker og riss i pipe må utbedres.

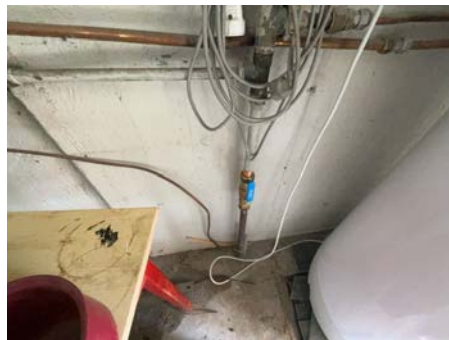
- Det er ikke behov for utbedringstiltak siden anlegget fungerer i dag, men ut ifra alder kan skader plutselig oppstå på eldre anlegg.

Stoppekran.

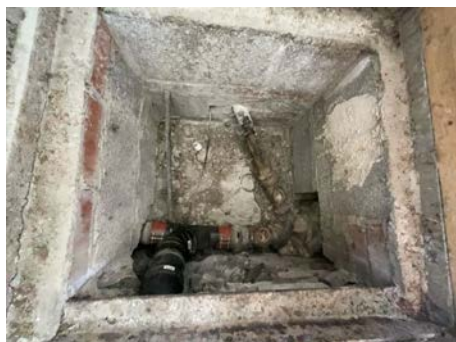
- Det er ikke behov for utbedringstiltak siden anlegget fungerer i dag, men ut ifra alder kan skader plutselig oppstå på eldre anlegg.

Utsnitt avløpsrør.

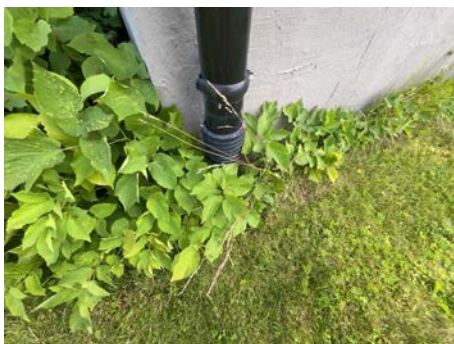
- Overvåk tilstanden jevnlig. For å få tilstandsgrad 0 eller 1 må dreneringen skiftes ut, men tidspunktet for når dette er nødvendig er vanskelig å si noe om.

Drenerør i plast.

Drenerør i plast må overvåkes.

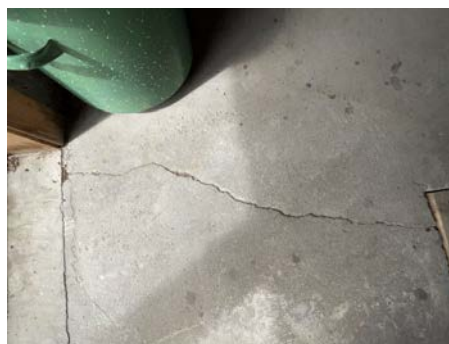
Det er ikke registrert store sprekker og nedbøyninger, men det er registrert noe sprekker og riss etter setninger.

- Det er registrert skråriss som er symptom på setninger.
- Grunnmuren har sprekkdannelser.

Utsnitt støpt såle.

- Påviste skader må utbedres.

Sprekker og riss i grunnmur og såle må utbedres for TG:1.

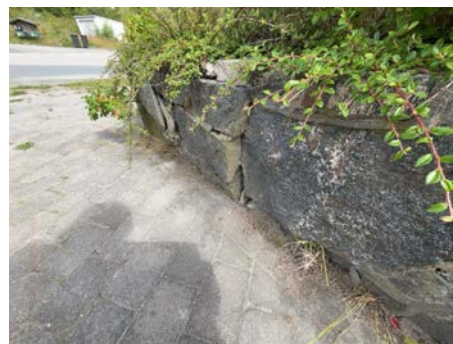
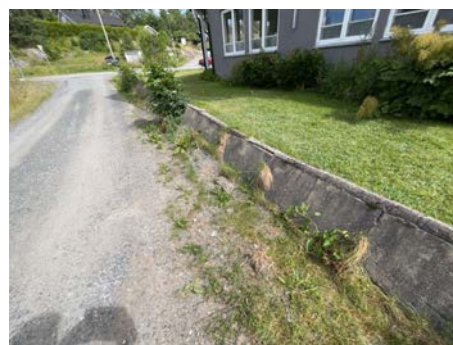
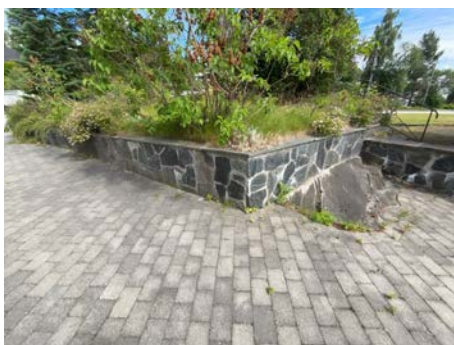
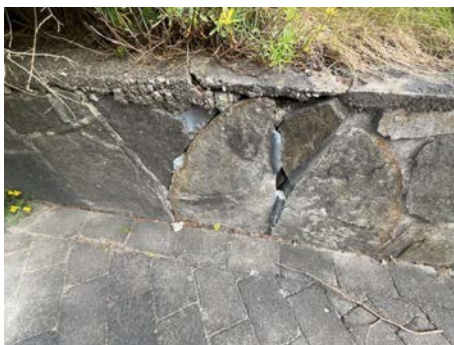
Utsnitt forstøtningsmur.

- Det er påvist mindre sprekker og/eller skjevheter i muren.

- Påviste skader må utbedres.
- Lokal utbedring må utføres.

Forstøtningsmurer må utbedres for TG:1.
