Østerkleiv 54

ADRESSE
**Østerkleiv 54, 4900
TVEDESTRAND**

Tilstandsrapport

Befaringsdato: 24.04.2024

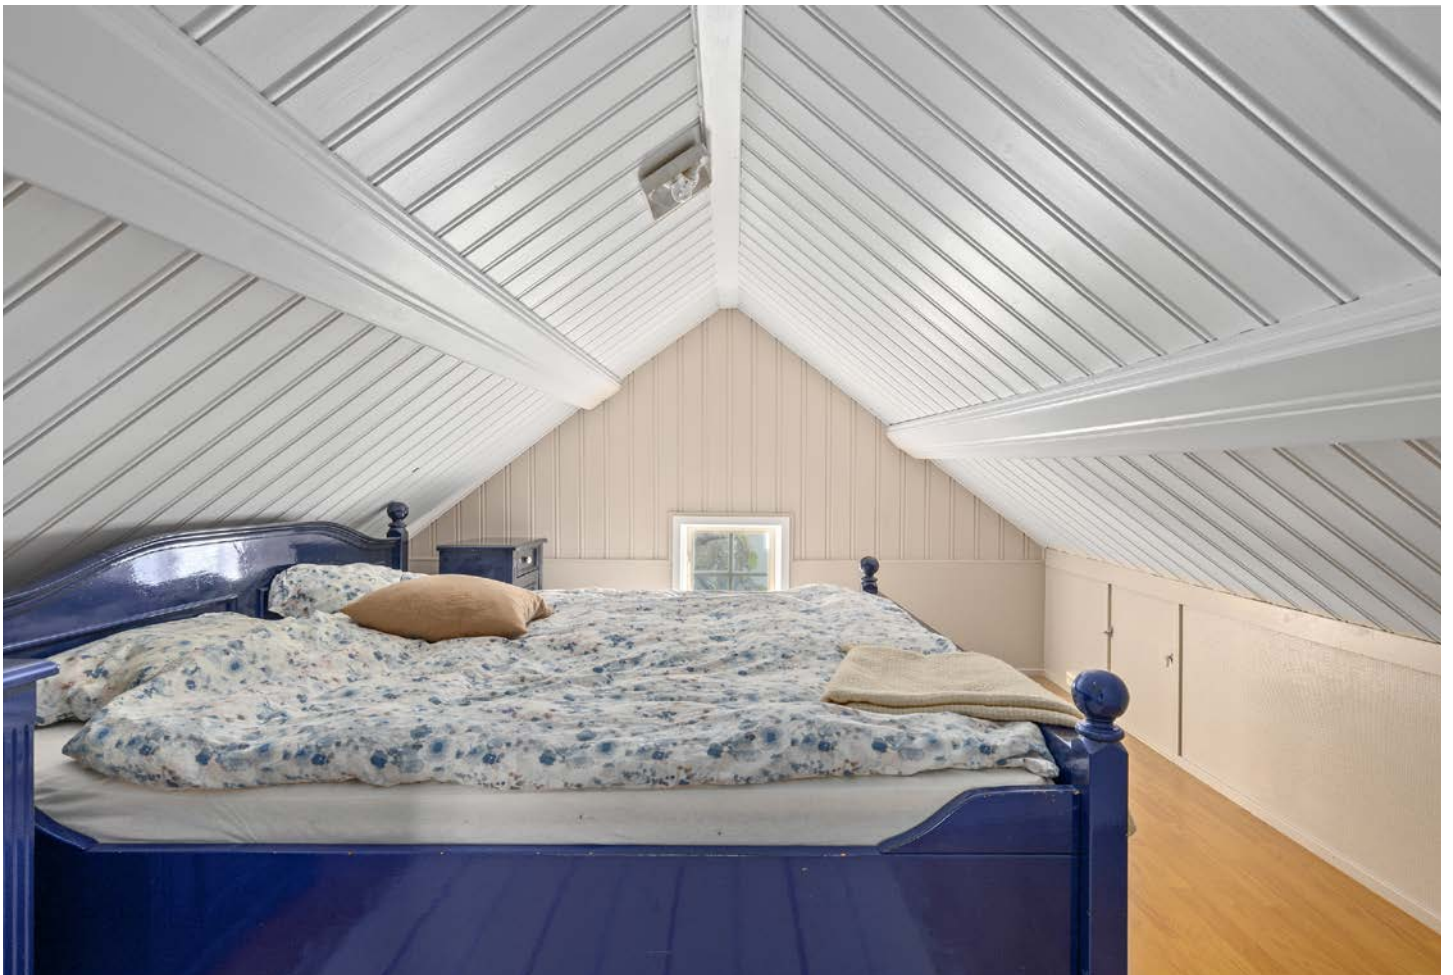
Rom som benyttes som soverom i loftsetasje (ikke tilfredsstillende rømningsvei)

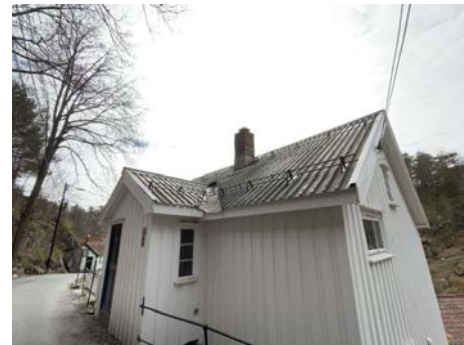
TG 2 **Nedløp og beslag**

Takrenne i plast på den sydvestlige siden.
Enkelt pipefotbeslag.

- Det bør lages system for bortledning av vann fra taknedløp ved grunnmur.

Takrenner, nedløp, overgangsbeslag og pipebeslag må skiftes eller etableres i forbindelse med en kommende takomlegging.

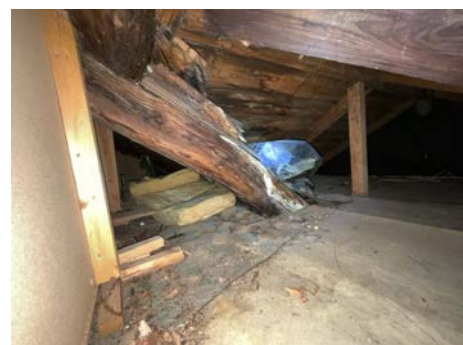
TG 3 Takkonstruksjon/Loft

Råteskadet del av takkonstruksjon - Ved pipe.

Utbedre konstruksjonsdeler som er skadet / svekket. Utlufting av skråtak er av betydning for å unngå kondensfukt. anbefaler etablering av dampspærre mot innredede rom ved en eventuell oppussing / renovering av rom med tilliggende konstruksjoner. Det må påregnes etablering av tekniske løsninger for å unngå fuktskader i konstruksjonene.

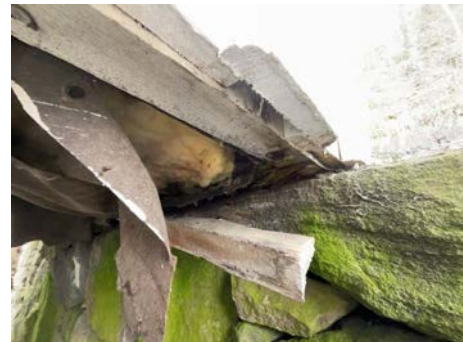
Skillekonstruksjon med råteskader under den tilbygde delen.

Konstruksjonene må sikres mot råte, sopp og skadedyr. Det må påregnes kommende utbedringer av skader i skillekonstruksjon mot terreng.

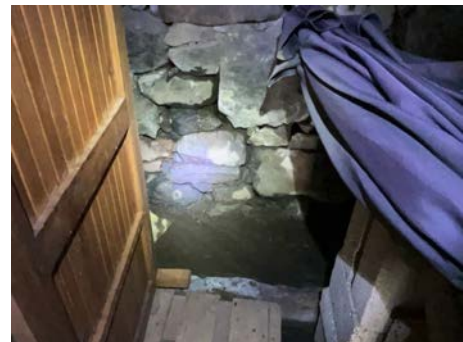
Overvannstilsig fra den østlige siden.

Det må etableres tiltak mot kondensering i kjellerrommet. Anbefaler å ettermontere rotoravfukteranlegg i kombinasjon med plast mot grunnen som forebyggende / konserverende tiltak mot kondensering og fuktbelastning i grovkjellere og krypkjellere med kondensutfordringer.
