Østre Tromøyvei

**Østre Tromøyvei 706, 4812
KONGSHAVN**

Tilstandsrapport

Befaringsdato: 17.07.2024

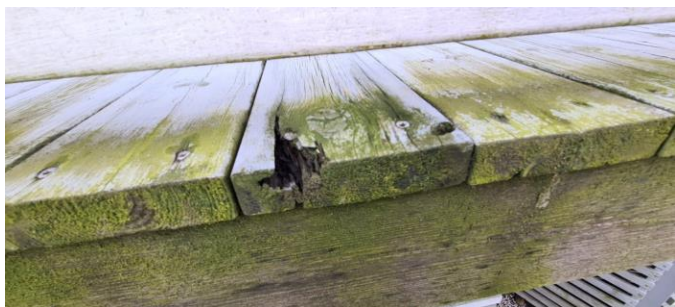
Det er påvist litt råteskader i kanten på terrassebordene

Noe råte i endene på terrassebordene.

Råte skade terrassebord

- Rekkverk må monteres for å lukke avviket.
- Andre tiltak:

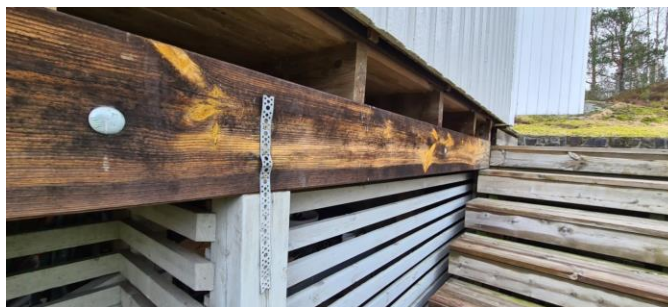
Mangler behandling

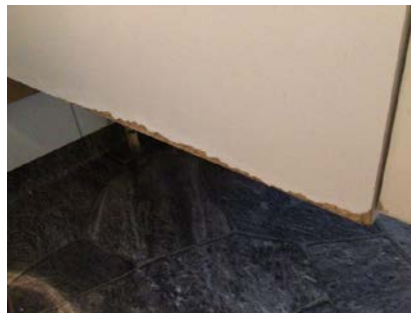
- Det er påvist skader på innredning.

Innredning med fukt skade
