Østre Tromøyvei 706

Tilstandsrapport

Befaringsdato: 17.07.2024

Rapportdato: 22.07.2024

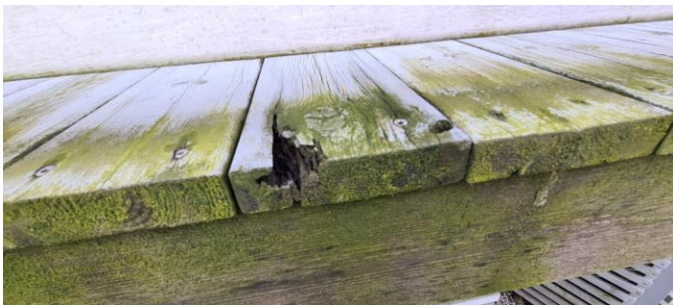
Det er påvist litt råteskader i kanten på terrassebordene

Noe råte i endene på terrassebordene.

Råte skade terrassebord

- Rekkverk må monteres for å lukke avviket.
- Andre tiltak:

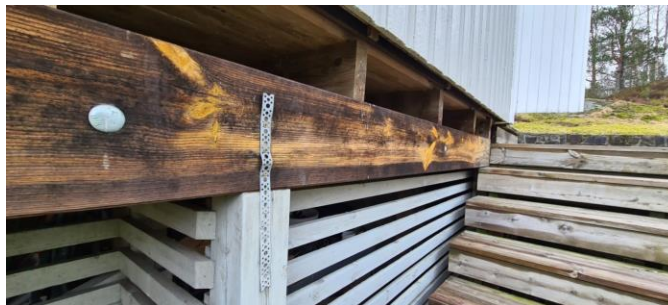
Mangler behandling
