# Setesdalsvegen

4224

# Tilstandsrapport

# gnr. 2, bnr. 134

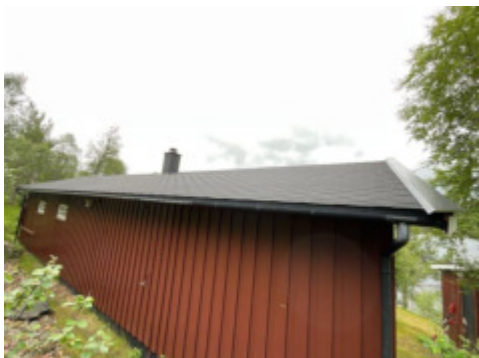
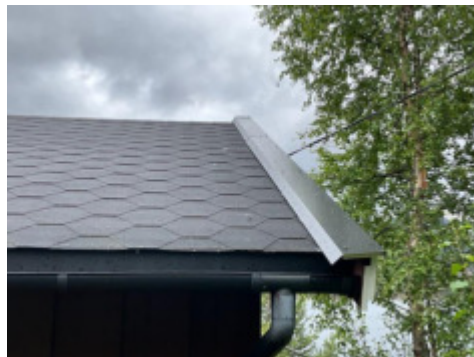
Taktekke fremstår i god stand. Tilstandsgrad (TG 2) gis grunnet alder, over 15 år.

- Det er avvik:
- Mer enn halvparten av forventet brukstid er oppbrukt på taktekke.

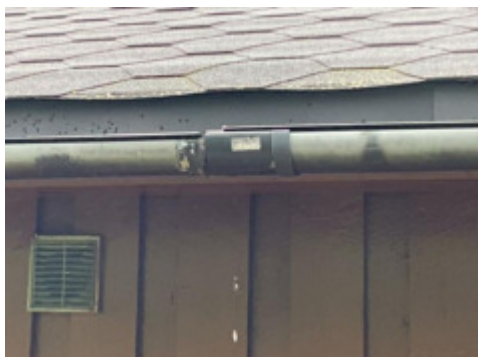
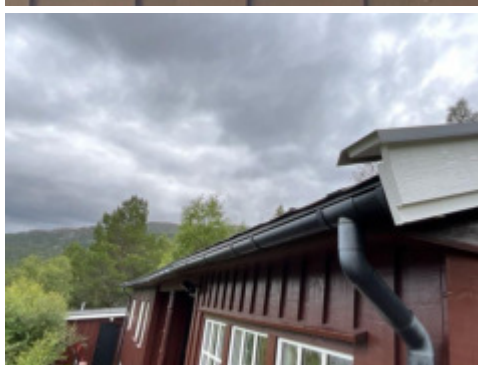
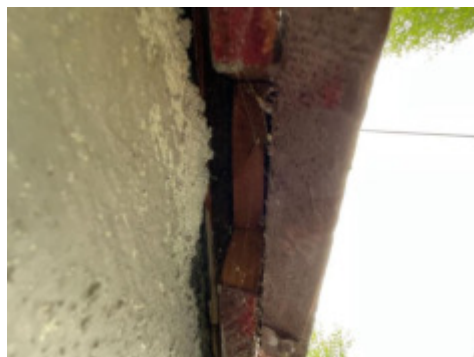
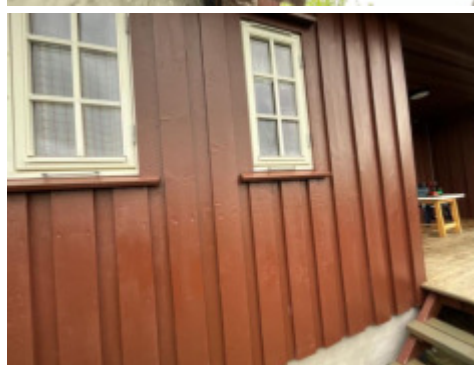
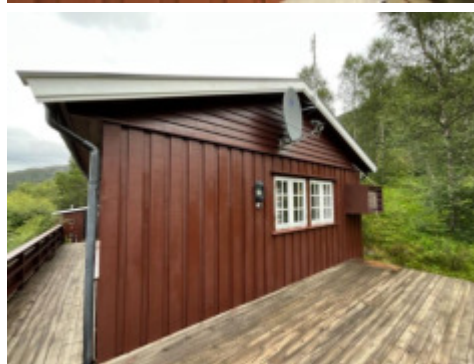
- Det er avvik:
  - Det ble registrert utett skjøl på baksiden av hytten. Ellers har takrenner noe begrenset fall.

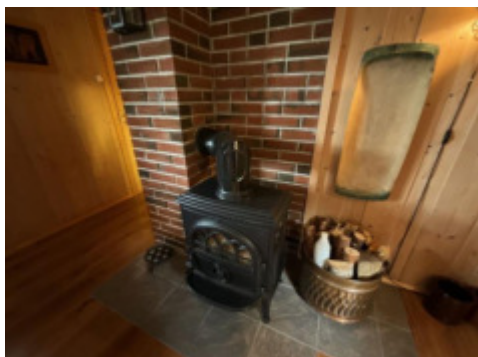
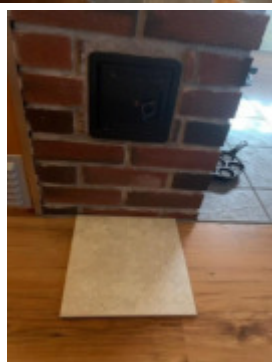
Foto sendt fra selger i etterkant av befaringen.

- Selger har i etterkant av befaringen lagt ned en keramisk flis under/foran sotluke. Denne er noe for liten da det kreves at størrelsen også minimum 30 cm. til hver av sidene fra sotlukeåpning og må være fastmontert for å kunne lukke avviket.

- Utbedring er påregnelig for å kunne lukke avviket.

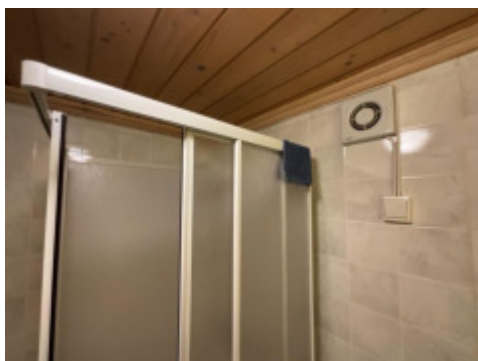
- Det er avvik:
- Det er montert bryter for vifte ved siden av dusjkabinett som ikke er egnet for våtsone.

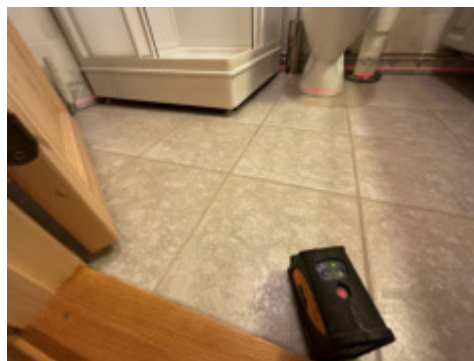
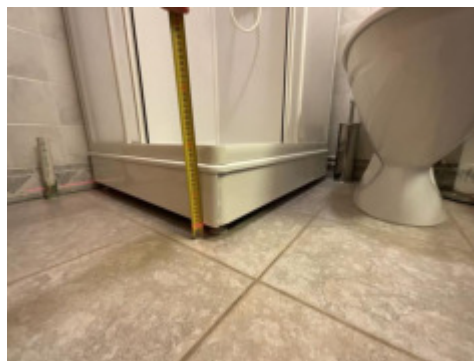
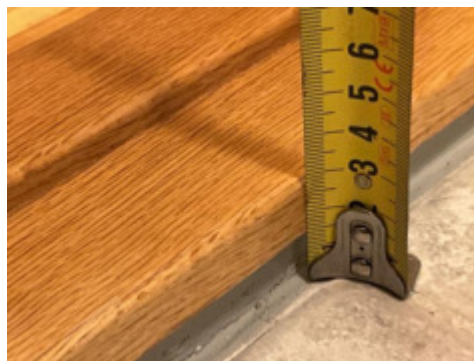
Det er målt stedvis noe antydning til motfall på gulvet, stedvis 3 mm., Det er imidlertid 0 mm. mellom slukrist og dør. Høydeforskjell mellom sluk og dørsvill er over 25 mm.

- Det er avvik:
- Gulvet er bortimot helt flat, stedvis antydning til noe motfall på enkelte fliser mot dør.

- Avviket fungerer i normal brukssituasjon om dagens løsning med dusjkabinett videreføres, ikke om det ønskes direkte dusjing på flis.

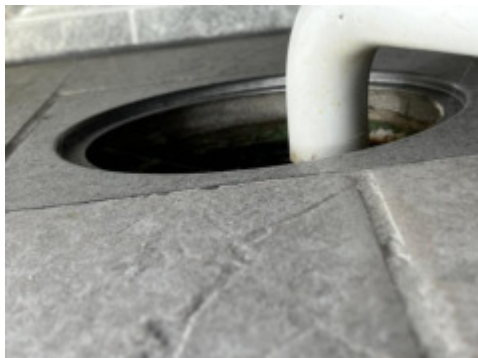
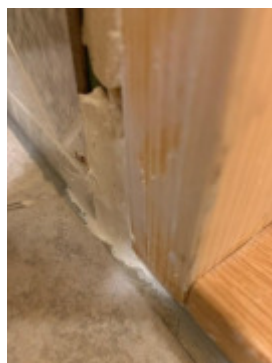
Selger har i etterkant av befaringen demontert dørlister og fuget med TEK7 mellom dørkarm og flis. Se foto. Dette er ikke en preakseptert løsning, men vil muligens likevel fungere.

Foto sendt av selger i etterkant av befaringen.

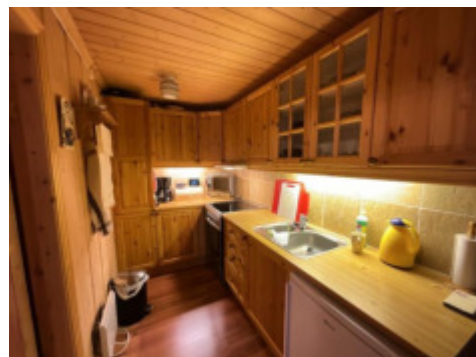
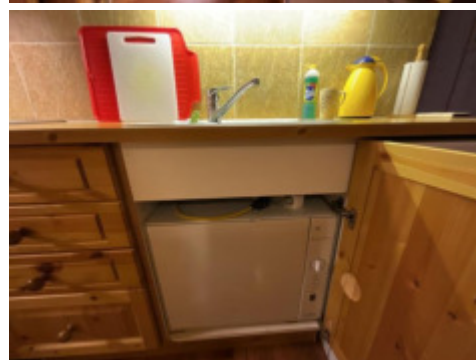
- Det er avvik:
- Det ble ikke registrert lekkasjevarsler eller komfyrvakt på kjøkkenet.

- Tiltak:
- Komfyrvakt og lekkasjevarsler bør monteres for å ivareta brannsikkerhet og lekkasjesikring, men var ikke et krav på oppføringstidspunktet.

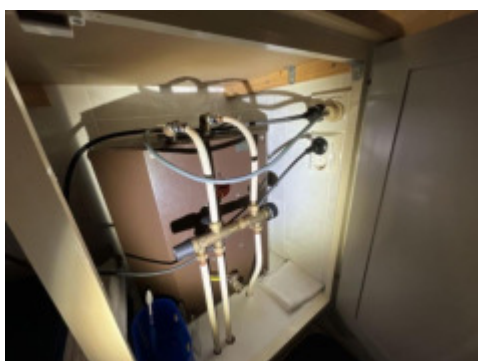
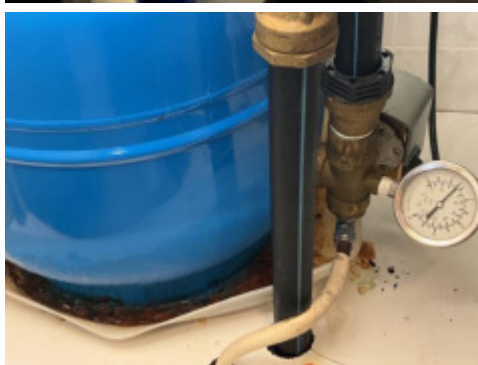
Ingen synlig lekkasje registrert, men det gjøres oppmerksom på noe kondens i nærhet av inntaksrør og trykktank, samt noe rustdannelser synlig under tank.

- Det er avvik:
- Det ble registrert på noe kondens i nærhet av inntaksrør og trykktank, samt noe rustdannelser synlig under trykktank.

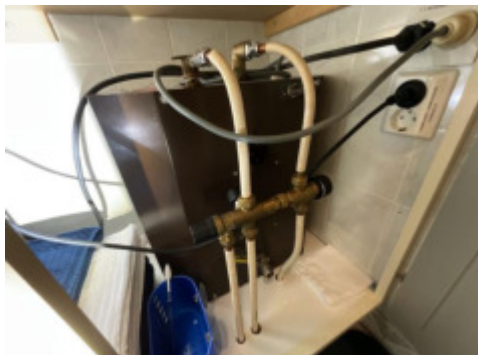
- Det er avvik:
- Varmtvannstank er over 20 år.

- Tiltak:
- Det er ikke behov for utbedringstiltak utifra at tanken fungerer i dag, men utifra alder kan skader plutselig oppstå på eldre tanker. Selger opplyser at han har en ekstra tilsvarende tank liggende i boden i tilfelle nåværende tank går i stykker.
