Utsikten 33

Hisøy

Tilstandsrapport

Befaringsdato: 20.08.2024

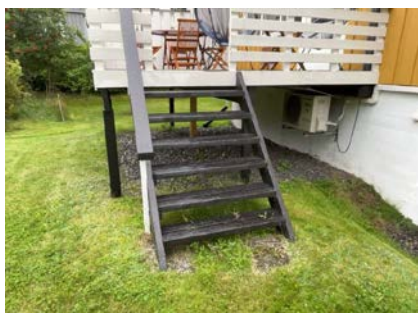
- Åpninger i rekkverk er ikke i henhold til krav i dagens forskrifter.
- Det mangler rekkverk på en side. Trappevanger og nedstolpinger står i umiddelbar kontakt med terreng og utsettes for direkte fuktbelastning.

Overflatevedlikehold og ettermontering av håndløper eller rekke på en side. Konstruksjonens nedre deler må sikres mot terrengfukt som forebyggende tiltak mot råteskader.

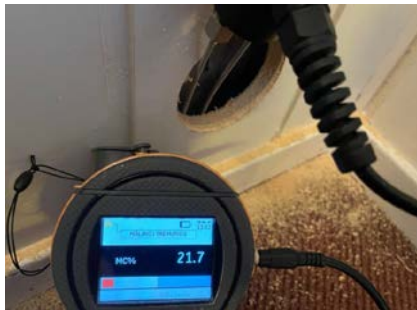
- Det er gjennom hulltaking påvist høyt fuktnivå inne i trekonstruksjonen i hulltakingen, men ikke påvist fuktskader i dette området. Høy luftfuktighet kan over tid føre til muggvekst eller sverting av materialer. Samtidig kan materialer og konstruksjoner bli ødelagt.

Hulltaking - Fuktmåling - Høyt trefuktinnhold / vektprosent i innført konstruksjon.

Konstruksjonene må sikres mot råte, sopp og skadedyr. Etablere økt grad av innvendig ventilering for utlufting av rom og uttransportering av dampholdig inneluft.

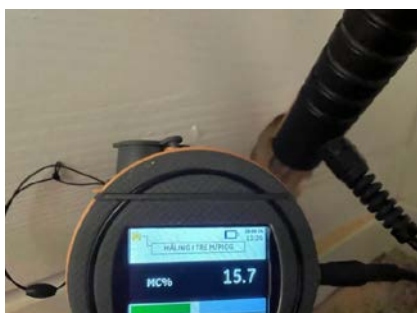
Hulltaking med inspeksjon og fuktmåling er foretatt fra tilstøtende bod. Det er ikke avdekket skadelige fuktverdier i hulltakingsområdet, ved måling av trefukttinnhold.

Hulltaking - Fuktmåling - Tørr konstruksjon i hulltakingsområdet.

Konstruksjonen må holdes under oppsikt inntil rommet skal renoveres. Kostnadsestimatet fremgår av det foregående avsnittet. Videre må fremtidige tiltak sees i sammenheng med avsnittene: Drenering, Terrengforhold og Rom under terreng.
