# Kjørkeheiveien 9

# Innholdsrik enebolig sentralt i Konsmo.

# Kjørkeheiveien 9 4525 KONSMO

## Tilstandsrapport Eierskifte

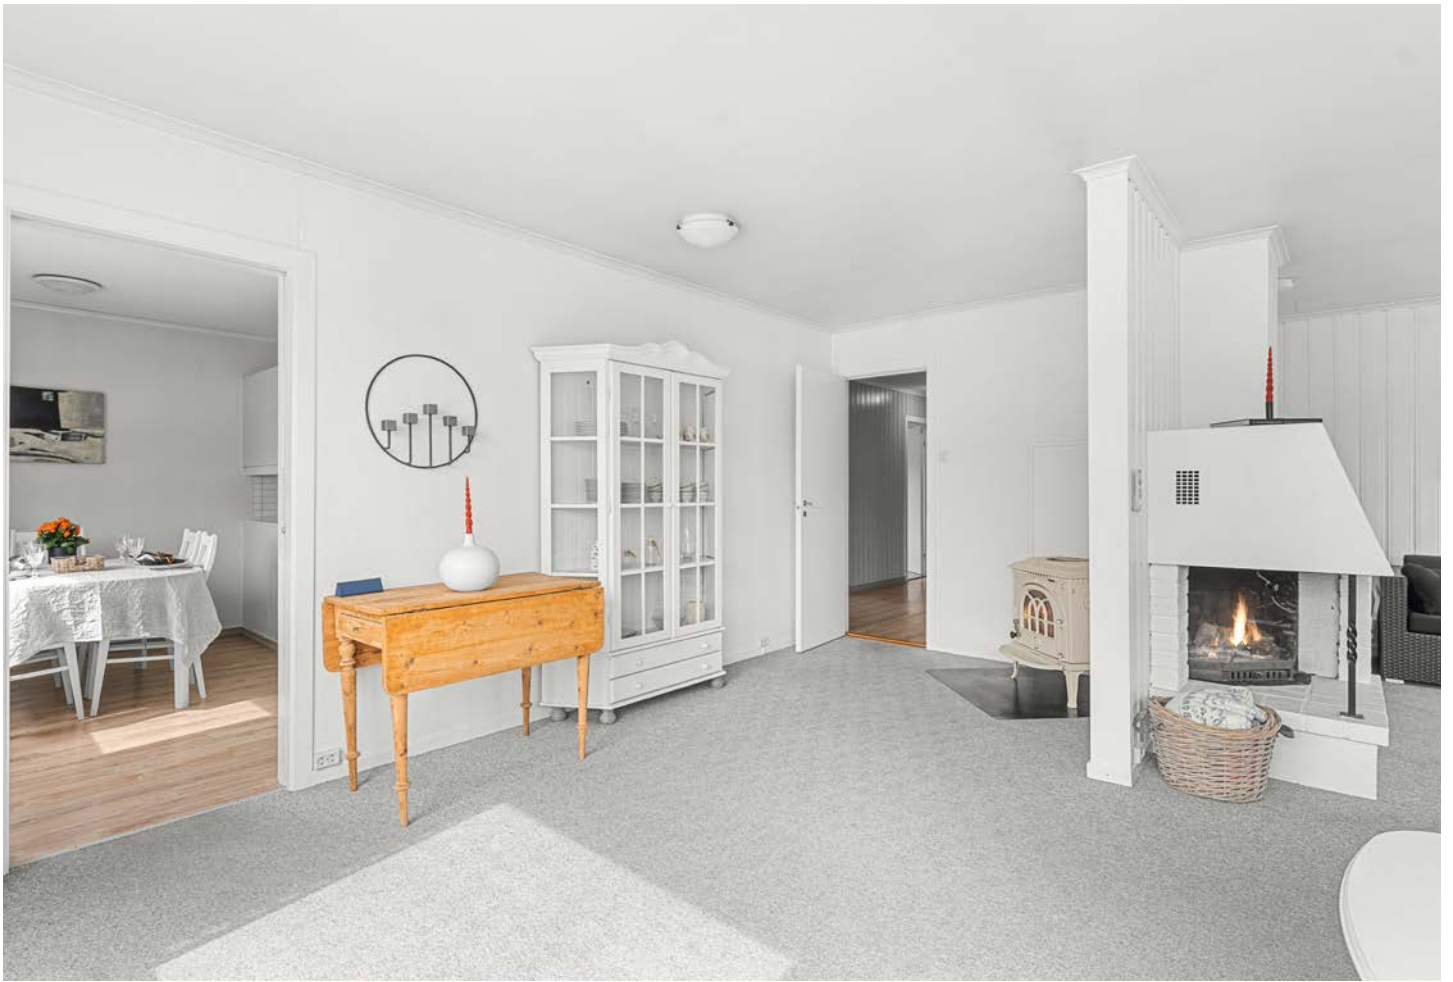
Vedovn i stuen. NB! Peisen er ikke i bruk til fyring.

Vedovnen i stuen har sprekke i ildstein, videre er det sprekke i pipens puss her samt deler er ikke synlige. Alle 4 sider synlige skal være tilgjengelige på teglpipe.

Med bakgrunn i påviste avvik og for en vurdering av eventuelle tiltak må en ytterligere kontroll av pipa/ildsteder utføres av brann- og feiervesen.
