Gjærbrøndveien 67

Gjærbrøndveien 67, 4886
GRIMSTAD

Tilstandsrapport

Befaringsdato: 21.03.2024

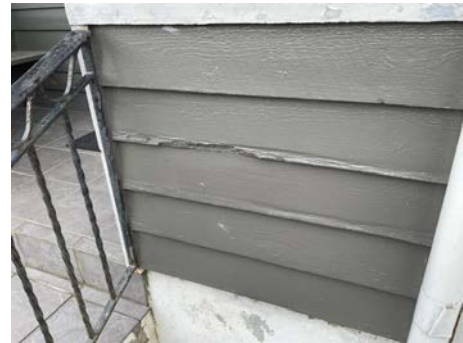
TG 3 Veggekonsruksjon

- Det er avvik:
- Kledning er byttet på 2 sider. På den ene siden hvor det er byttet så ser det ut til at det er lite lufting bak kledning. Man ønsker en god luftespalte for å unngå kondens mm bak kledning. På de to eldre sidene så er det stedvis råtepunkter som tilsier utskiftninger. Man kan kanskje skyve noe på vedlikehold større deler av veggen ved å bytte noen bord her og der, men utskiftning hele vegger må forventes. Når hele vegger byttes så bør disse vurderes etterisolert, deretter vindtetting, lufting, museband mm ihht dagens standard.

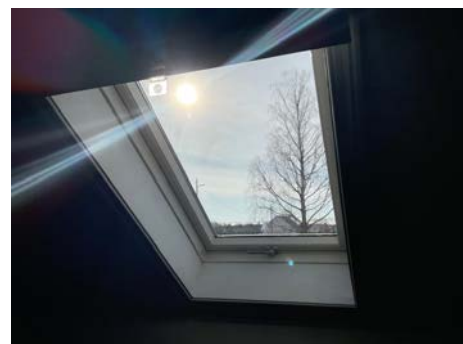
TG 2 Vinduer

- Det er avvik:
- Nedre karm på et vindu har glidd ned litt, oppsyn. varierende årgang vinduer kjeller, enkelte eldre fra byggeår med liten isolasjonsevne. Eldre vinduer ved inngang. Vindu i trapp har redusert størrelse når byttet, så noe kledning lagt istedenfor utvendig side.

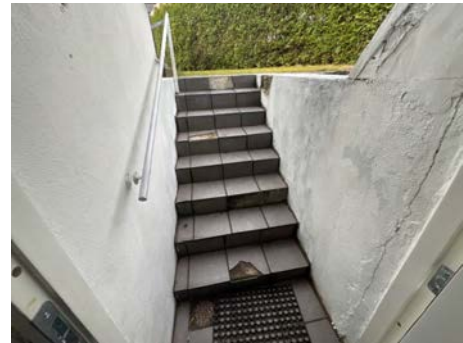
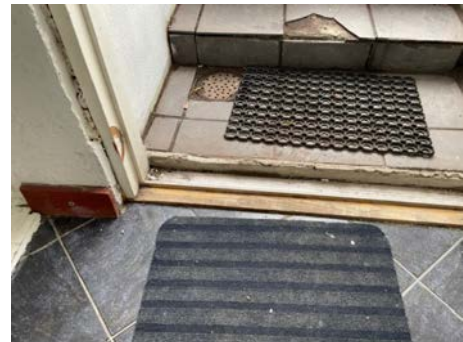
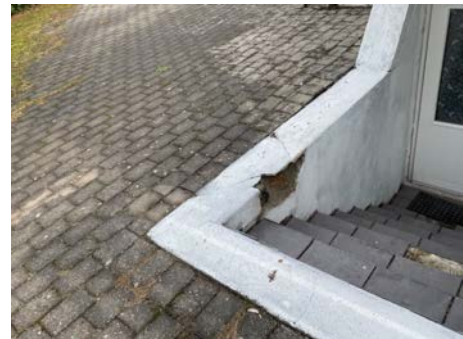
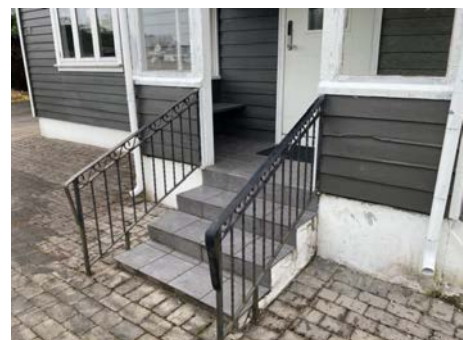
TG 3 Utvendige trapper

- Det er avvik:
- Kun håndløper en side til kjeller. Her er det sprekk/ødelagte fliser i enkelte trinn og forvitring betong øvre del. Det gis en tg3 fordi det er sluk i bunnen av kjellertrapp. Litt kant inn, men går sluken tett så vil vann renne inn i etasjen. Dårlig løsning med dør som er lavere enn utv.

Fungererr med avviket. Evt utbedringer må vurderes av kjøper.

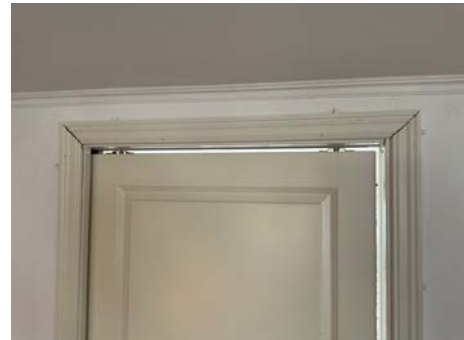
- Det er avvik:
- Varierende funksjon dører, enkeløte tar litt i karm/svill. Mangler list ved skinne skyvedør oppe. Enklere labankdører kjeller (enkelte).

Mangler list øverst.

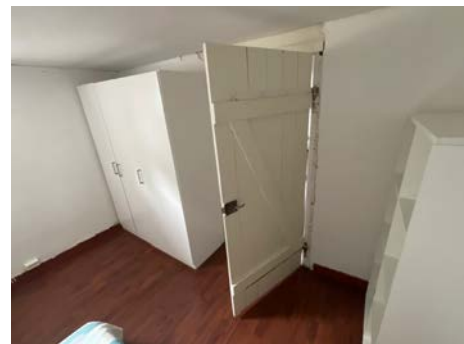
Enklere labankdør kjeller.

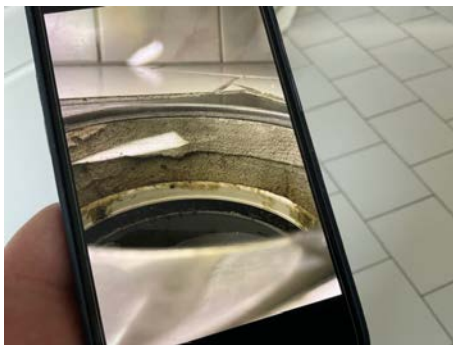
- Det er avvik:
- - boblebad fungerer ikke (kun som badekar). - krakkelering i vasken. - løs sokkel kabinett.

Defekt boblebad.

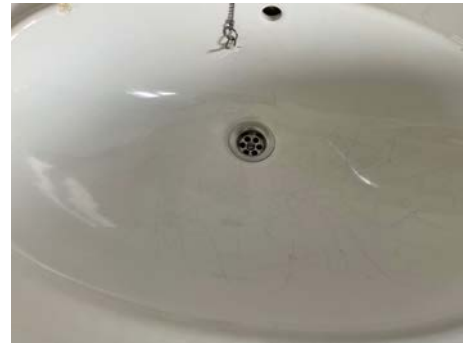
Krakkelering i vask.

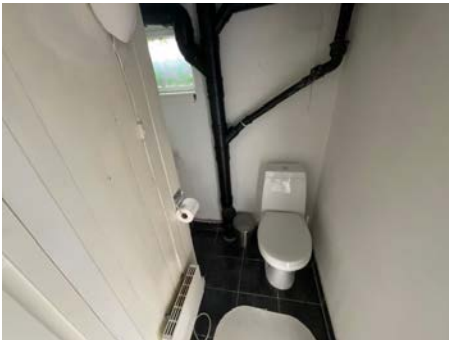
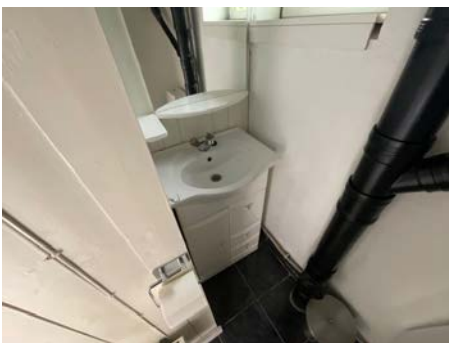
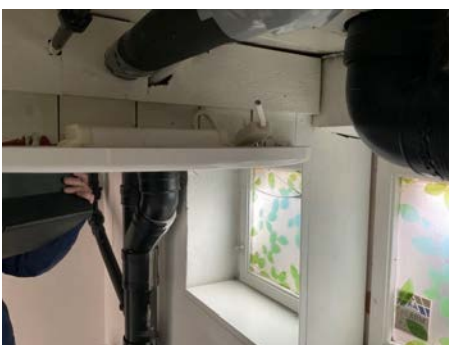
- NorskStandard gir tg2 når det kun er lufterventil i tak og ikke vifte, selv om dette er normal eldre byggeskikk. Sprekk i speil og ledning til lys et kuttet over.

Sprekk i speil og ledning er kuttet.

Bytte speil/lys.

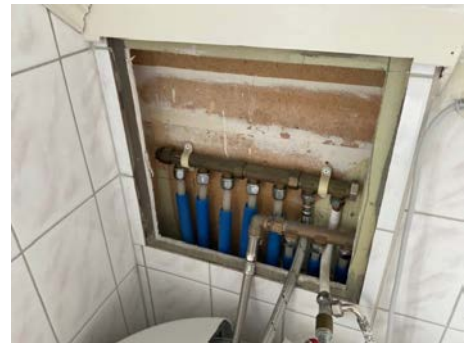
TG 2 Avløpsrør

Avløpsrør av plast og støpejern. . Normal levetid for avløpsrør av plast er 25 - 75 år.

- Det er ikke behov for utbedringstiltak siden anlegget fungerer i dag, men ut ifra alder kan skader plutselig oppstå på eldre anlegg.

Fremtidig modernisering eldre rørdeler påregnes.
