# Paulen 89

Flekkerøy

# Meget pen og velholdt enebolig med attraktiv, solrik og usjenert beliggenhet på rosmlig tomt - Dobbel garasje med loft

Enebolig  
  Paulen 89, 4625 FLEKKERØY

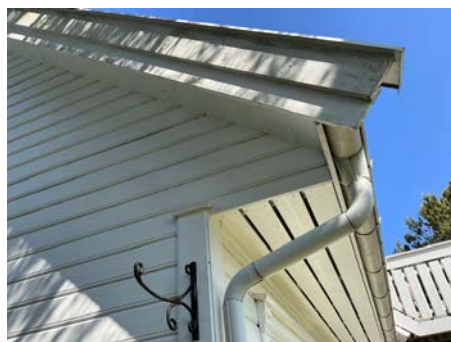
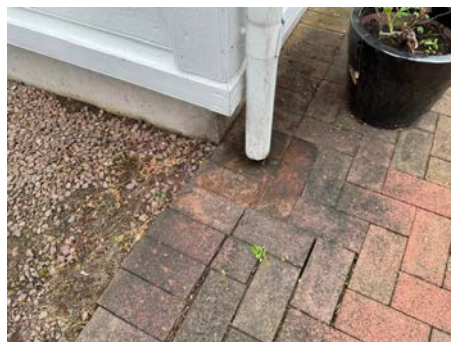
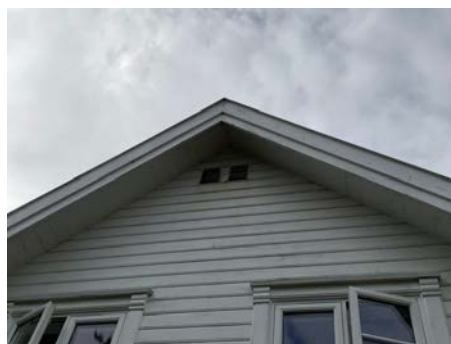
Det er rust på ventiler i gavlene.

- Overvåk tilstanden jevnlig. For å få tilstandsgrad 0 eller 1 må beslag/renner/nedløp skiftes ut, men tidspunktet for når dette er nødvendig er vanskelig å si noe om.
- Det bør lages system for bortledning av vann fra taknedløp ved grunnmur.

Utskifting av ventiler kan vurderes.

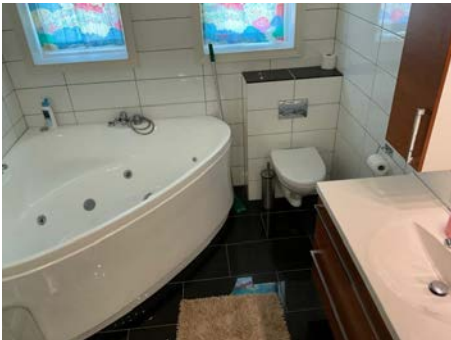
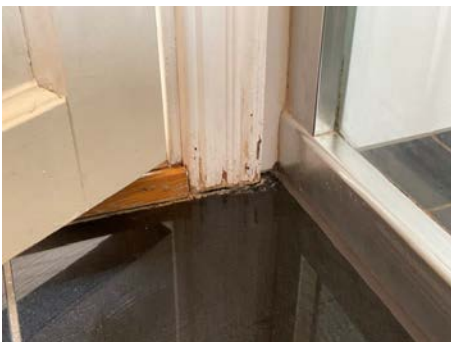
## TG 2 Overflater vegger og himling

- Det er påvist at noen fliser har bom (hulrom under).
- Det er vindu/dør med ikke fuktbestandige materialer i våtsonen (ved vask, dusj, badekar, osv.), løsningen eller byggematerialet er uegnet

- Uegnede materialer må fuktbeskyttes/utskiftes.

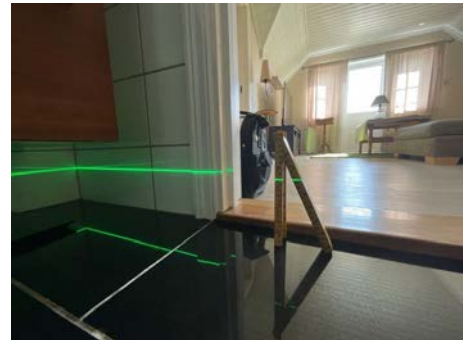
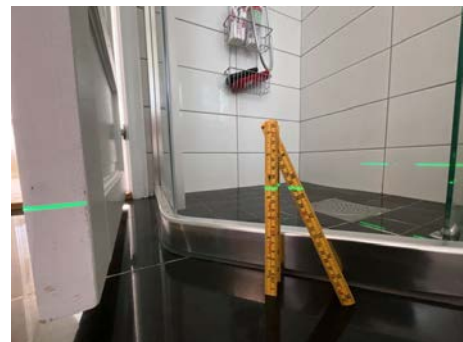
### TG 2 Overflater Gulv

- Det er påvist at høydeforskjell fra topp slukrist til gulv/synlig topp membran ved dørterskel er mindre enn 25 mm.
- Det er påvist at noen fliser har bom (hulrom under).
- Det er påvist avvik i fallforhold til sluk i forhold til krav i forskrift på byggetidspunktet.

Bom (hul lyd) under flisene indikerer at flisene har dårlig vedheft til underlaget og de kan på sikt løsne.

- Våtrommet fungerer med dette avviket.

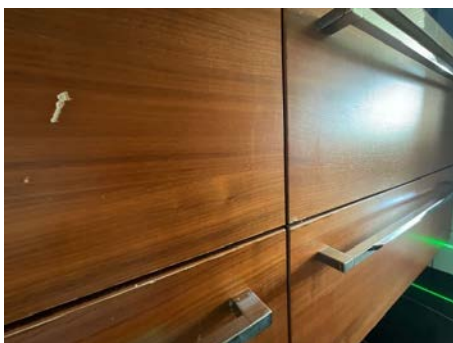
Enkelte småskader på innredningen.

Småskader på innredningen

Utbedring/utskifting kan vurderes.

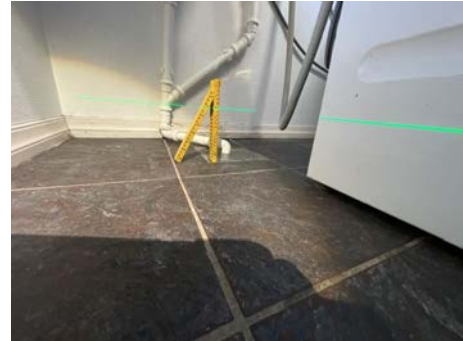
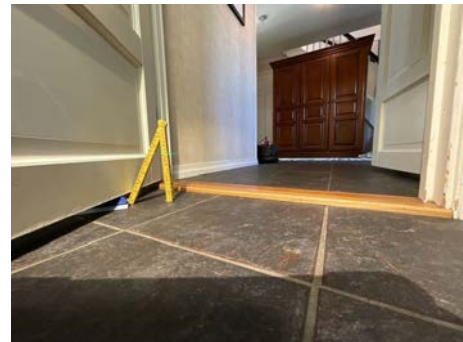
- Det er påvist at høydeforskjell fra topp slukrist til gulv/synlig topp membran ved dørterskel er mindre enn 25 mm.
- Det er påvist at noen fliser har bom (hulrom under).
- Det er påvist avvik i fallforhold til sluk i forhold til krav i forskrift på byggetidspunktet.

- Våtrommet fungerer med dette avviket.

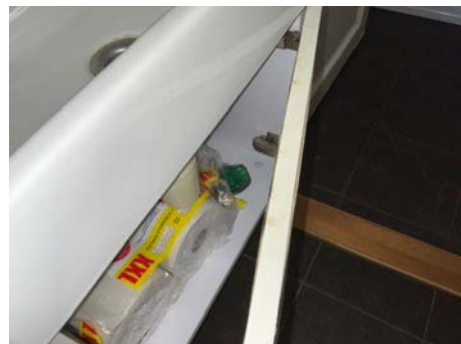
Toalettrom i 1. etasje

Det er fuktsvelling i innredningen.

Fuktsvelling i dør til innredning
