Skafsåvegen 665

Tilstandsrapport

Befaringsdato: 19.12.2024

Rapportdato: 23.01.2025

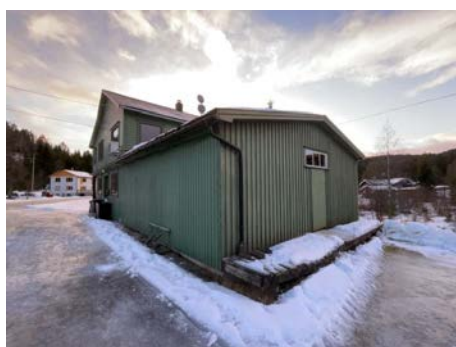
Vurdering av avvik:

- Det er ingen eller liten lufting i nedre kant av kledning mot grunnmur.
- Det er påvist betydelige råteskader i bordkledningen.

Husk at dette er en risikokonstruksjon for skjulte feil og avvik, med tanke på alder, råte og synlige konstruksjonsdeler.

Utsnitt veggkonstruksjoner.

- Råteskadet trekledning må skiftes ut.
- Lokal utbedring må utføres.
- Det bør foretas tiltak for å bedre lufting av kledningen.

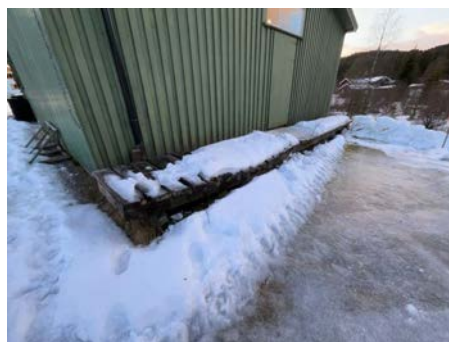
- Det er ikke montert rekkverk.
- Det er påvist fukt-/råteskader i konstruksjonen.

Det er stedvis registrert fall på over 0.5m uten rekkverk.
Det er registrert noe sprekker og riss i platting i betong.

Rampe i tre mot nord.

- Råteskadede konstruksjoner må skiftes ut.
- Rekkverk må monteres for å lukke avviket.

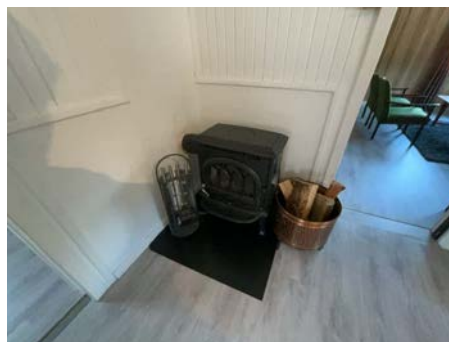
Kostnadsestimat gitt for utbedring av ubrennbar plate og kontroll, avvik funnet av fagkyndig kommer i tillegg.

Ildsted 2 etasje.

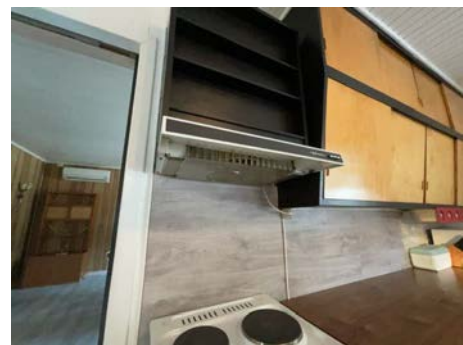
Utskiftning av avtrekk nærmer seg.

Avtrekk kjøkken.

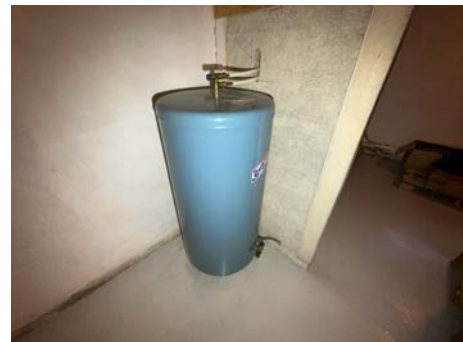
- Det er ikke behov for utbedringstiltak siden tanken fungerer i dag, men ut ifra alder kan skader plutselig oppstå på eldre tanker.

Utsnitt varmtvannstank.

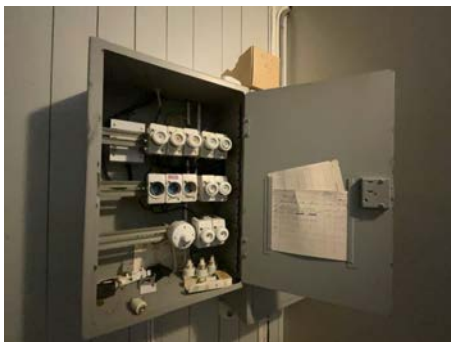
Med tanke på alder og manglende dokumentasjon, så anbefales det en kontroll av anlegget.
Kostnadsestimat gitt for kontroll, avvik funnet av fagkyndig kommer i tillegg.

Sikringskap.

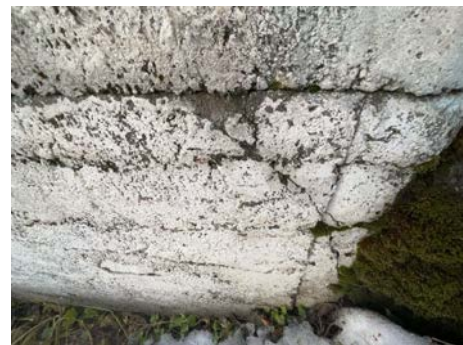
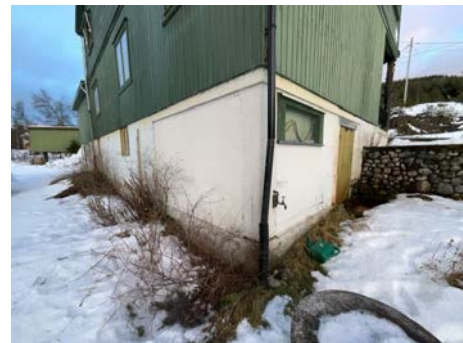
- Det er registrert skråriss som er symptom på setninger.
- Det er registrert utsigning av masser under grunnmuren.
- Grunnmuren har sprekkdannelser.

Utsnitt grunnmur.

- Påviste skader må utbedres.
- Lokal utbedring må utføres.

Sprekker og riss må utbedres for TG:1.

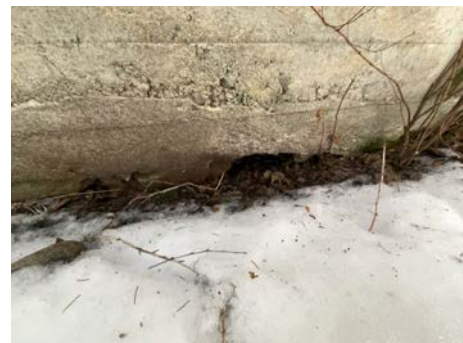
Utsigning under såle.

Masser må fylles tilbake der det er registrert noe utsigning under støpt såle.
