# Øvre ringvei 9

# Tilstandsrapport

# gnr. 12, bnr. 283

Befaringsdato: 20.06.2024

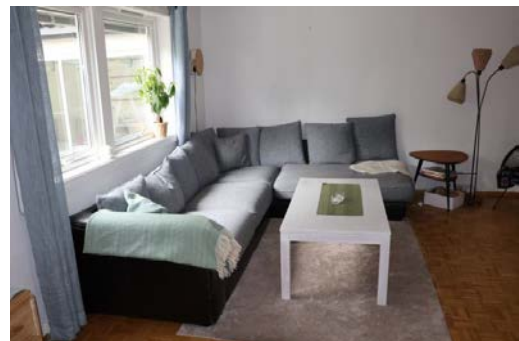
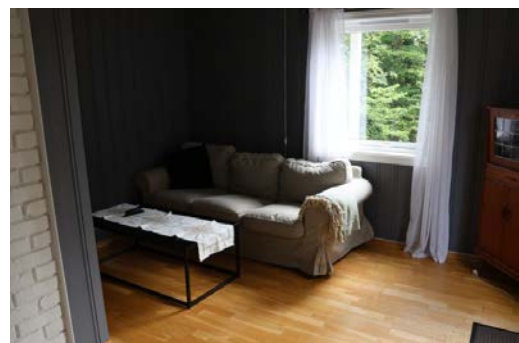
### TG 3 Etasjeskille/gulv mot grunn

- Målt høydeforskjell på over 30 mm gjennom hele rommet. Tilstandsgrad 3 gis med bakgrunn i standardens krav til godkjente måleavvik.

Etasjeskillere av tre. Mur mot bakken. Etasjeskiller har noen høydeforskjeller som er litt større enn godkjente avvik. Boligen var møblert på befaringsdagen. Alle flater var ikke tilgjengelig for inspeksjon.
