# Breimonen 15

## Storekvina

# Tilstandsrapport

Befaringsdato: 22.03.2024

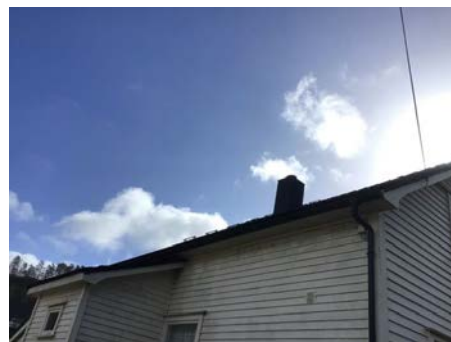
En del rust på rennekroker og mangler takrenner på utbygg ved inngangsparti.

Mangler takrenne over inngangspartiet

Det mangler snøfangere på hele eller deler av taket, men det var ikke krav om dette på byggemeldingstidspunktet. Mer enn halvparten av forventet brukstid er passert på renner/nedløp/beslag. En del rust på rennekroker og mangler takrenner på utbygg ved inngangsparti. Overvåk tilstanden jevnlig. For å få tilstandsgrad 0 eller 1 må beslag/renner/nedløp skiftes ut, men tidspunktet for når dette er nødvendig er vanskelig å si noe om. Takrenne anbefales montert på tilbygget for å unngå ekstra fukt belastning på fasade

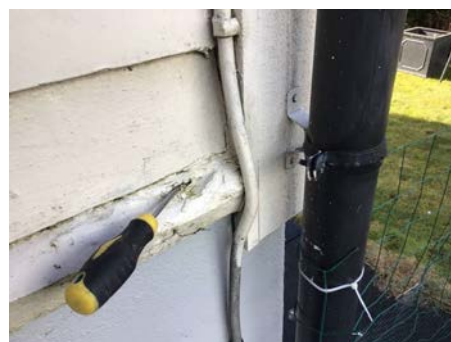
Det er registrert fukt i bunn stakk ved kjellernedgang

Skader i bunn stokk

Forbedring av lufting bør gjøres ved bytting av kledning på de eldre fasadene når de blir kledd på nytt.

Tiltak på bunn stokk bør gjøres.

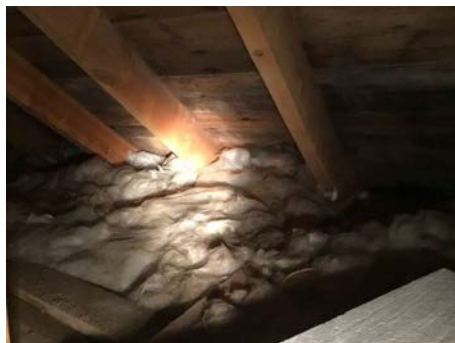
Ikke etablert lufting i skråtak

Det anbefales å etablere minst en ventil i hver gavl vegg for sirkulasjon av luft på kryploft.

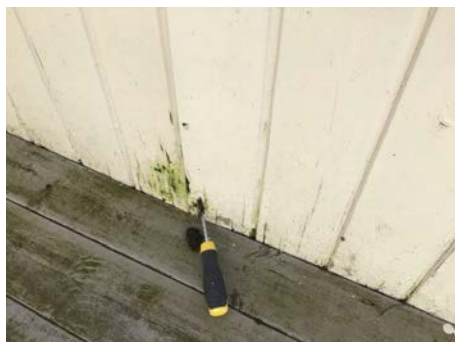
Rekkverket er for lavt i forhold til dagens krav til rekkverkshøyder. Rekkverket har noe slitasje og råteskader på panel på innsiden, kledd med eternittplater på yttersiden. Terrassebord ligger inntil kledning og vil dermed være fare for skader i denne overgangen. Det er ikke krav om utbedring av rekkverkshøyde opp til dagens forskriftskrav. En del vedlikehold/oppgraderinger av rekkverket må beregnes og et beslag i overgangen dekke og fasade anbefales.

Råteskader i panel på innsiden av rekkverket

En del vedlikehold/oppgraderinger av rekkverket må beregnes og et beslag i overgangen dekke og fasade anbefales.

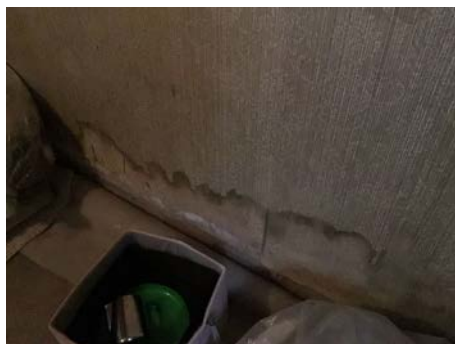
Det er påvist indikasjoner på noe fuktgjennomtrenging inn i kjellermur. Det er påvist indikasjoner på noe fuktgjennomtrenging i kjellergulv. Det var ikke vanlig med fuktsperre (plast) under fundamenter og gulvstøp i denne byggeperioden som Noe mindre fuktvandring ble registrert ved søk i nedre del av grunnmur og direkte på støpte gulv med en fuktighetsindikator. Noe fuktmerker på grunnmur og saltutslag på støpte gulv. Grunnmur som har blitt tapetsert har tapet løsnet i nedre del. Rommene fungerer med disse avvik ved dagens bruk som en grovkjeller. Blir bruken endret til oppholdsrom må tiltak beregnes.

Fukt merker i nedre del av vegg og gulv

Rommene fungerer med disse avvik ved dagens bruk som en grovkjeller. Blir bruken endret til oppholdsrom må tiltak beregnes.

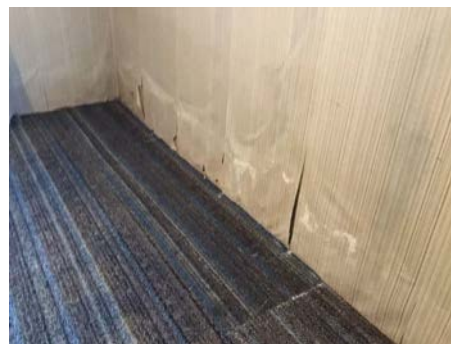
Tapet løsnet fra murvegg

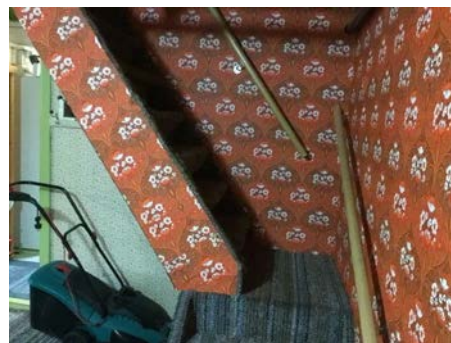
Trapp til kjeller

Det er ikke montert rekkverk. Rekkverk må monteres for å lukke avviket.

- Rekkverk må monteres for å lukke avviket.

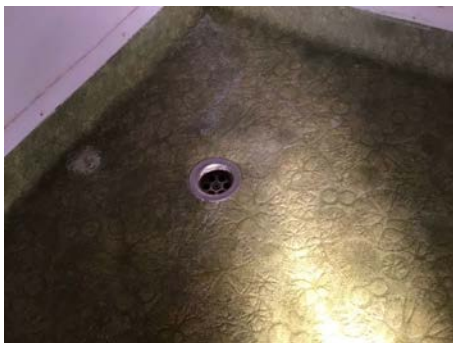
Enkel sluk i gulv

- Våtrommet må totalrenoveres. Alle forhold med tettesjikt, våtsone, sluk m.m. må dokumenteres.

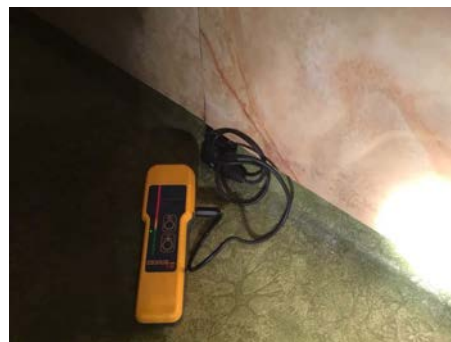
Ved andre fuktundersøkelser enn hulltaking, er det påvist indikasjoner på fuktskader. Det må foretas tiltak for å lukke avviket.

Registrert fuktskader i våtromsplatene i nedkant

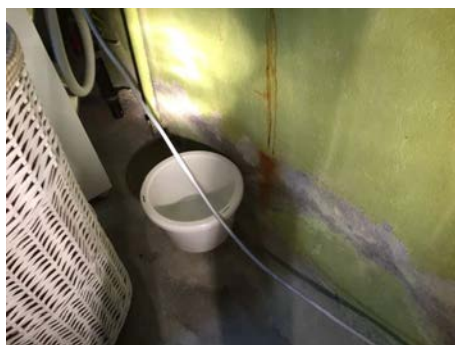
Vaskekjeller med synlig betong gulv og vegger innredet med vaskekum og opplegg for vaskemaskin  
Hulltaking er ikke foretatt da det ikke er fysisk mulig pga tilliggende konstruksjoner, vegger av mur.  
På vaskerommet våtsone er det utført fukt søk med fukt indikator med påvise unormale forhold.

Fukt langs gulv/vegger

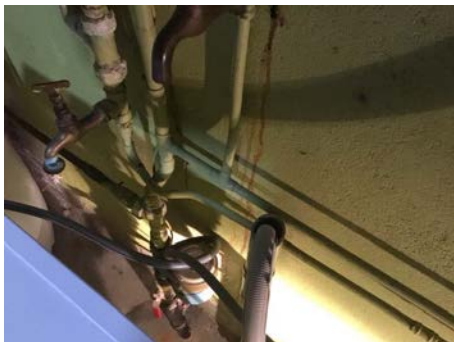
Mer enn halvparten av forventet brukstid er passert på innvendige vannledninger. Det er ikke behov for utbedringstiltak siden anlegget fungerer i dag, men ut ifra alder kan skader plutselig oppstå på eldre anlegg. Ved oppgradering av vaskerommet vil oppgradering av vannrør være naturlig.

Eldre kobber rør med vannmåler plassert på vaskerom

-Ved oppgradering av vaskerommet vil oppgradering av vannrør være naturlig.

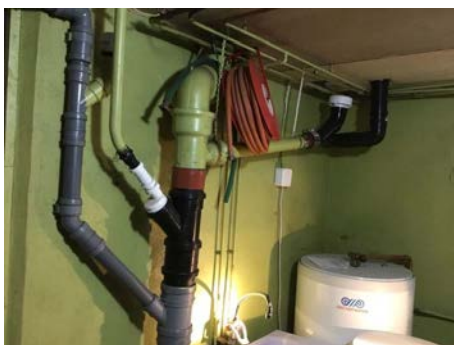
Mer enn halvparten av forventet brukstid er passert på innvendige avløpsledninger. Det er ikke behov for utbedringstiltak siden anlegget fungerer i dag, men ut ifra alder kan skader plutselig oppstå på eldre anlegg.

Avløpsrør i kjelleren

- Det er ikke behov for utbedringstiltak siden anlegget fungerer i dag, men ut ifra alder kan skader plutselig oppstå på eldre anlegg.

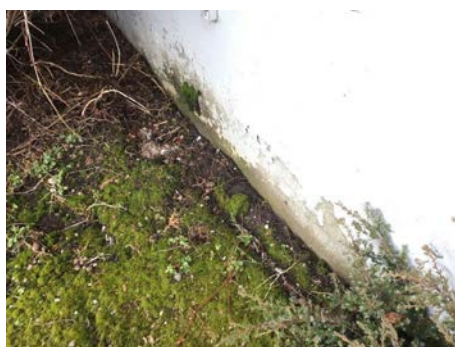
Mer enn halvparten av forventet levetid på drenering er overskredet. Det mangler, eller på grunn av alder er det sannsynlig at det mangler, utvendig fuktsikring av grunnmuren ved kjeller/underetasje. Tiltak for redrenering rundt boligen kan ikke utelukkes. Overvåk tilstanden jevnlig. For å få tilstandsgrad 0 eller 1 må dreneringen skiftes ut, men tidspunktet for når dette er nødvendig er vanskelig å si noe om. Bruken av underetg/kjeller vil og være avgjørende.

Fuktsikring langs mur utvendig mangler

- Tiltak for redreting rundt boligen kan ikke utelukkes.
- Overvåk tilstanden jevnlig. For å få tilstandsgrad 0 eller 1 må dreneringen skiftes ut, men tidspunktet for når dette er nødvendig er vanskelig å si noe om. Bruken av underetg/kjeller vil og være avgjørende.
