Strandgata 23

Lillesand

Salgsoppgavedato

23.09.2024

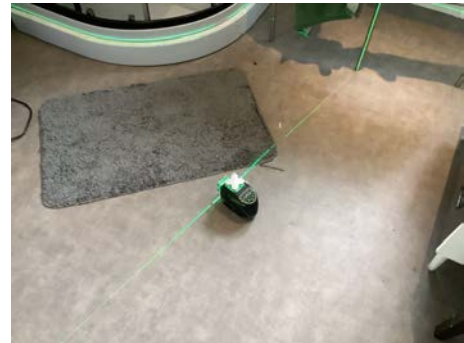
2. ETASJE > BAD

TG 2 Sluk, membran og tettesjikt

- Det er ikke påvist tilfredsstillende løsning for å synliggjøre lekkasje fra innebygget systerne.

Hulltaking ble utført i vegg mellom bad og soverom, ingen synlig eller målbar fuktighet ble registrert.

- Det er påvist avvik i fallforhold til sluk i forhold til krav i forskrift på byggetidspunktet.

- Ved implementering av innebygget systerne var det ikke krav om lekkasjesikring, konstruksjonen bør jevnlig observeres.

- Våtrommet fungerer med dette avviket.

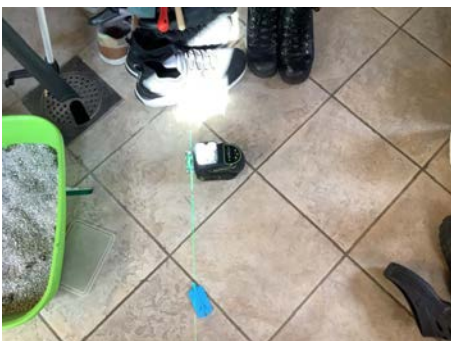
1. ETASJE > VASKEROM

TG 2 Sluk, membran og tettesjikt

Hulltaking ble utført i vegg i vaskerom, ingen synlig eller målbar fuktighet ble registrert.

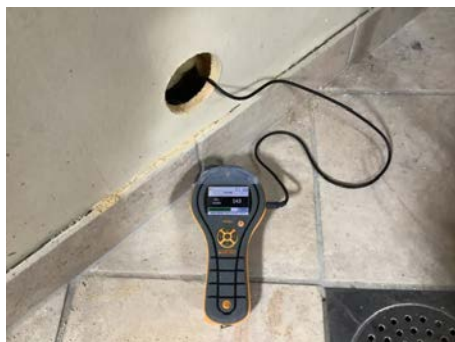
1. ETASJE > BAD

- Det er mulighet for at det kan forekomme vannlekkasje på våtrommet hvor vann ikke vil gå til sluk.
- Det er påvist avvik i fallforhold til sluk i forhold til krav i forskrift på byggetidspunktet.

- Det er ikke påvist tilfredsstillende løsning for å synliggjøre lekkasje fra innebygget susterne.

Hulltaking ble utført i vegg mellom bad og bod, ingen synlig eller målbar fuktighet ble registrert.

- Ved implementering av innebygget susterne var det ikke krav om lekkasjesikring, konstruksjonen bør jevnlig observeres.

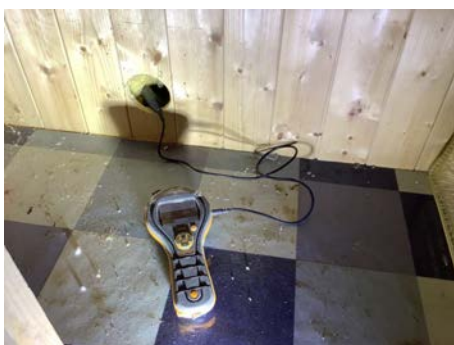
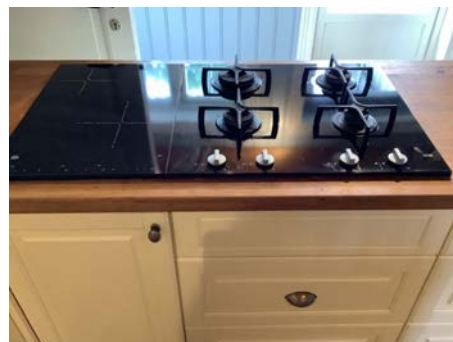
1. ETASJE > KJØKKEN

TG 1 Avtrekk

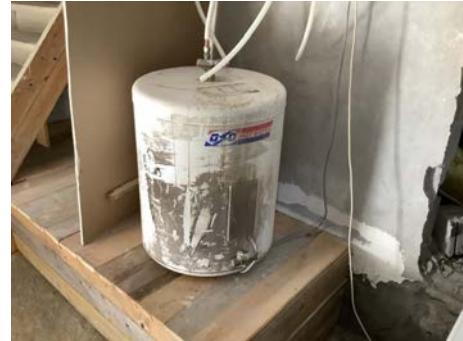
TG IU Vannbåren varme

Eier opplyser om at det er klargjort sløyfer for vannbåren varme på kontor og i begge stuene.
