# Rismoen 14

Kristiansand – Mosby

# gnr. 27, bnr. 223

Befaringsdato: 15.09.2023

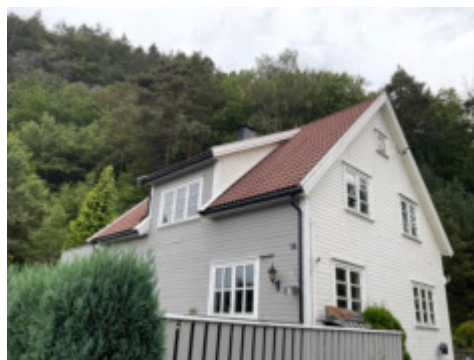
Vridning vannbord.

- Mer enn halvparten av forventet brukstid er passert på renner/nedløp/beslag.

Snøfangere må vurderes av kjøper. Har fungert med avviket siden byggeår. Men anbefales generelt.

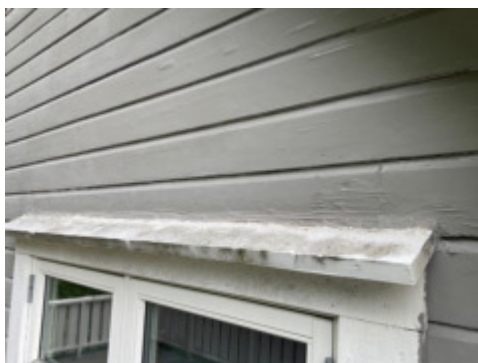
Trekonstruksjon md trekledning.

Det er avvik: Yttervegger ellers av trekonstruksjon. Kledning tilbygg og mindre deler ellers av nyere årgang, men hovedsaklig eldre. Eldre kledning har ikke lufting bak kledning, noe som ikke ansees som ideel løsning og bør etableres ved bytte i fremtid. Enkel observasjon, ikke observert åpenbare større råtepunkter, men alder tilsier at det bør påregnes en fremtidig utskiftning. Det er stedvis endel malingflass så boligen trenger skraping/maling. Tg3.

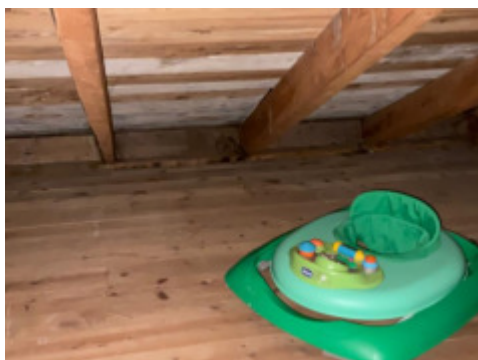
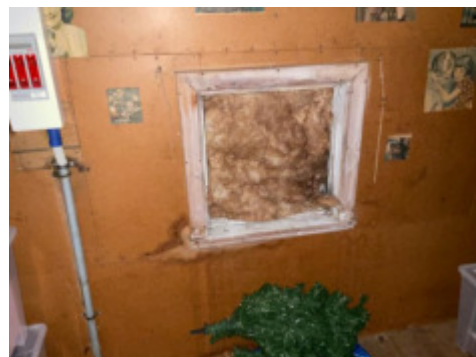
Tak konstruksjon av tre.

- Det er begrenset/dårlig ventilering av takkonstruksjonen.

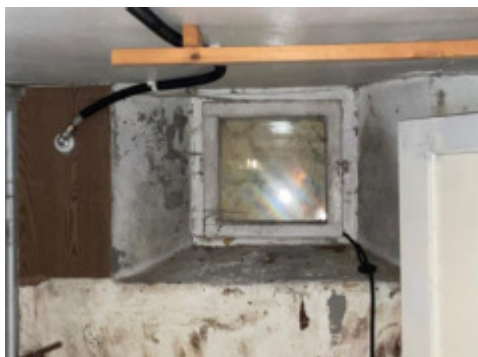
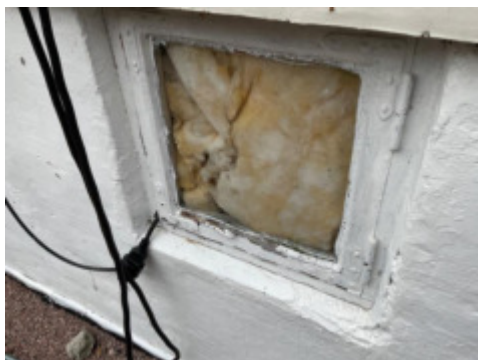
Eldre trevinduer med enkle glass. Lite isolasjonsevne, isolert på innsiden med glava liknende. Sprekk i flere glass og generell slitasje.

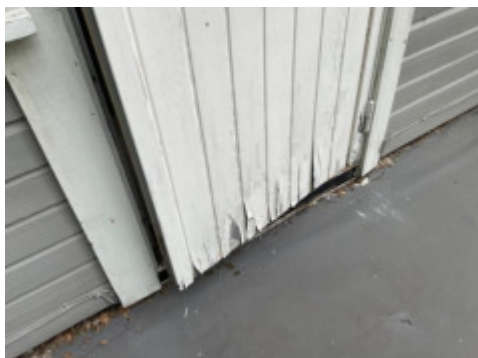
Ytterdører ble funksjonstestet for heng i karmer og dørsvill.

- balkongdør soverom, tredør med isolerglass fra 1995.
- balkongdører 1 etasje, tredører med isolerglass, trolig fra 1995.
- inngangsdør, tredør med isolerglass.
- kjellerdør, tredør, eldre.

Noe alder og fuktsvelling nederst inngangsdør.

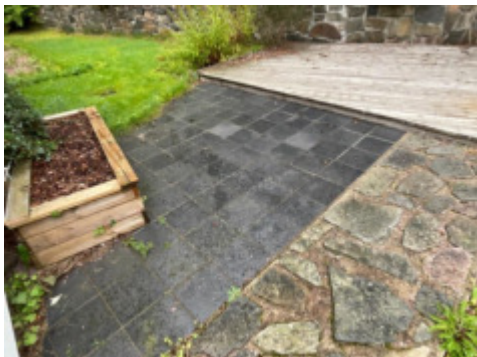
Skjevheter/sig i dekke i front. Skjevheter gjerde. Løse flis, trolig pga frost, på dekke bakside.

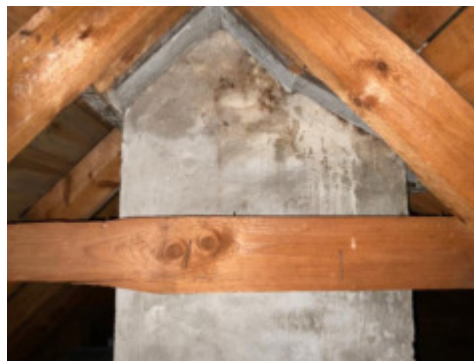
Vedovn i stue, ubrennbar flate er OK.

- Mer enn halvparten av forventet brukstid er passert på pipe.

På teglsteinspiper så ønsker man alle 4 sider synlig for kontroll av sprekker. I 2 etasje er enkelt side kledd igjen som hindrer slik mulighet.

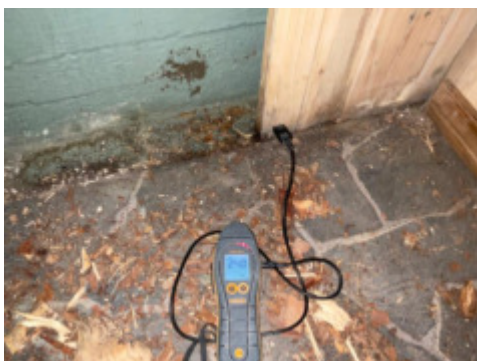
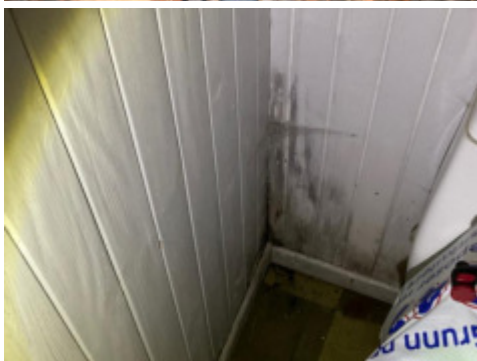
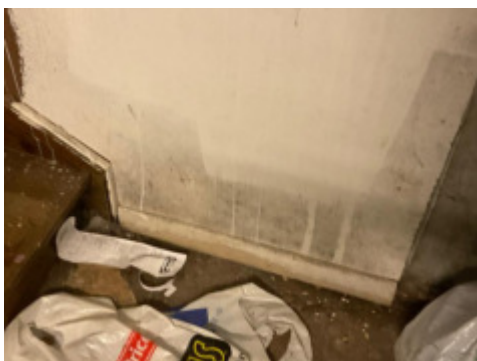
Punktet gjelder de vegger som er påforet på innvendige side innenfor murvegg/grunnmur.

- Det er konstatert høyt fuktnivå og synlig skade i vegg.

Det ble utført fuktmåling i treverk i den ene boden med mer enn normalt utslag. I toalettrom kjeller er det synlig dårlig treverk etter langvarig påkjenning av fukt. Enten via drenering eller via kapilærsug fra gulvflater.

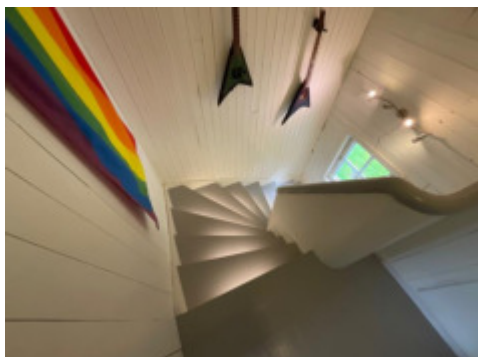
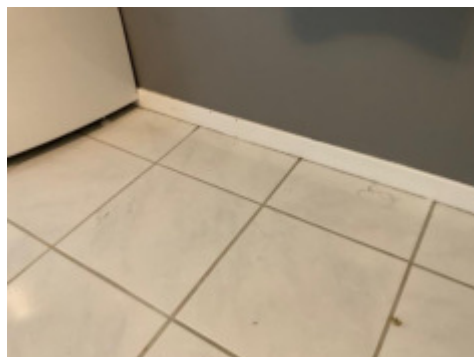
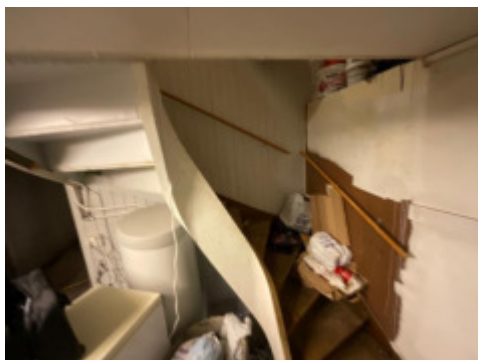
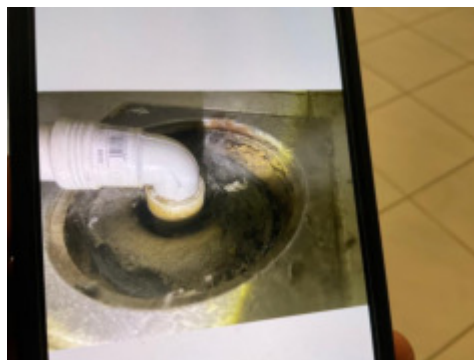
Tretrapper.

- Det er ikke montert rekkverk.

- Rekkverk må monteres for å lukke avviket.

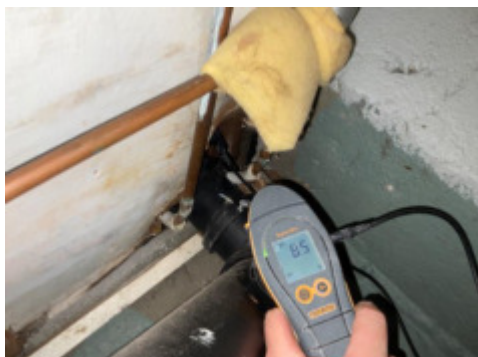
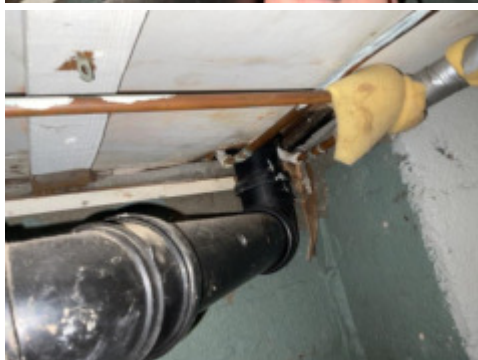
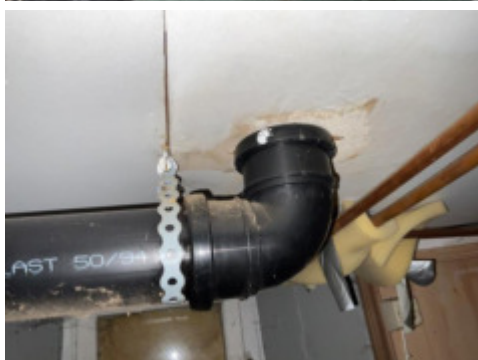
Det ble utført fuktmåling i treverk fra kjeller, rundt sluk. Ikke tegn til unormal verdi. Men det er synlig eldre tørr råte som tilsier tidligere påkjenning, samt det er synlig fuktskjolder rundt avløp ved badekar.

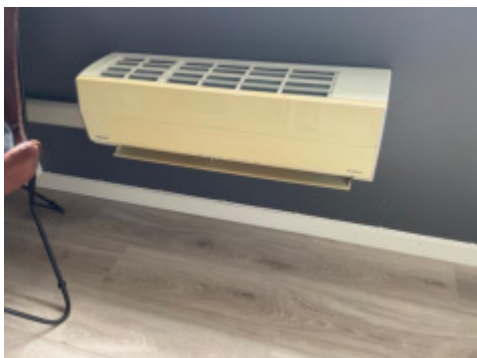
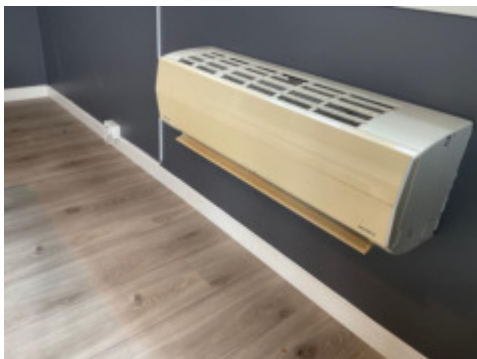
Estimert levetid er 10-15 år.

- Mer enn halvparten av forventet brukstid på varmesentral er oppbrukt.

Normal rens av filter og ettersyn/service etter produsentens anbefalinger. Pleier være hvert 2 år.

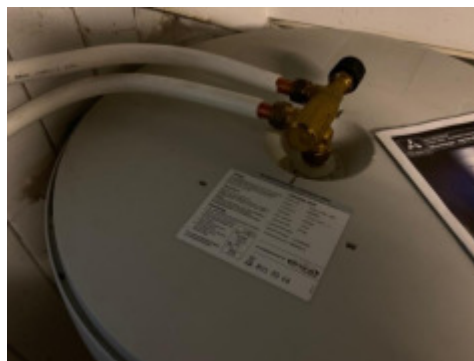
Varmtvannsbereder plassert i kjeller og fra 2013. Estimert levetid på bereder er 15-25 år.

- Det er ikke påvist tilfredsstillende avrenning eller annen kompensering løsning fra varmtvannstank.
- Det er ikke påvist tilfredsstillende el-tilkobling av varmtvannstank iht. gjeldende forskrift.

- Det bør etableres tilfredsstillende avrenning eller lekkasjesikring ved varmtvannstank.

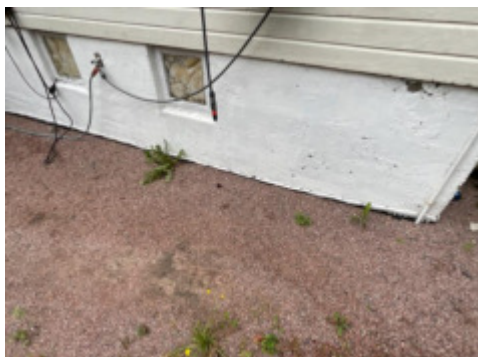
Det er drenert på 1,5 side av boligen. Ellers ingen nyere dreneringsløsning.

- Det mangler, eller på grunn av alder er det sannsynlig at det mangler, utvendig fuktsikring av grunnmuren ved kjeller/underetasje.
- Mer enn halvparten av forventet levetid på drenering er overskredet.

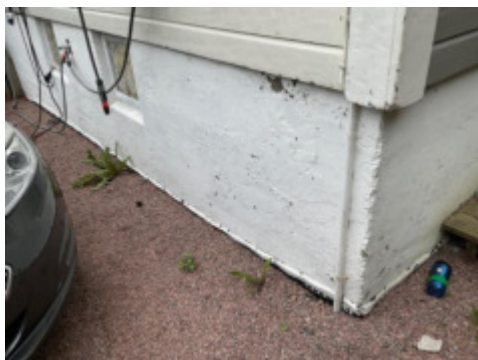
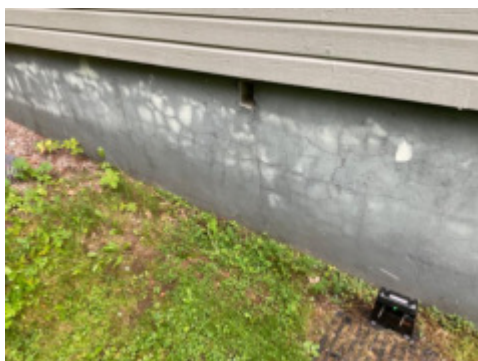
Murt grunnmur.

- Grunnmuren har sprekkdannelser.

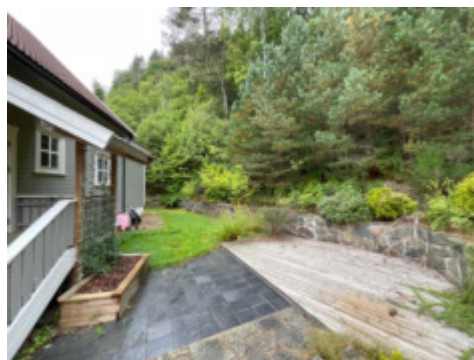
Generelt anbefales det fall bort fra yttervegg og taknedløp for overvann anbefales ledet bort fra vegger slik at man reduserer fuktpåkjenningen mest mulig.

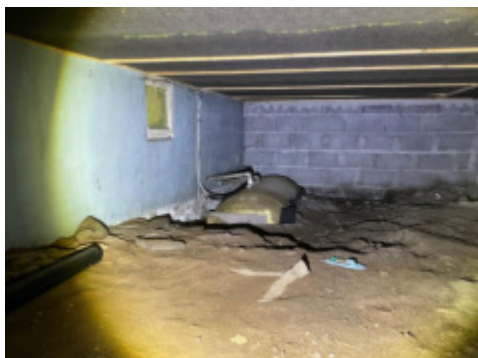
## Oljetank

Oljefyring opphørte 2020 og i den forbindelse er det krav om at tanker tømmes og renses. Det er oljetank liggende under tilbyggsdel/i krypkjeller. Ukjent om tom. Lukter litt olje i kjeller som kan tyde på avvik.
