# Kjeksedalsveien 15

Belland – Lyngdal

### SALGSOPPGAVE

# gnr. 21, bnr. 85

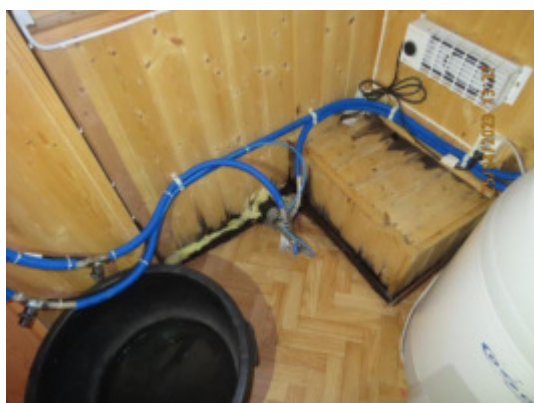
TG 3

Hulltaking i innredet rom under hytte er ikke foretatt da det uten hulltaking kunne påvises omfattende fuktskader i konstruksjoner (ikke definert rom da dette ikke har måleverdig areal pga. lav romhøyde).

Det er påvist fuktskader i konstruksjoner i rom under hytte

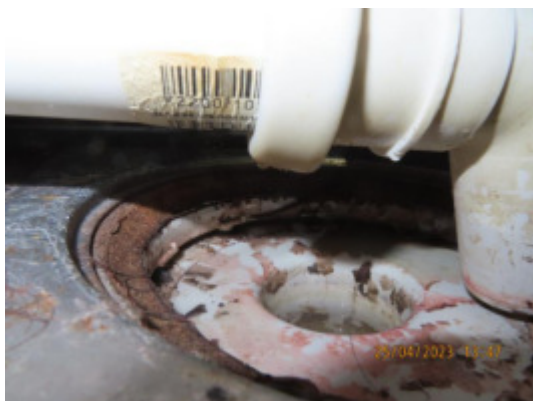
TG 3

Det er plastsluk og smøremembran med ukjent utførelse.

Membran synes ikke å være montert bak klemring i sluk

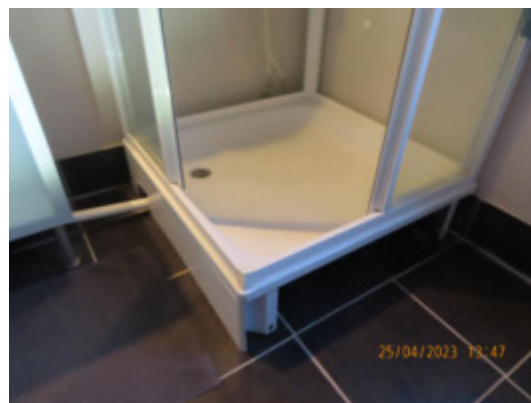
TG 3

Det er påvist lekkasje fra avløp under servant.  
Det er påvist utettheter i dusjkabinett.

Dusjkabinett har utettheter

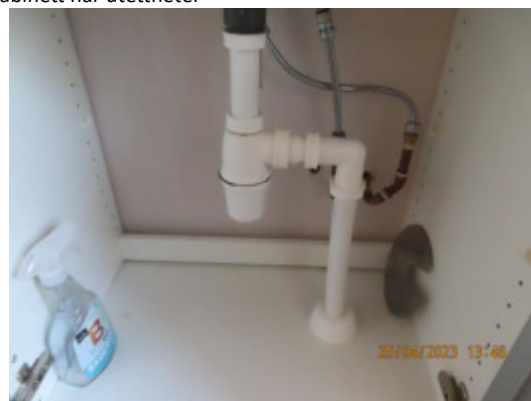
Det er lekkasje ved avløpsrør under servant

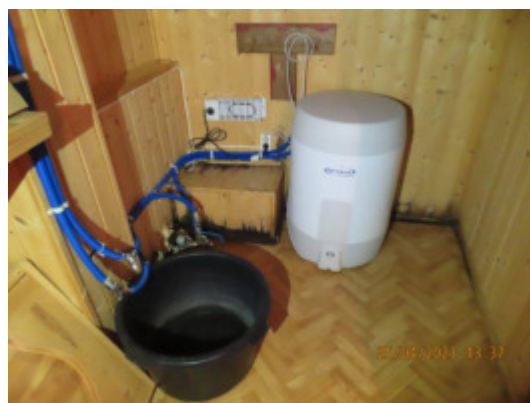
TG 2

Det er påvist at eventuelt lekkasjevann fra rør i rør system ikke ledes til sluk eller annen kompenserende løsning.

Innvendige vannledninger er av plast (rør i rør). Det er ikke montert rørskap.

Åpent røropplegg i rom under hytte

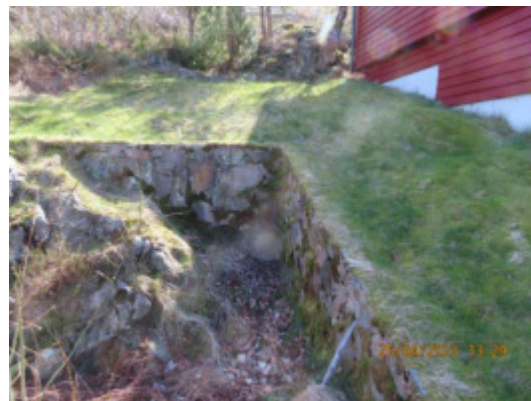
TG 3

Forstøtningsmurer er av betong med innstøpt naturstein.

Det er ikke montert rekkverk over forstøtningsmur i hage
