# Buer terrasse 6

**Buer terrasse 6, 3234  
SANDEFJORD**

# Tilstandsrapport

Befaringsdato: 18.10.2024

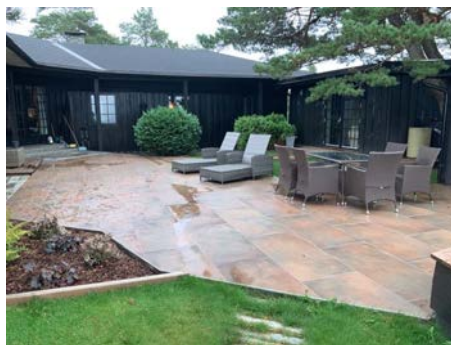
## TG 1 Balkonger, terrasser og rom under balkonger - 2

Terrasse utenfor soverom med skifer ca 36 m2 i vinkel mot stue. Det er ikke montert rekkverk.

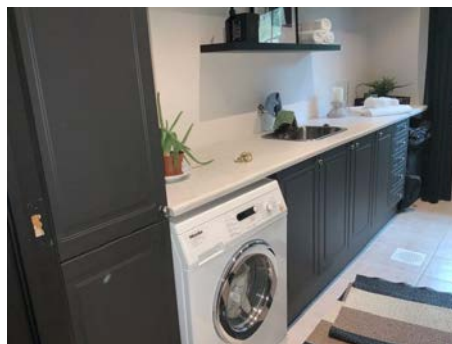
### ETASJE > VASKEROM

- Det er påvist at høydeforskjell fra topp slukrist til gulv/synlig topp membran ved dørterskel er mindre enn 25 mm.
- Det er påvist avvik i fallforhold til sluk i forhold til krav i forskrift på byggetidspunktet.

- Våtrommet fungerer med dette avviket.

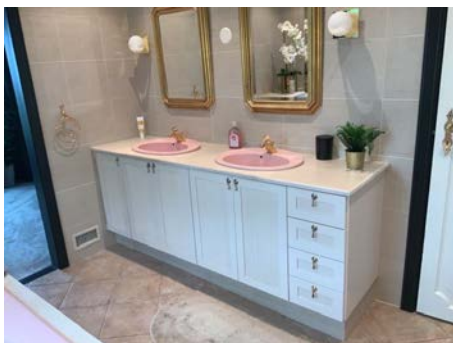
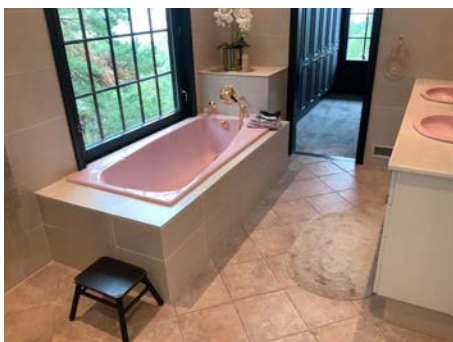
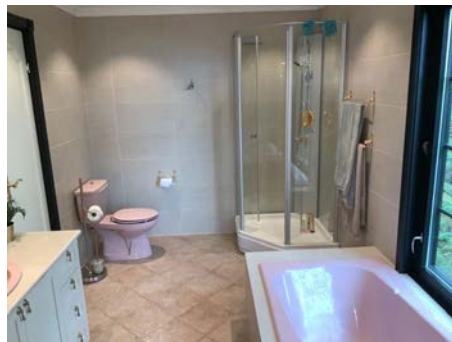
## ETASJE > BAD

- Det er vindu/dør med ikke fuktbestandige materialer i våtsonen (ved vask, dusj, badekar, osv.), løsningen eller byggematerialet er uegnet

- Uegnede materialer må fuktbeskyttes/utskiftes.
