# Glaservegen 157

# Moderne og påkostet familiebolig med 4 soverom i attraktivt og barnevennlig område på Gulset. Solrikt og usjenert - Garasje.

**Glaservegen 157, 3727 SKIEN**

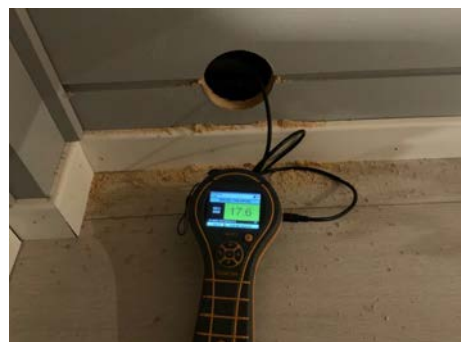
Hulltaking er foretatt og det er påvist avvik i konstruksjonen. Hulltaking er foretatt under trapp.

- Det er gjennom hulltaking påvist høyt fuktnivå inne i trekonstruksjonen i hulltakingen, men ikke påvist fuktskader i dette området. Høy luftfuktighet kan over tid føre til muggvekst eller sverting av materialer. Samtidig kan materialer og konstruksjoner bli ødelagt.

Det ble målt ca.18 vektprosent fukt i bunnsvill i innforet trevegg under trapp.

Treverk bør ha fuktinnhold lavere enn 15 vektprosent. I treverk med fuktighet over 17 vektprosent fukt øker faren for råte og muggsoppvekst.

- Det påviste fuktnivå gir grunn til å overvåke konstruksjonen jevnlig for å se utvikling over tid, og eventuelt foreta tiltak for å unngå fuktskader.

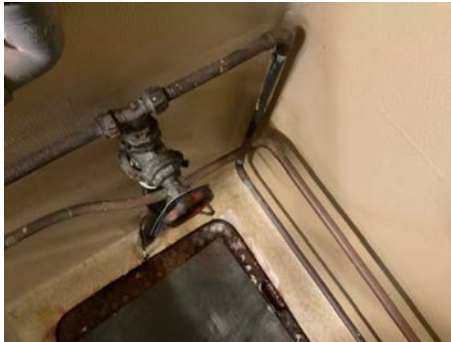
## TG 2 Avløpsrør

Det er avløpsrør av plast.

- Det er ikke behov for utbedringstiltak siden anlegget fungerer i dag, men ut ifra alder kan skader plutselig oppstå på eldre anlegg.
- I forbindelse med oppgradering av våtrom vil det være naturlig med utskiftning av rør.

Lufting av kloakk bør føres over tak.

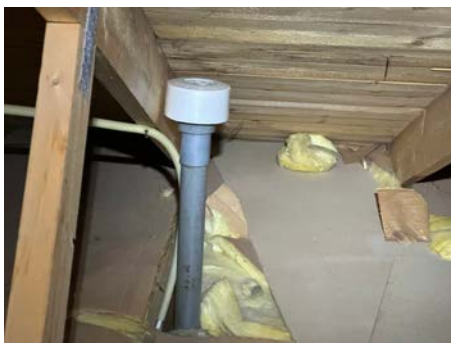
## TG 3 Ventilasjon

Boligen har ingen ventilasjon.

- Det er påvist store avvik på ventilasjonsløsning i forhold til byggets oppføringstidspunkt.

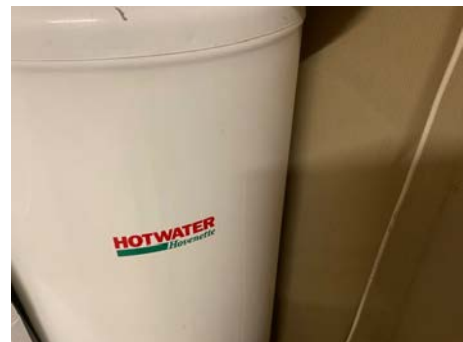
## TG 2 Varmtvannstank

Varmtvannstanken er på 198 liter.

- Det bør etableres tilfredsstillende el-tilkobling etter gjeldende forskrift.
- Det er ikke behov for utbedringstiltak siden tanken fungerer i dag, men ut ifra alder kan skader plutselig oppstå på eldre tanker.
