# Bølevegen 14E

# Tiltalende og solrik 2 roms andelsleilighet på Bøle-Skien

**Bølevegen 14E, 3724 SKIEN**

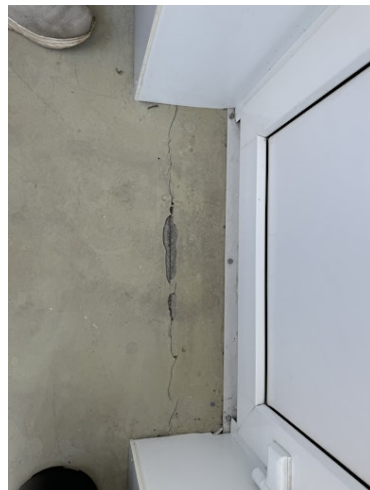
Sprekker i gulvet.

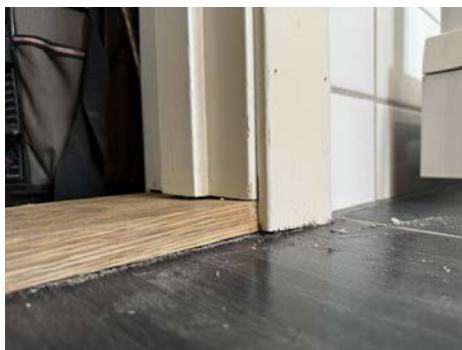
Dørblad har fuktmerker og avflassing av maling. Det er flere downlighths i himling som ikke fungerer.

Gulvet har ikke tilfredsstillende fall og det er ikke vanntett oppkant ved terskel, ved en eventuell vannlekkasje fra f. Eks et rørbrudd kan vann renne ut av rom og gjøre skade.

Dør i våtsone og mangel av vanntett oppkant på terskel.

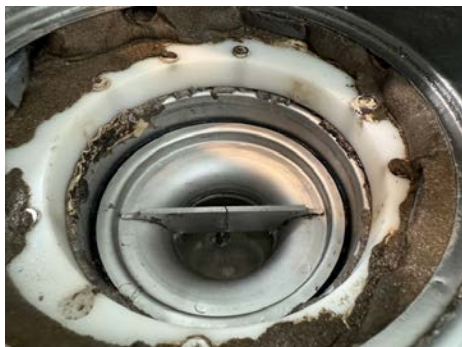
Det er synlig membran underklemring.

TG 2 er gitt med bakgrunn i alder på fuktsikringen. Smøremembran har en naturlig aldringsprosess i form av kjemisk uttørring. Normal forventet levetid på smøremembran er 10-20 år. Det anbefales å fortsette bruken av tett dusjkabinett.

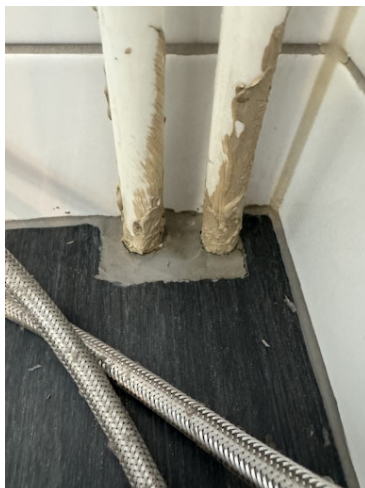
Tetting rundt rør er kun utført med silikon eller lignende.

Ved vannsøl, eller ved påkjenning av fritt vann på gulv kan vannet renne inn i omliggende konstruksjon og forårsake skader på grunn av utettheter i membran/tettesjikt og mangel på vanntett oppkant på dørterskel.

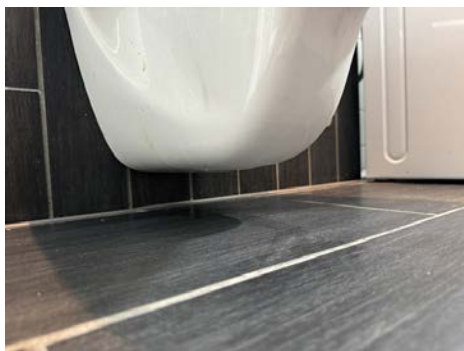
Det registreres manglende drencplate på sisternekasse. Et minimumskrav ved valg av innebygget sistene er at det etableres en såkalt drencåpning. Ved en eventuell lekkasje vil vannet derfor raskt bli synlig på baderomsgulvet ved rett oppbygging.

Ingen åpning/spalte for synliggjøring av lekkasjevann.

Det er ikke tilfredstillende ventilerings fra rommet. Det bør etableres mekanisk avtrekk.

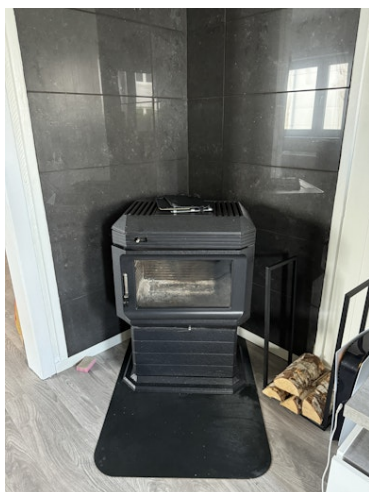
Ingen vesentlige skader, men pipe har oppnådd en alder hvor rehabilitering er naturlig.

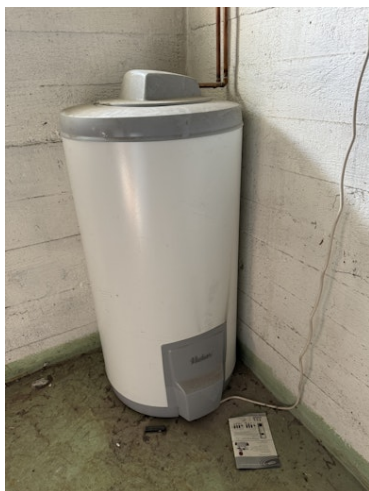
Varmtvannstank i kjeller.

Det bemerkes at evt lekkasjevann vil kunne føre til skader på innvendig konstruksjon. Det anbefales tiltak rundt og under bereder slik at evt lekkasjevann føres til et sikkert sted.

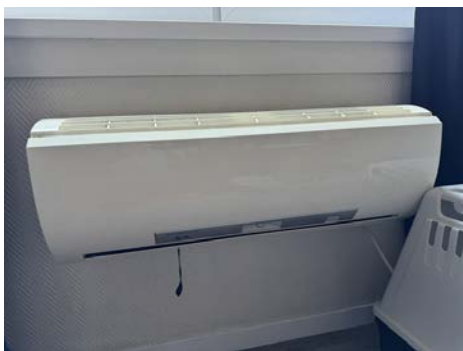
Det mangler ventil i stue. Varmtvannsbereder har ikke tilfredstillende lekkasjesikring. Varmepumpe er fra 2011 og er uten dokumentasjon på installering eller utført service.

Varmepumpe fra 2011.
