Audnedalsveien

ADRESSE
**Audnedalsveien 1033, 4520
LINDESNES**

Tilstandsrapport

Befaringsdato: 21.11.2023

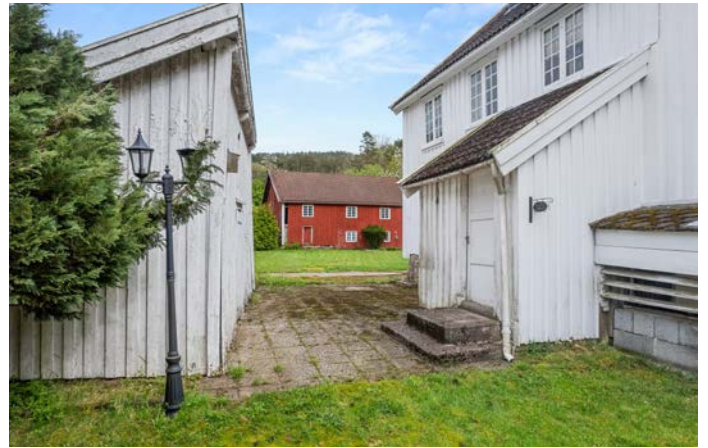
Bod (antatt byggeår 1850) Bygget har gjennomgående lav standard.

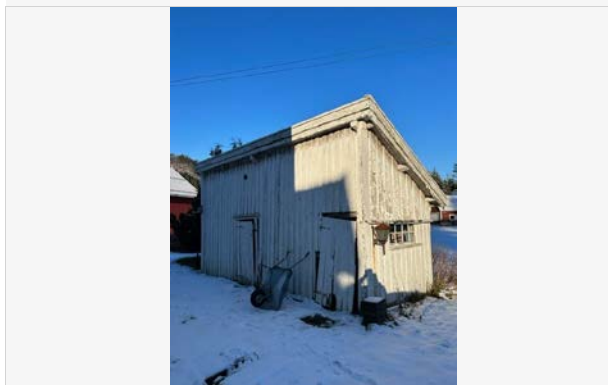
Uthus

Uthuset er preget av manglende vedlikehold og fornyinger og det må påberegnes omfattende utbedringer.
