Audnedalsveien 1033

AUDNEDALSVEIEN 1033

Befaringsdato: 22.11.2024

Rapportdato: 22.11.2024

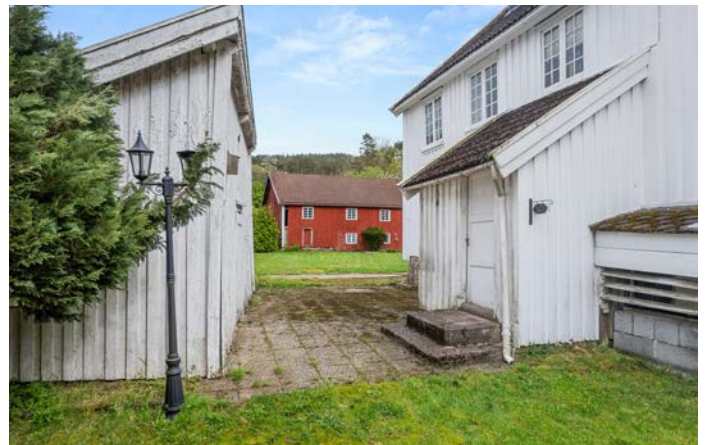
Bod (antatt byggeår 1850) Bygget har gjennomgående lav standard.

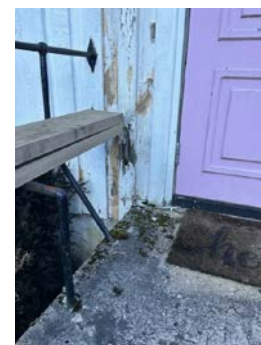
Det er påvist enkelte råteskadede kledningsbord.

- Råteskadet trekledning må skiftes ut.

Råteskadede kledningsbord bør snarest skiftes ut. Kledningsbord er eneste beskyttelse mot tømmerkonstruksjon.

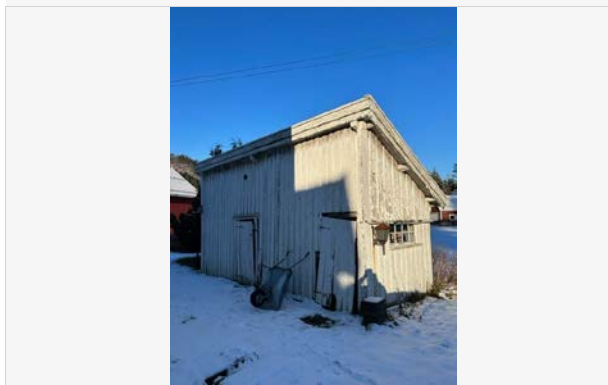
Uthus

Uthuset er preget av manglende vedlikehold og fornyinger og det må påberegnes omfattende utbedringer.
