Lille Ringvei 6

Tilstandsrapport

Befaringsdato: 27.08.2024

Rapportdato: 06.09.2024

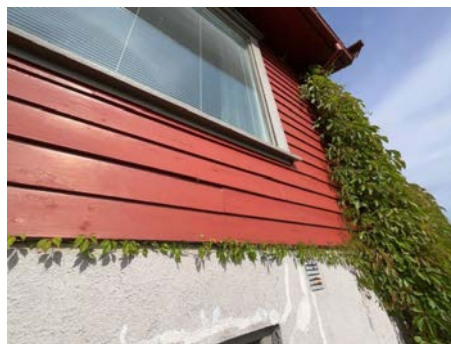
- Det er ingen eller liten lufting i nedre kant av kledning mot grunnmur.
- Det er påvist spredte råteskader i bordkledningen.
- Det er værslitt/oppsprukket trevirke/trepaneler.

Eldre liggende bordkledning med spredte stedvis råteskader, alder/værslitasje og lite lufting.

Utsnitt veggkonstruksjon.

- Lokal utbedring/utskiftning bør utføres.
- Råteskadet trekledning må skiftes ut.
- Det bør foretas tiltak for å bedre lufting av kledningen.

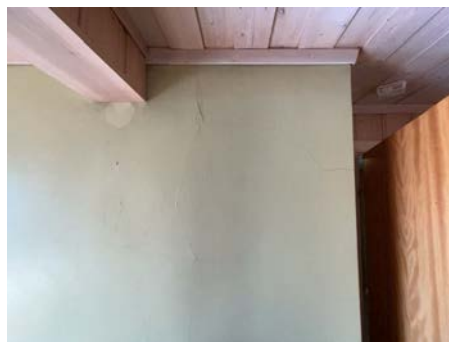
Det er registrert noen riss på pipe i underetasje.

Riss i pipe.

Skader på pipe må utbedres for TG:1.

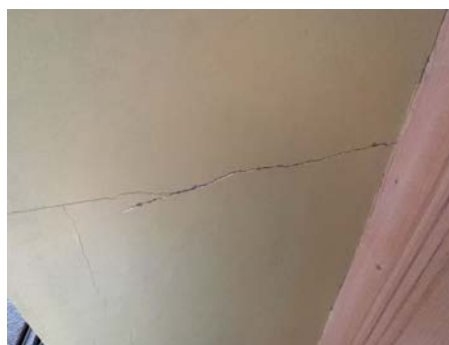
Riss i pipe.

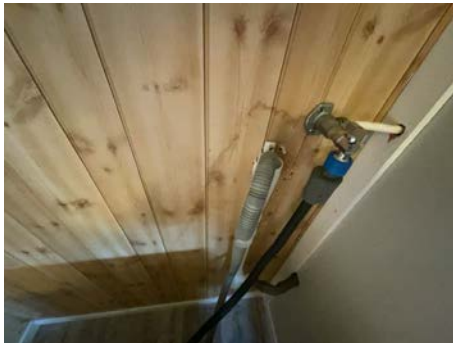
Fuktmerker på overflater.

Overflater med fuktmerker og skader må skiftes.

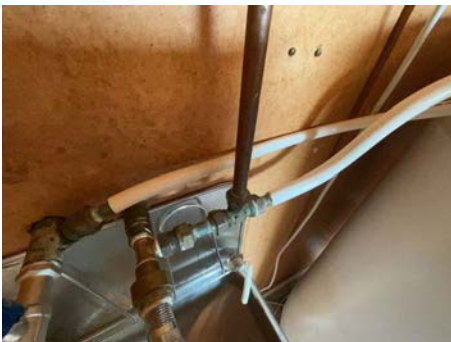
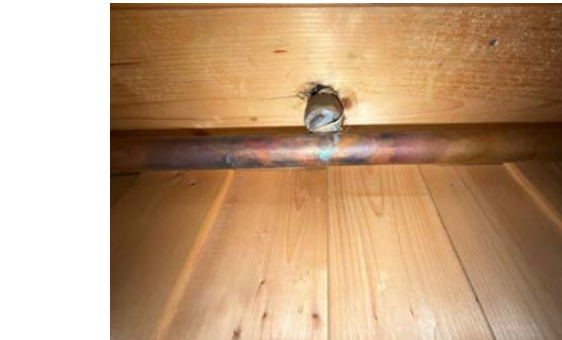
Kobberrør er stedvis skiftet etter lekkasje.
Ny stoppekran ble skiftet i 2021 i forbindelse med lekkasje.

- Tidspunkt for utskiftning av vannledninger nærmer seg.
- Det er ikke behov for utbedringstiltak siden anlegget fungerer i dag, men ut ifra alder kan skader plutselig oppstå på eldre anlegg.
- I forbindelse med oppgradering av våtrom vil det være naturlig med utskiftning av rør.

Utsnitt kobberrør.

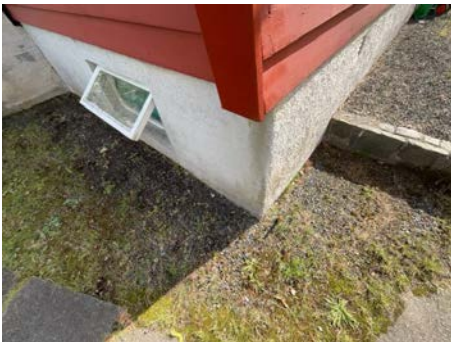
Det er registrert stedvis drenerør i plast.
Det er ikke registrert fuktsikring mot grunnmur.

- Det mangler, eller på grunn av alder er det sannsynlig at det mangler, utvendig fuktsikring av grunnmuren ved kjeller/underetasje.
- Mer enn halvparten av forventet levetid på drenering er overskredet.

Manglende fuktsikring.

- Tiltak for redrenering rundt boligen kan ikke utelukkes.
- Overvåk tilstanden jevnlig. For å få tilstandsgrad 0 eller 1 må dreneringen skiftes ut, men tidspunktet for når dette er nødvendig er vanskelig å si noe om. Bruken av underetg/kjeller vil og være avgjørende.

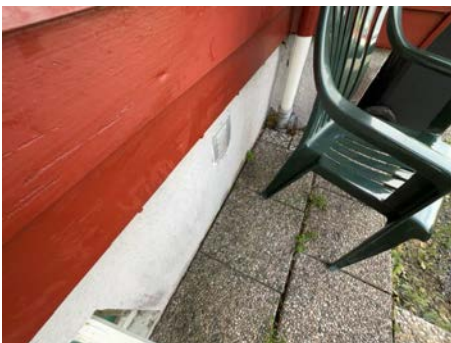
Utsnitt drenering.

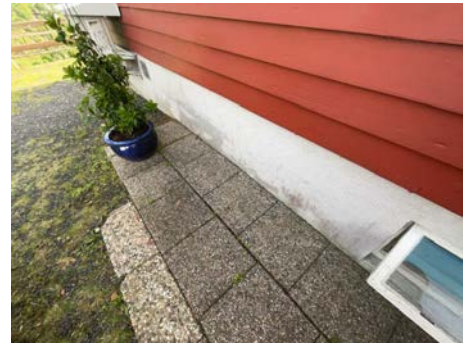
Manglende fuktsikring.
