Tilstandsrapport

🏠 Leilighet 3 etg
📍 Prinsegata 33 D, 3256 LARVIK
📖 LARVIK kommune
gnr. 3020, bnr. 1608, snr. 6

Befaringsdato: 13.06.2024

Rapportdato: 18.06.2024

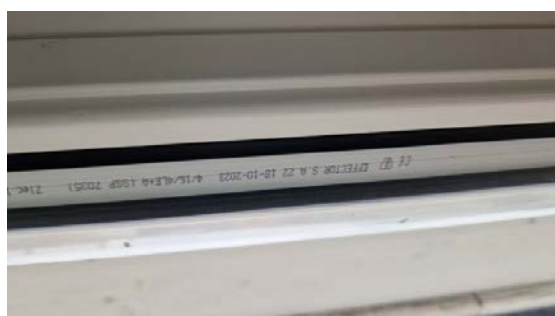
📍 TG 2 Vinduer - Eldre vinduer

Det er noen malte trevinduer med 2 lags glass og 2 takvinduer med kuppel i bad og vaskerom.

Vurdering av avvik:

- Karmene i vinduer er slitte og det er sprekker i trevirket.

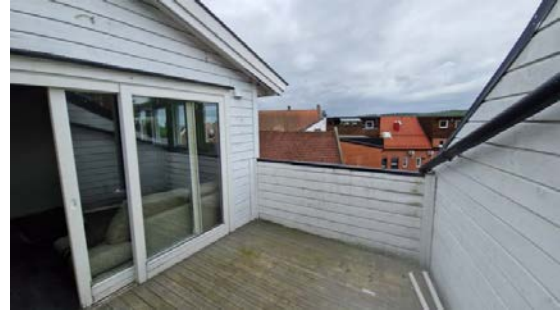
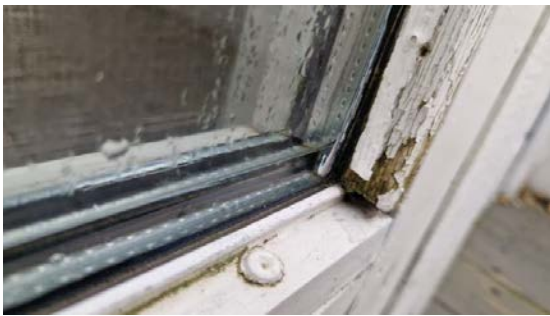
Det er påvist vannskade tak i enheten under. Det har vært lekkasje fra balkong på denne enheten. Dette kan skyldes utettheter i membran, for lav oppkant på membran eller at avløpet fra balkong har gått tett. Inspeksjonsluke til avløp lot seg ikke åpne og det er tilsynelatende avleiringer som kan tyde på tett avløp.

TG 3 Balkonger, terrasser og rom under balkonger

Vestvendt balkong på ca 8m². Balkongen har dekke av terrassebord.

Inspeksjonsluke for avløp må frigjøres og avløp må renses. Det kan anbefales å montere varmekabel i avløp.

Kostnadsestimat: 50 000 - 100 000

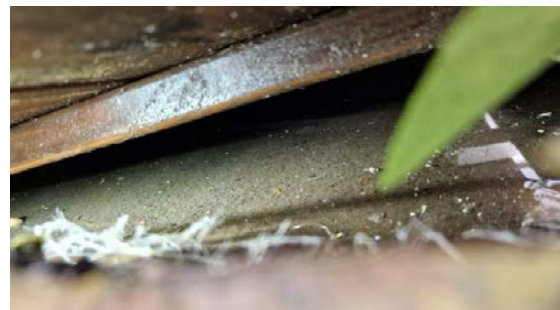
TG 2 Overflater

Det er ikke nødvendig med tiltak

Kostnadsestimat: Ingen umiddelbar kostnad

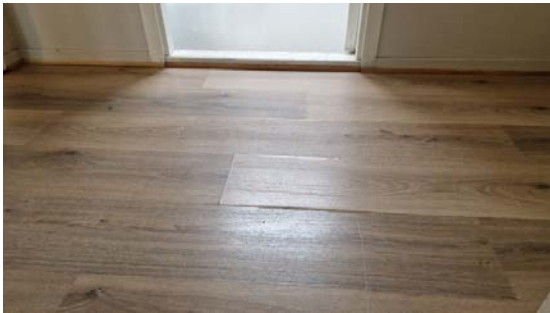
- Målt høydeforskjell på over 30 mm gjennom hele rommet. Tilstandsgrad 3 gis med bakgrunn i standardens krav til godkjente måleavvik.

Høydeavvik i etasjeskiller er vanlig for eldre bygg og har oftest ingen konstruksjonsmessige konsekvenser.

TG 3 Etasjeskille/gulv mot grunn

Det er støpt dekke som etasjeskiller. Ukjent om dette er støpt på trebjelkelag e.l. Dekket har høydeforskjeller og er ujevnt.

Konsekvens/tiltak

- Lokal utbedring må påregnes.

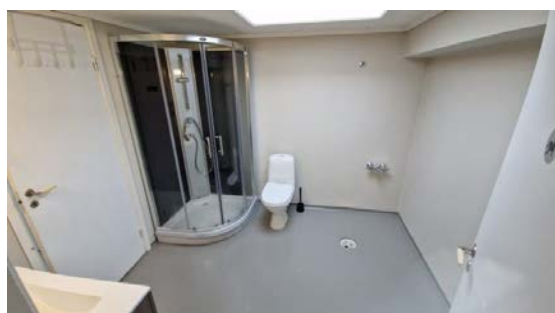
LOFT > BAD

TE 1 Overflater vegger og himling

- Våtrommet fungerer med dette avviket.

Fallforhold tilfredsstillende antakelig krav på oppføringstidspunktet og våtrommet fungerer med dette avviket.

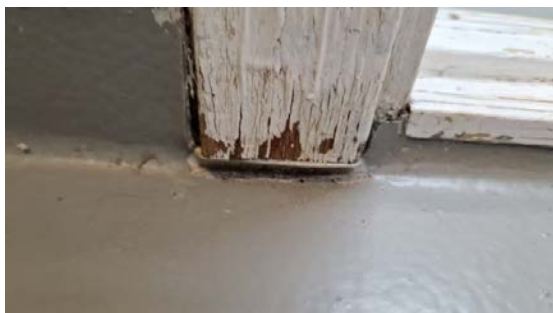
LOFT > BAD

TG 2 Sluk, membran og tettesjikt

Vurdering av avvik:

- Mer enn halvparten av forventet brukstid er passert på membranløsningen.
- Mer enn halvparten av forventet brukstid er passert på slukløsningen.

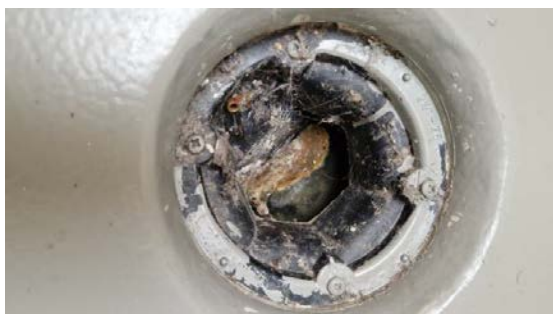
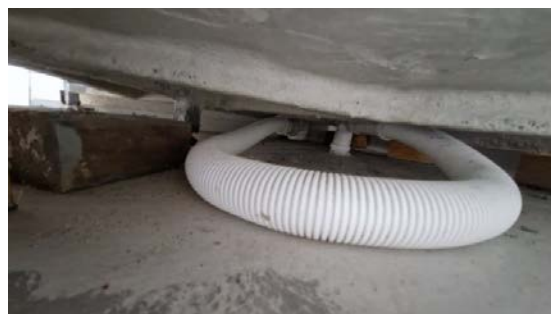
LOFT > BAD

TG 2 Sanitærutstyr og innredning

Servantskap bør slipes og males eller byttes.

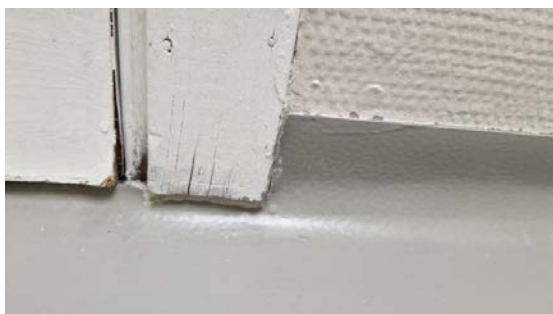
LOFT > VASKEROM

TG 2 Sluk, membran og tettesjikt

Kostnadsestimat: Ingen umiddelbar kostnad
